## PROGRAMA DE MONITORAMENTO e CONTROLE DE PROCESSOS EROSIVOS UHE ALZIR DOS SANTOS ANTUNES

# **RELATÓRIO DE ATIVIDADES**

**UHE MONJOLINHO**

**PERÍODO: outubro a dezembro 2013**

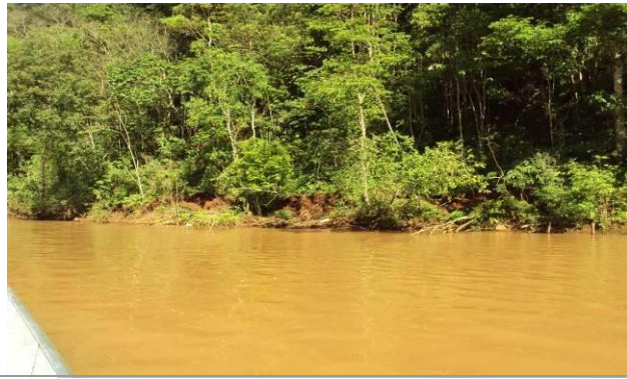
**Foto 07:** Situação inicial da instabilidade no Ponto 13

Os pontos 12 e 13 foram identificados como micro escorregamento de material por solapamento pelo contato contínuo da água e variação do nível do reservatório. Assim como no ponto 11, vem-se realizando trabalhos de recuperação da vegetação junto ao ponto 12. O ponto 13 atualmente está estabilizado e totalmente recuperado e não será mais elencado no relatório.

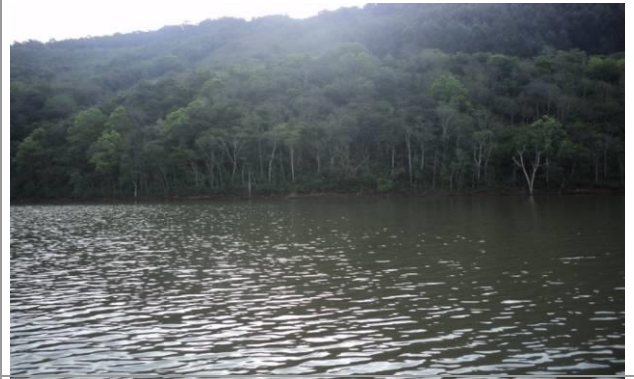
**Foto 08:** Situação atual no Ponto 13.

Os 06 pontos citados no presente relatório continuarão sendo acompanhados quanto às suas condições de estabilidade dentro das rotinas de vistoria/fiscalização do reservatório, porem o ponto 13 será excluído por estar totalmente recuperado, este será substituído pelo ponto 16.

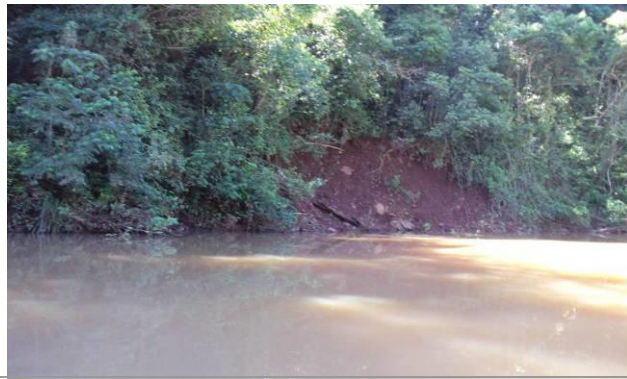
**Foto 09:** Situação inicial da instabilidade no Ponto 14

Os pontos 14 e 15, localizados na margem MDH, também estão estabilizados, porém o processo de regeneração natural está menos adiantado quando comparado ao ponto 13.

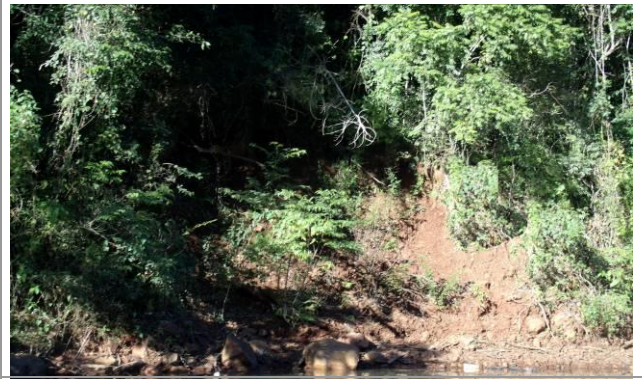
**Foto 10:** Situação atual no Ponto 14

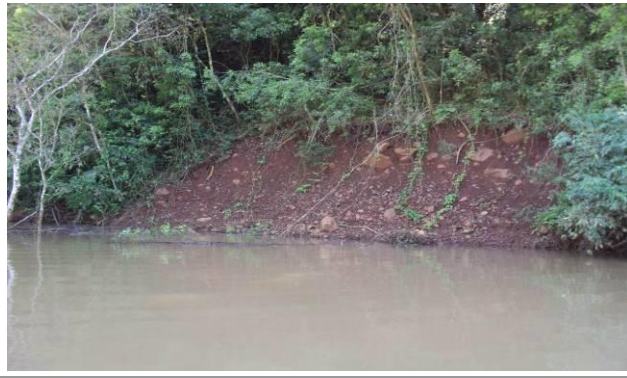
**Foto 11:** Situação inicial da instabilidade no Ponto 15

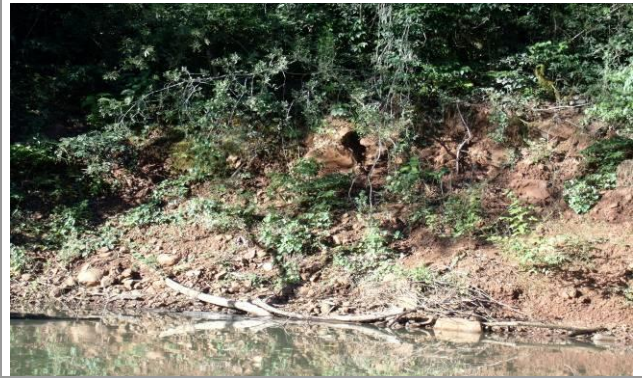
**Foto 12:** Situação atual no Ponto 15

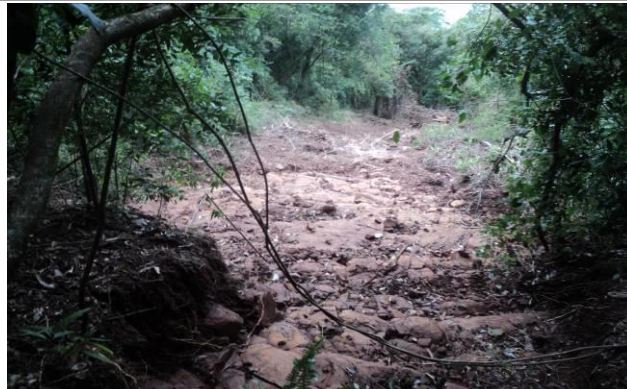
**Foto 13:** Situação inicial da instabilidade no Ponto 16

Ponto 16, na margem esquerda hidráulica MEH, foi identificado no dia 24 novembro de 2013 num talvegue nas proximidades da tomada d'água junto da app do reservatório, provocado por solofluxão, foi realizado um levantamento in loco, com auxílio de um GPS Garmin e equipamento fotográfico.

A origem do deslizamento foi na cota 481,502 com término na cota 433,197 o que determina o uma queda de 47,5 metros com material pétreo associado a vegetação e lama, a área afetada diretamente pelo deslizamento é de 840 m<sup>2</sup> com face em rocha nua, a lama oriunda do deslizamento se encaixa em uma drenagem preexistente que se dirige até uma pequena estrada de serviço nas proximidades do reservatório que serviu como zona de amortecimento.

Como o constatado na vistoria é necessário a avaliação de geólogo para indicar o programa mais correto de ação, paliativamente foram corrigidas com pá e enxada pequenas drenagens no local para evitar acumulo de água na área afetada, conforme avaliação do corpo de engenharia da Desenvix, seria necessário realizar uma drenagem de crista com uma retro-escavadeira para desviar a água da chuva para outro ponto, porem esse atividade ainda não foi executada.

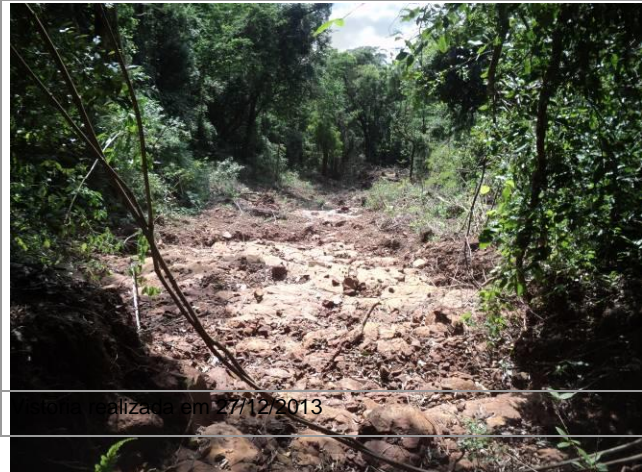
**Foto 14:** Situação atual no Ponto 16

Os resultados apresentados para os pontos 10 a 15 apontam que não existem processos erosivos significativos que possam comprometer a estabilidade marginal nem a vida útil do reservatório da UHE Alzir dos Santos Antunes, o mesmo não se aplica ao ponto mais recente o 16, que pode acarretar danos significativos ao empreendimento.

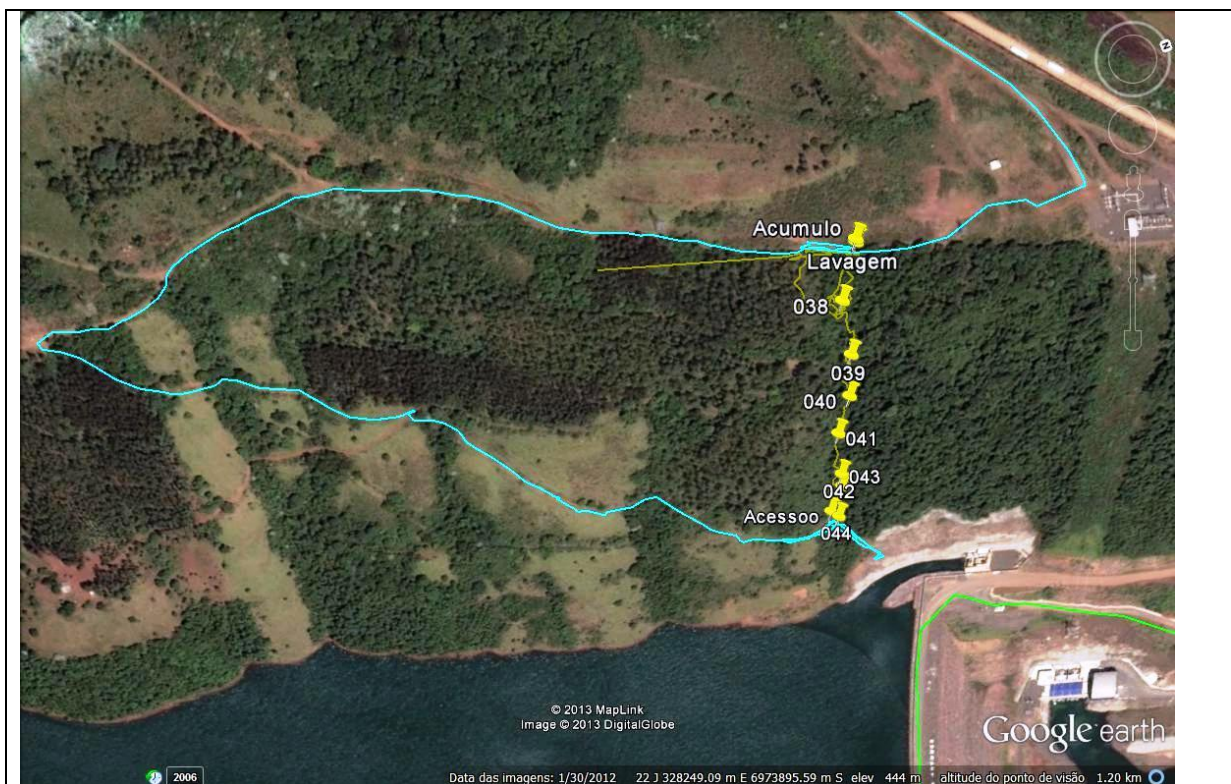
Figura 1 – Vista da imagem de satélite com talvegue onde houve escorregamento, esse ponto foi detectado anteriormente como de risco alto (Anexo I Relatório).

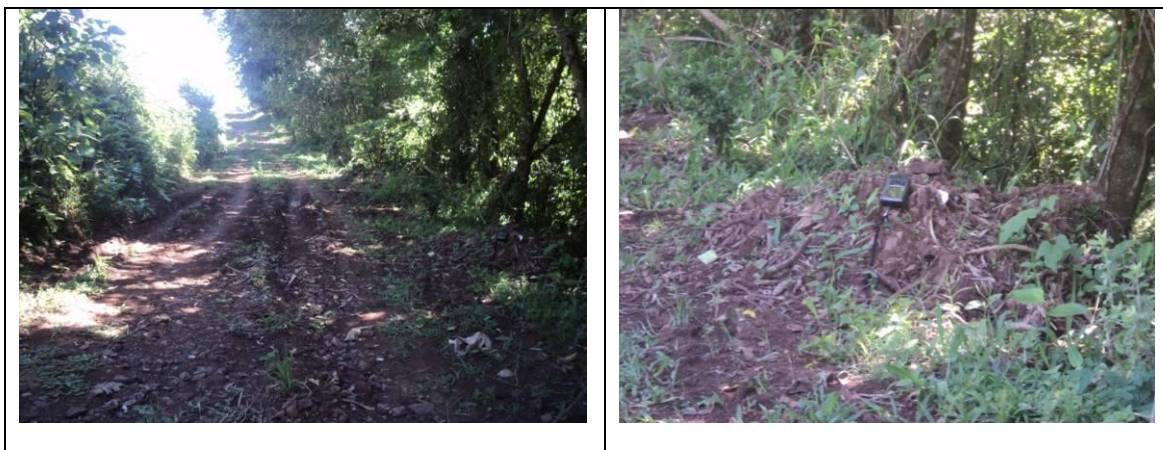
**Foto 01**- Pequena bacia formada no acesso junto ao local onde a água da chuva se acumulou ocasionando o encharcamento do solo. **Foto 02** – Neste local existe o início de uma pequena drenagem natural que se encontra obstruída por uma camada de solo depositada junto a borda da estrada, o que pode ter contribuído para obstrução e falta de escoamento da chuva.

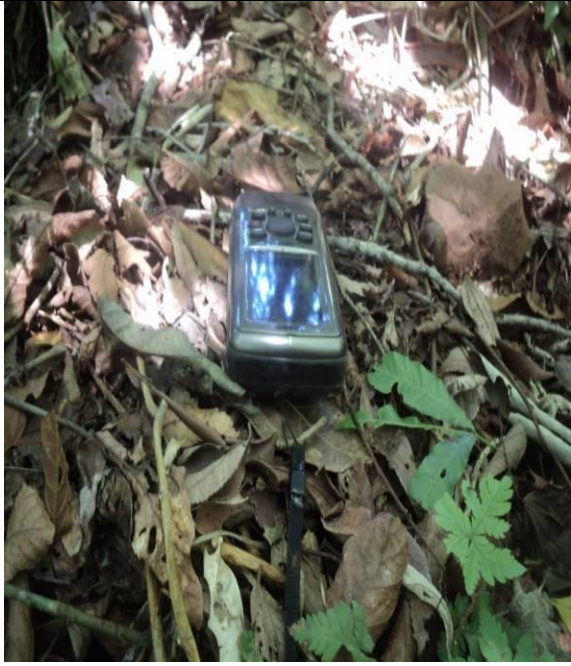
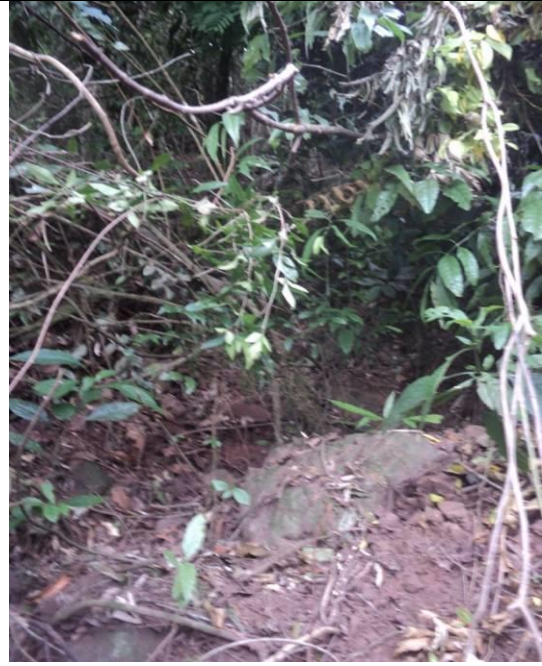
**Foto 03** – Mostra a drenagem natural com depósito de serrapilheira (folhagem seca) dando claros indícios que não estava em funcionamento. **Foto 04** – Área adjacente na mata fora da drenagem com indícios de lavagem.

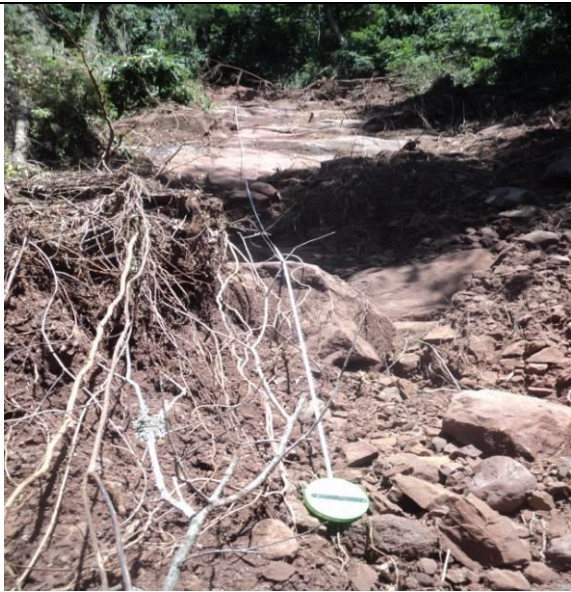
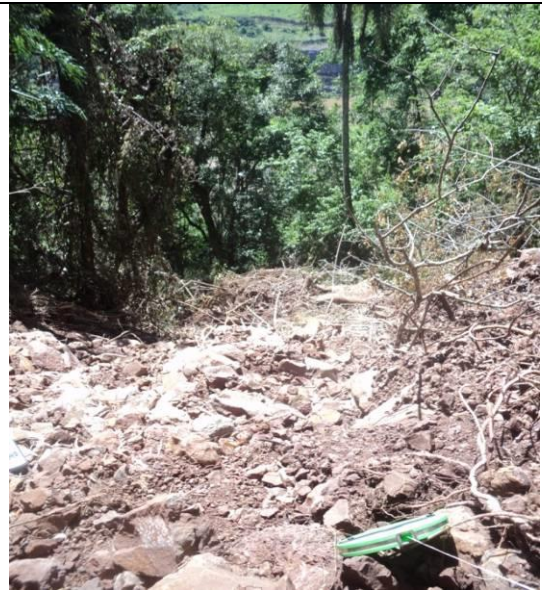
**Foto 05** – Vista para montante do escorregamento mostra a corpo da rocha totalmente nu, em uma extensão de 50m. **Foto 06** – Vista de jusante demonstra um afunilamento rumo a drenagem original com todo o material que foi lavado, a área total do escorregamento é de cerca de 840m<sup>2</sup>.

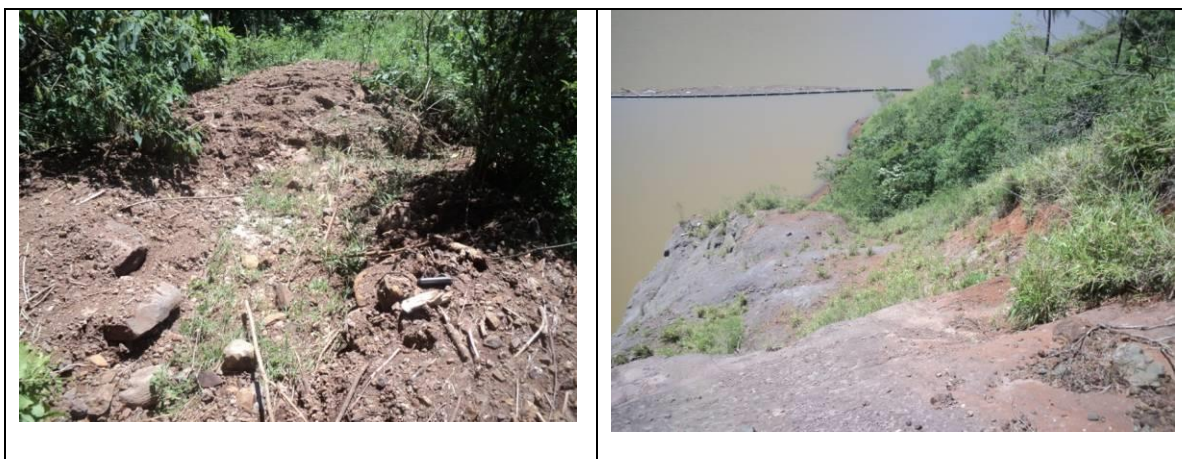
**Foto 07** – Material fino com pedriscos ficou depositado junto a um antigo acesso de serviço que serviu de zona de amortecimento. **Foto 08** – Final da drenagem natural com desemboque junto ao canal da tomada de água do empreendimento.
