PROGRAMA SEMESTRAL DE MONITORAMENTO E CONTROLE DE PROCESSOS EROSIVOS

RELATÓRIO DE ATIVIDADES

UHE MONJOLINHO

PERÍODO: junho a dezembro 2014

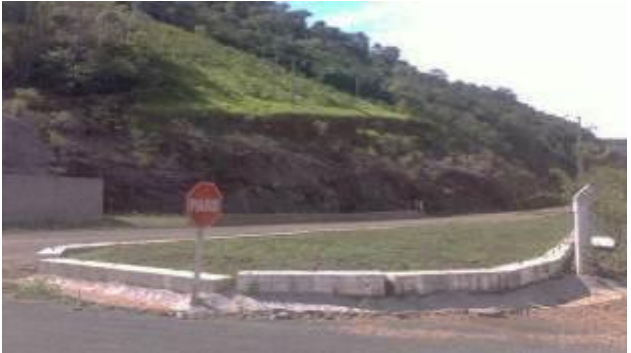
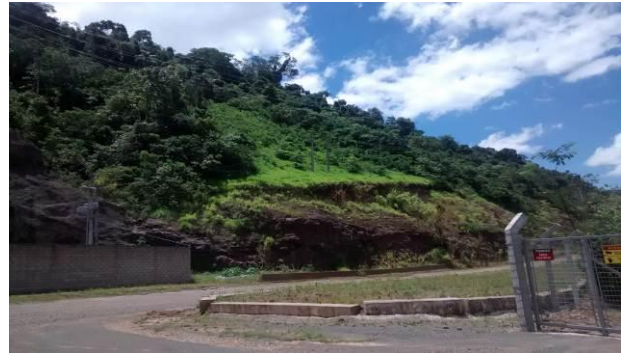
<p>Foto 01: Situação Inicial Ponto 10</p>

<p>Foto 02: Situação atual no Ponto 10</p>

O ponto 10 (fotos 01 e 02), localizado a jusante da Tomada d'Água no talude lateral direito no acesso Nonoai – Faxinalzinho, tem se demonstrado estável desde 2010 no início do monitoramento, é um ponto crucial de monitoramento, pois neste estão às torres de transmissão para a subestação.

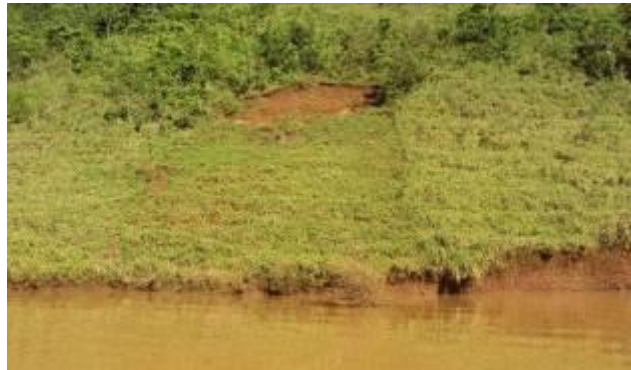
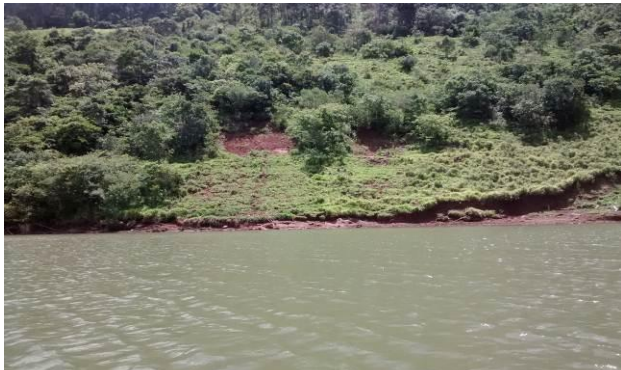
<p>Vistoria realizada em 18/06/10.</p>	<p>Vistoria realizada em 10/12/13.</p>
<p>Foto 03: Situação inicial da instabilidade no Ponto 11</p>

<p>Foto 04: Situação atual no Ponto 11</p>

O ponto 11, na margem esquerda hidráulica, foi acrescido de mais duas cicatrizes devido a um micro processo solofluxivo, conforme constatado no registro fotográfico, se mantém estável.

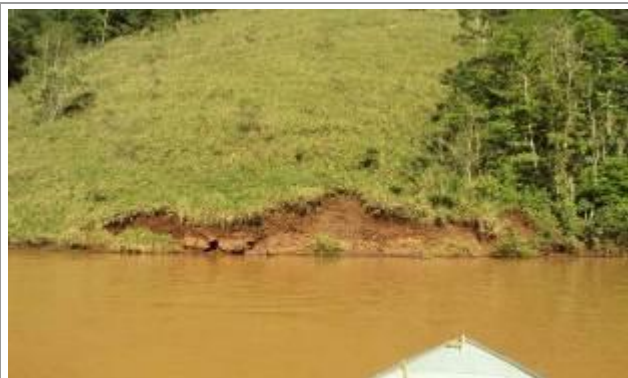
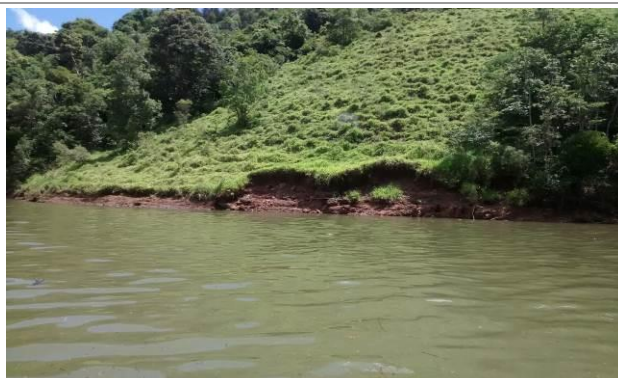
<p>Vistoria realizada em 10/08/11.</p>	<p>Vistoria realizada em 28/06/14.</p>
<p>Foto 05: Situação inicial da instabilidade no Ponto 12</p>	<p>Foto 06: Situação atual no Ponto 12</p>

No ponto 12 foram identificados como micro escorregamento de material por solapamento pelo contato contínuo da água e variação do nível do reservatório, se encontra recuperado e não será mais elencado neste tipo de relatório.

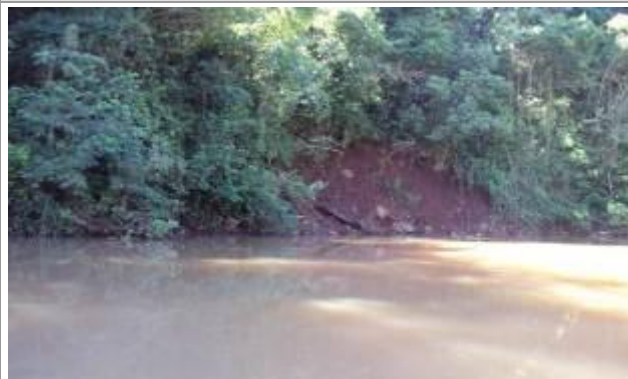
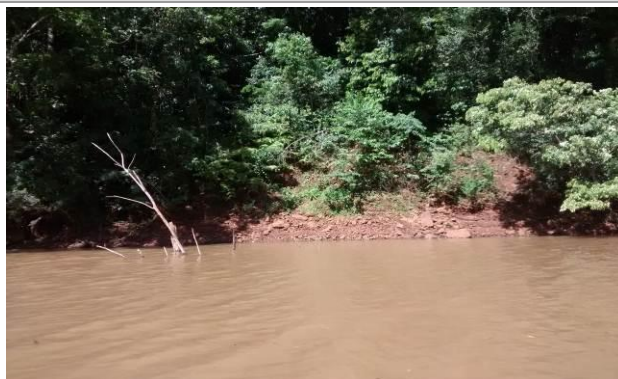
Foto 09: Situação inicial da instabilidade no Ponto 14

Foto 10: Situação atual no Ponto 14

Os pontos 14 e 15, localizados na margem MDH, também estão estabilizados, e recuperados via processo de regeneração natural, e serão retirados do monitoramento futuro.

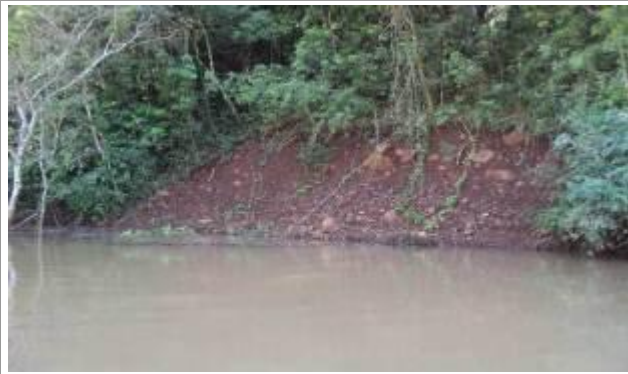
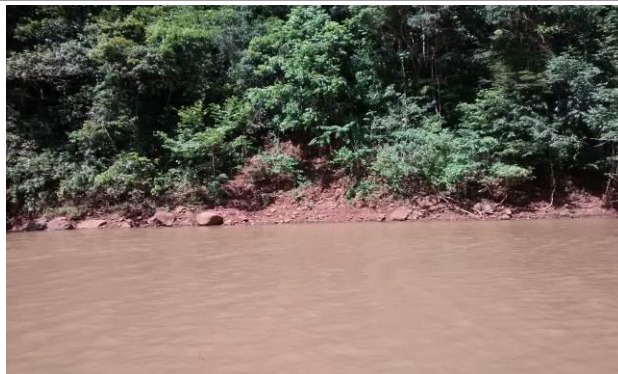
Foto 11: Situação inicial da instabilidade no Ponto 15

Foto 12: Situação atual no Ponto 15

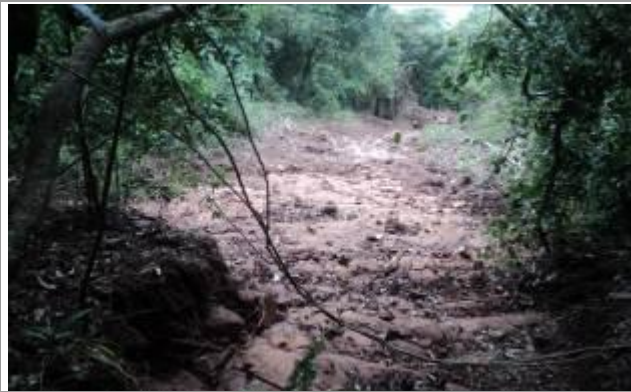
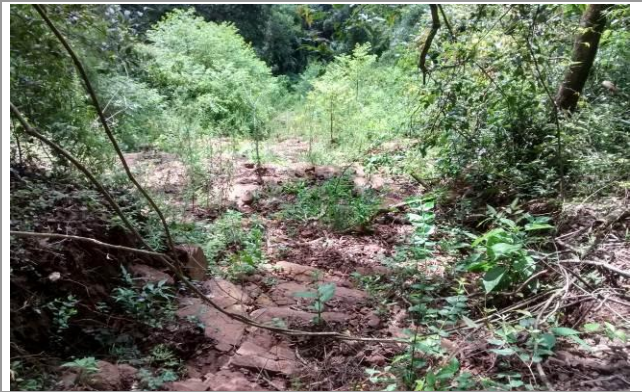
Foto 13: Situação inicial da instabilidade no Ponto 16

Foto 14: Situação atual no Ponto 16

Ponto 16, na margem esquerda hidráulica MEH, foi identificado no dia 24 novembro de 2013 num talvegue nas proximidades da tomada d'água junto da app do reservatório, provocado por solofluxão, (deslizamento de massa) foi realizado um levantamento in loco, com o corpo técnico da Engevix, esse gerou o relatório (**P00068-US-10-RL-0001**) já entregue a Monel. Atualmente se encontra em processo de recuperação vegetal.

Os resultados apresentados para os pontos 10 a 15 apontam que não existem processos erosivos significativos que possam comprometer a estabilidade marginal nem a vida útil do reservatório da UHE Alzir dos Santos Antunes, o mesmo não se aplica aos pontos mais recentes o 16, 17 e 18, que pode acarretar danos significativos ao empreendimento, como a interrupção dos acessos a casa de força.

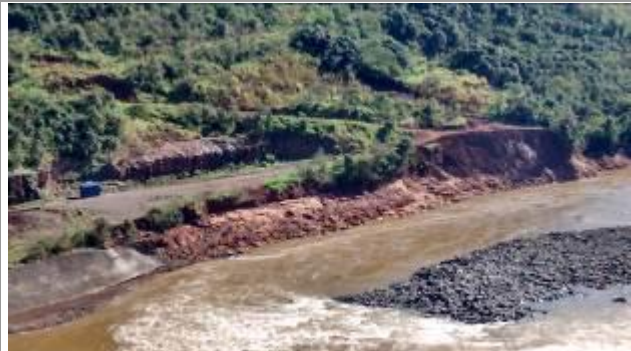
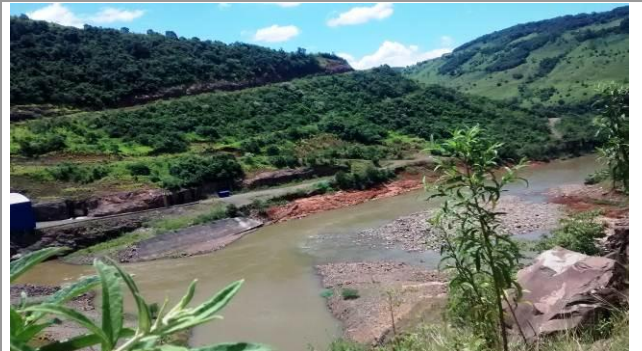
Foto 15: Situação inicial da instabilidade no Ponto 17

Foto 16: Situação atual no Ponto 17

O ponto 17 e 18, estão dentro das áreas da usina e foram recuperados em caráter emergencial, até uma definição do corpo de engenharia da usina.

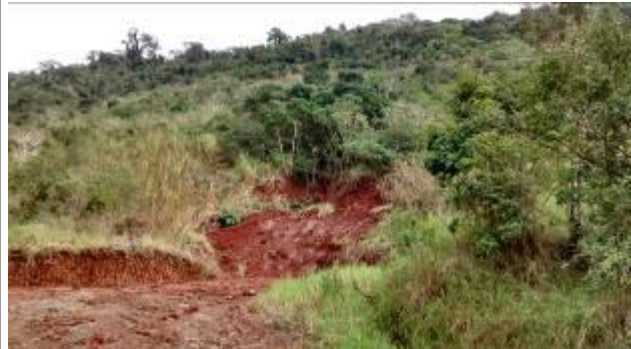
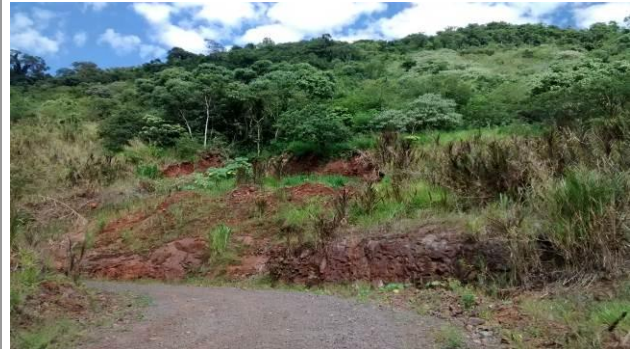
Foto 15: Situação inicial da instabilidade no Ponto 18

Foto 16: Situação atual no Ponto 18

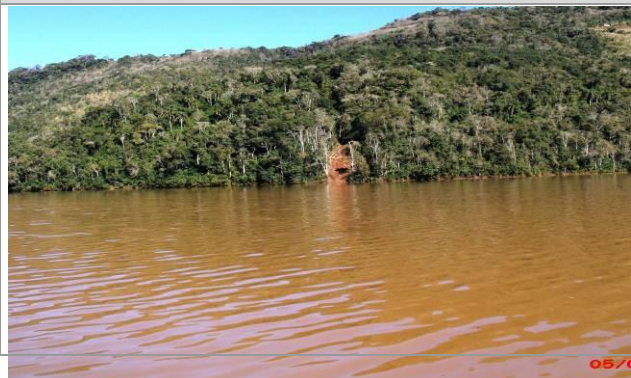
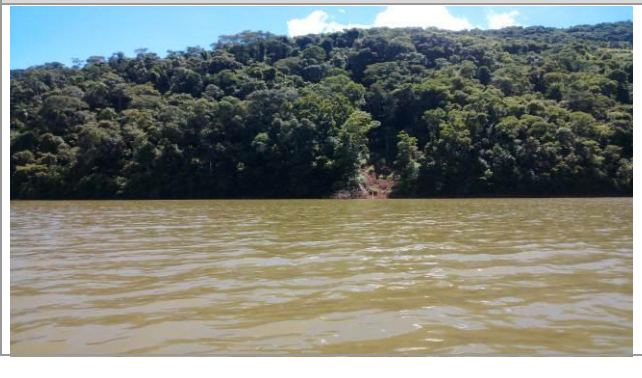
Foto 17: Situação inicial da instabilidade no Ponto 19

Foto 18: Situação atual no Ponto 19

Os escorregamentos 19, 20, 21 e 22 dentro do reservatório são pontuais e não acarretam riscos ao empreendimento, e foram recuperados através do plantio de herbáceas e mudas pioneiras, e atualmente se encontram em bom estado de desenvolvimento.

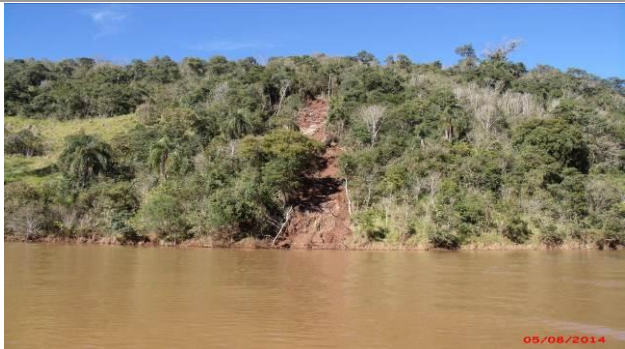
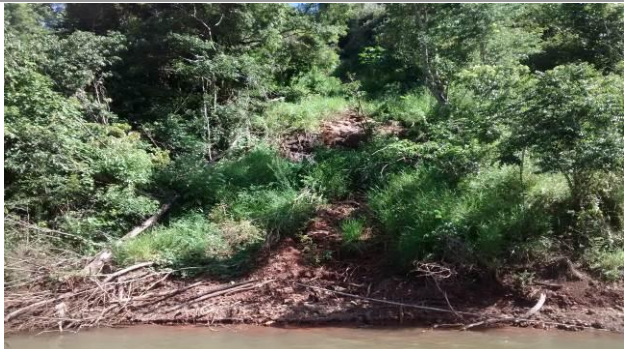
Vistoria realizada em 05/08/14	Vistoria realizada em 30/12/14
Foto 19: Situação inicial da instabilidade no Ponto 20	Foto 20: Situação atual no Ponto 20

Os pontos 20, 21 e 22 foram escorregamentos solofluxivos marginais com arraste de vegetação e solo, estão em recuperação e demonstram boa evolução para o tratamento indicado.

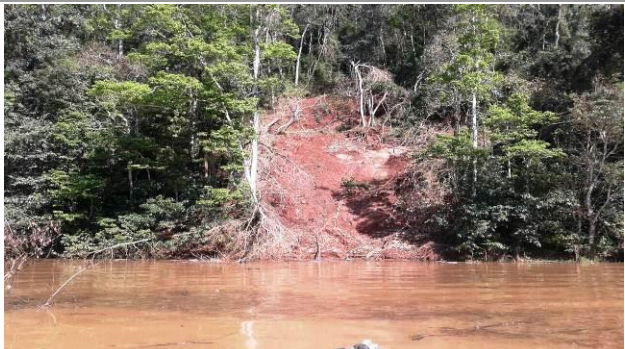
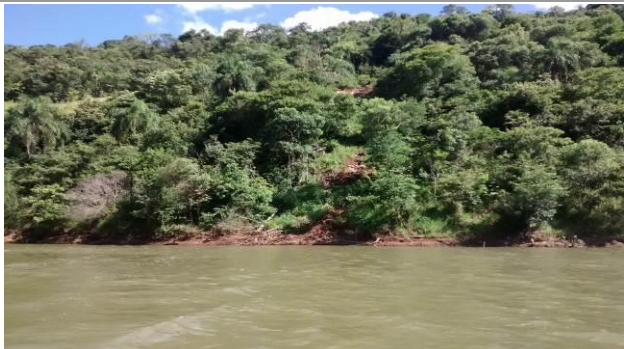
Vistoria realizada em 05/08/14	Vistoria realizada em 05/08/14
Foto 21: Situação inicial da instabilidade no Ponto 21	Foto 22: Situação atual no Ponto 21

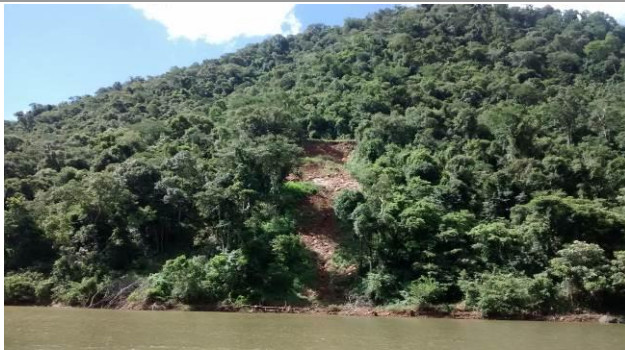
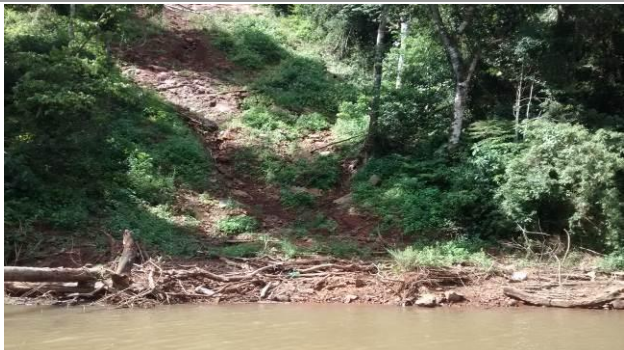
Vistoria realizada em 05/08/2014	Vistoria realizada em 30/12/14
Foto 23: Situação inicial da instabilidade no Ponto 22	Foto 24: Situação atual no Ponto 22
