## PROGRAMA SEMESTRAL DE MONITORAMENTO E CONTROLE DE PROCESSOS EROSIVOS

# **RELATÓRIO DE ATIVIDADES**

**UHE MONJOLINHO**

**PERÍODO: janeiro a junho 2014**

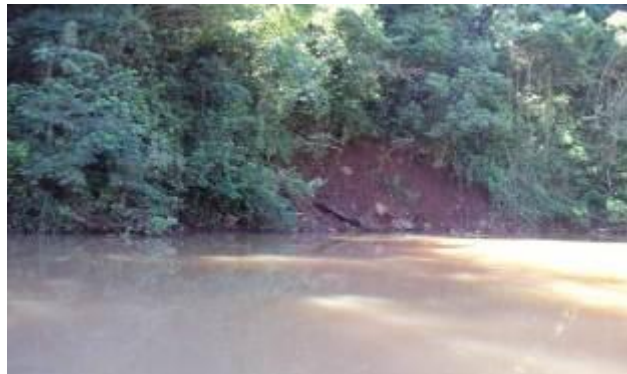
**Foto 09:** Situação inicial da instabilidade no Ponto 14

Vistoria realizada em 10/08/11.

Os pontos 14 e 15, localizados na margem MDH, também estão estabilizados, e recuperados via processo de regeneração natural, e serão retirados do monitoramento futuro.

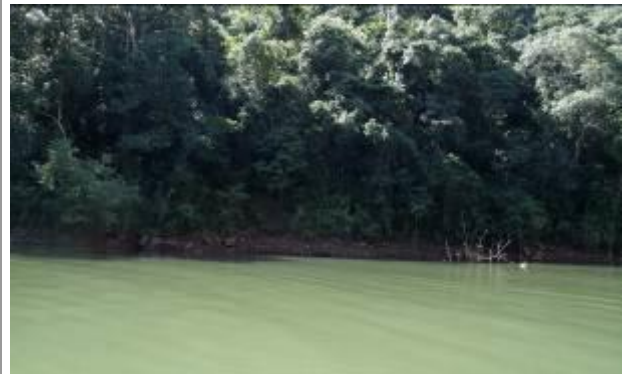
**Foto 10:** Situação atual no Ponto 14

Vistoria realizada em. 10/05/14.

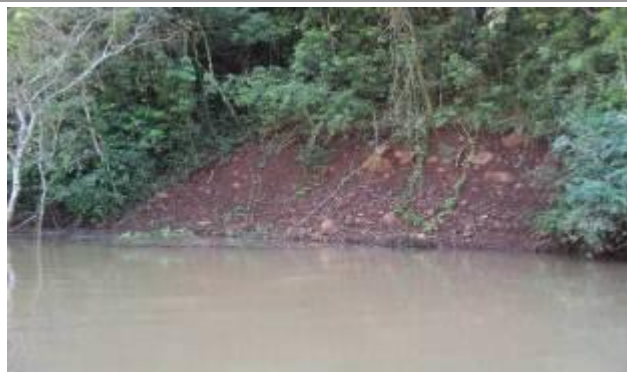
**Foto 11:** Situação inicial da instabilidade no Ponto 15

Vistoria realizada em 10/08/11.

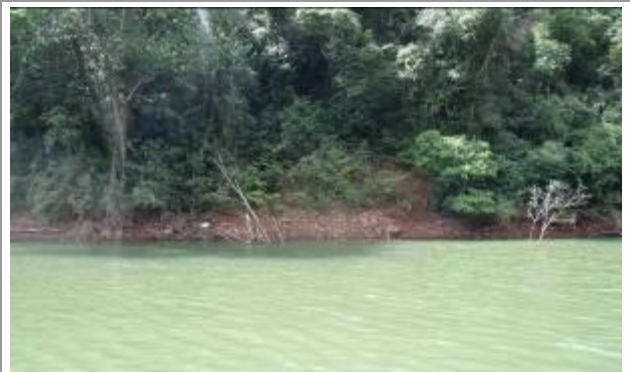
**Foto 12:** Situação atual no Ponto 15

Vistoria realizada em. 10/05/14.

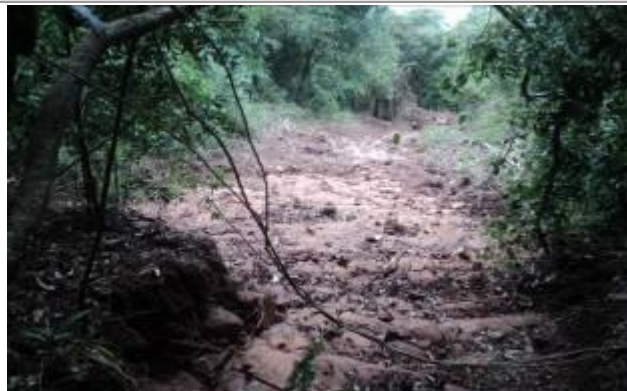
**Foto 13:** Situação inicial da instabilidade no Ponto 16

Vistoria realizada em 25/11/13

Ponto 16, na margem esquerda hidráulica MEH, foi identificado no dia 24 novembro de 2013 num talvegue nas proximidades da tomada d'água junto da app do reservatório, provocado por solofluxão, (deslizamento de massa) foi realizado um levantamento in loco, com o corpo técnico da Engevix segue relatório (**P00068-US-10-RL-0001 em anexo I**).

Como o constatado na vistoria é necessário novamente uma avaliação de geológica para indicar o programa mais correto de ação.

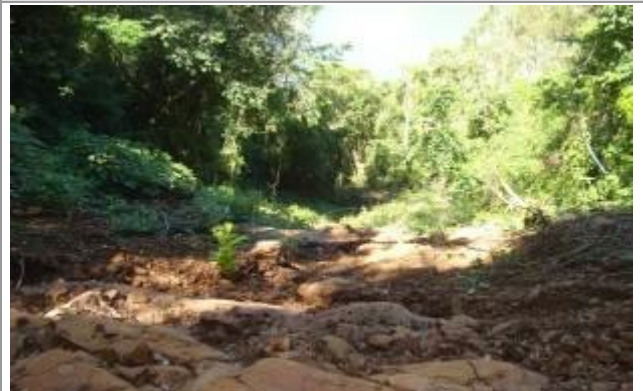
**Foto 14:** Situação atual no Ponto 16

Vistoria realizada em 10/05/14.

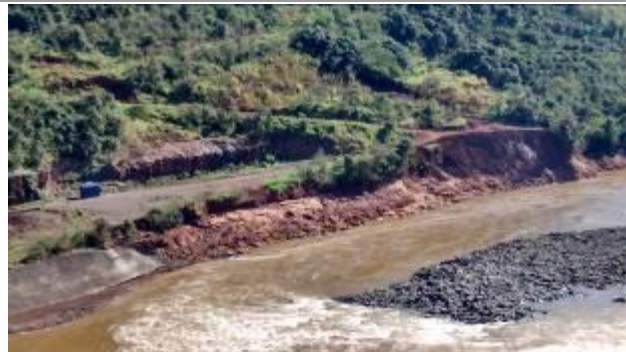
Vistoria realizada em 26/06/14

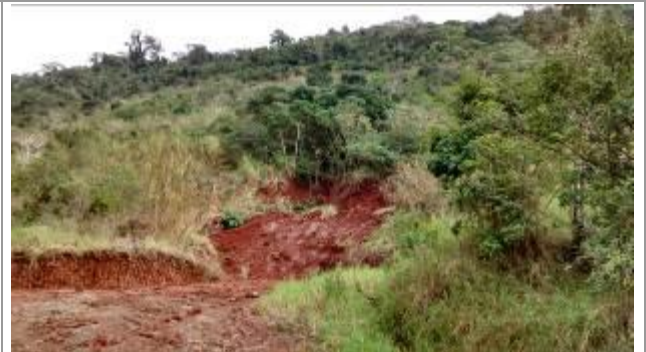
Vistoria realizada em 25/06/14
