UHE ALZIR DOS SANTOS ANTUNES

AUTORIZAÇÃO GERAL Nº 136/2015-DL

**RELATORIO DE ACOMPANHAMENTO DA RECUPERAÇÃO DO
VERTEDOIRO 2 E DE PROTEÇÃO DAS MARGENS À JUSANTE
DO BARRAMENTO**

AGOSTO DE 2015

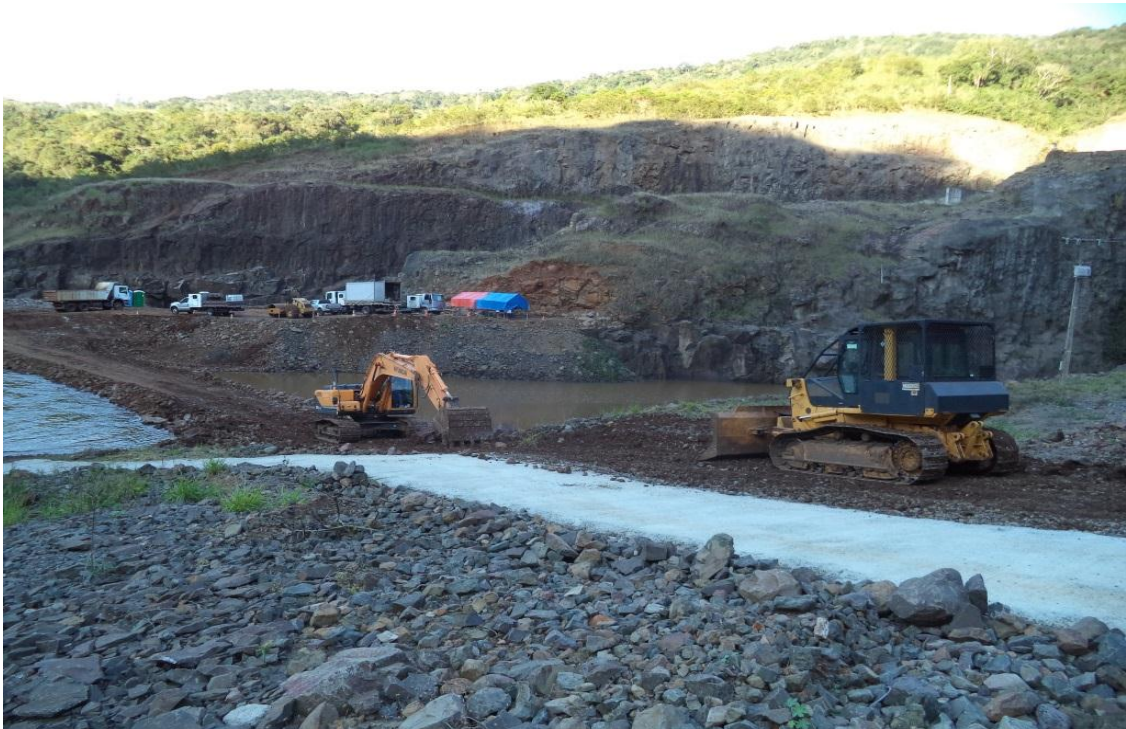
Para a passagem, construída em frente ao túnel de desvio, foi utilizado rochas de grande porte (matacos) no fundo sendo estes cobertos com material mais fino o que permite a passagem da água de um lado para outro, além disso, o túnel possui infiltrações que ajudaram na manutenção da qualidade da água.

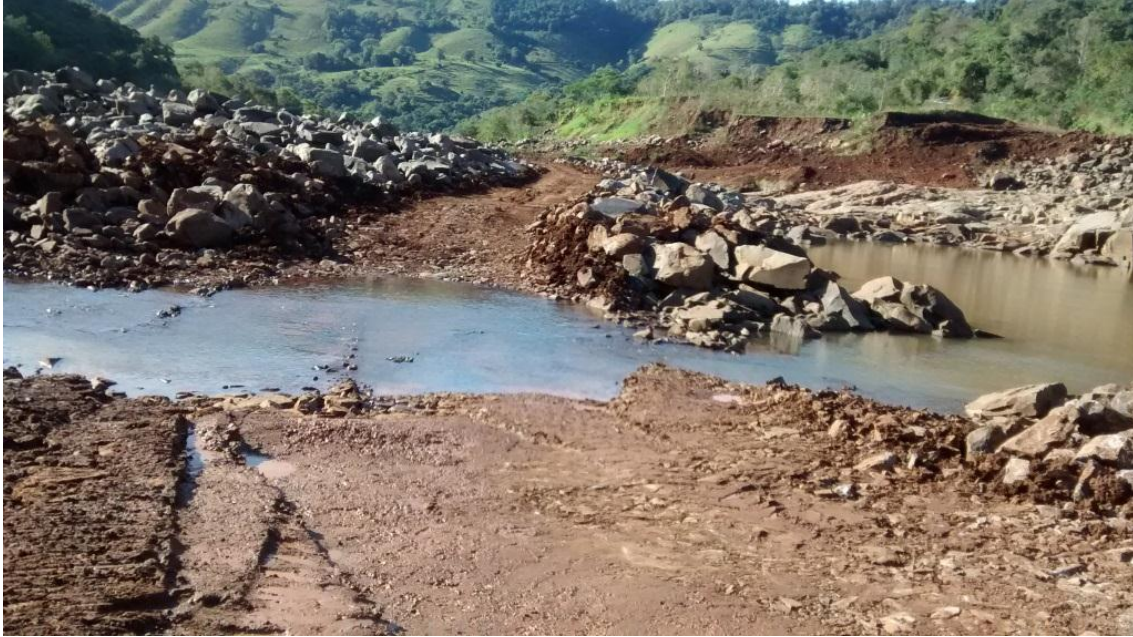
Na passagem sobre a frente do vertedouro, deixamos uma passagem permanente de água (passagem molhada). Esta passagem manteve o fluxo de entrada e saída da água na bacia de dissipação do vertedouro, assim como permitia a passagem de peixes. As duas passagens foram concluídas no dia 20 de maio, e a partir daí monitoradas diariamente.

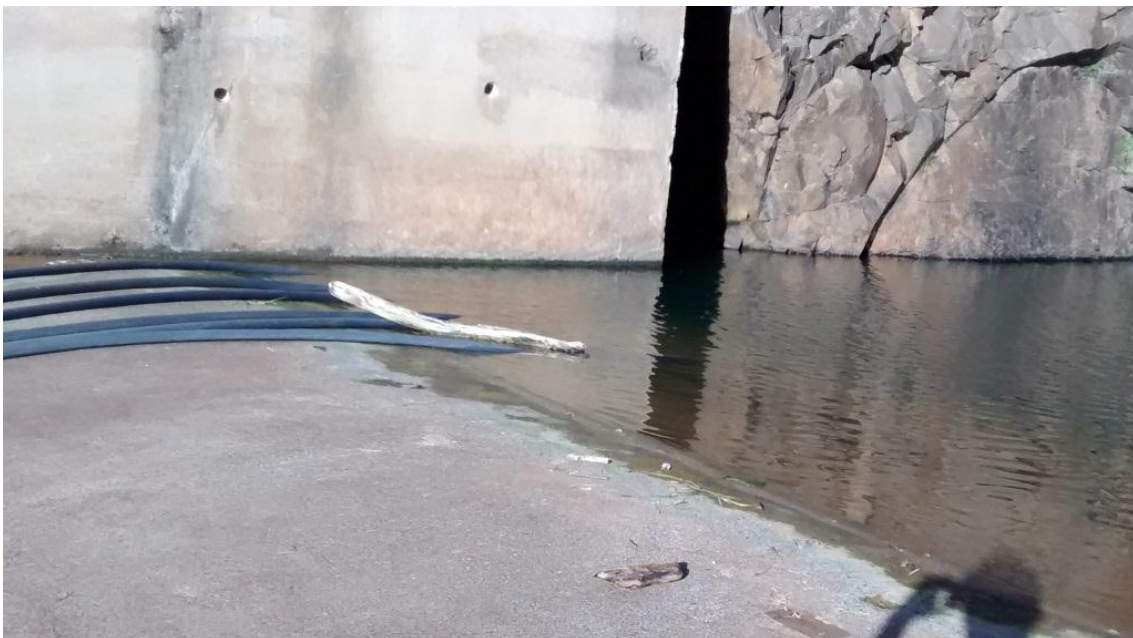
No dia 23 de maio, foi previamente desviado o fluxo de água do vertedouro I com mangueiras, as quais permaneceram no local para manter o nível do vertedouro baixo, evitando o vertimento esta atividade foi executada para liberar a concretagem sobre a área erodida do vertedouro II. Efetuamos um constante monitoramento do nível da água no local, para que se mantivesse a estabilidade, evitando a formação de poças e isolamento de peixes.

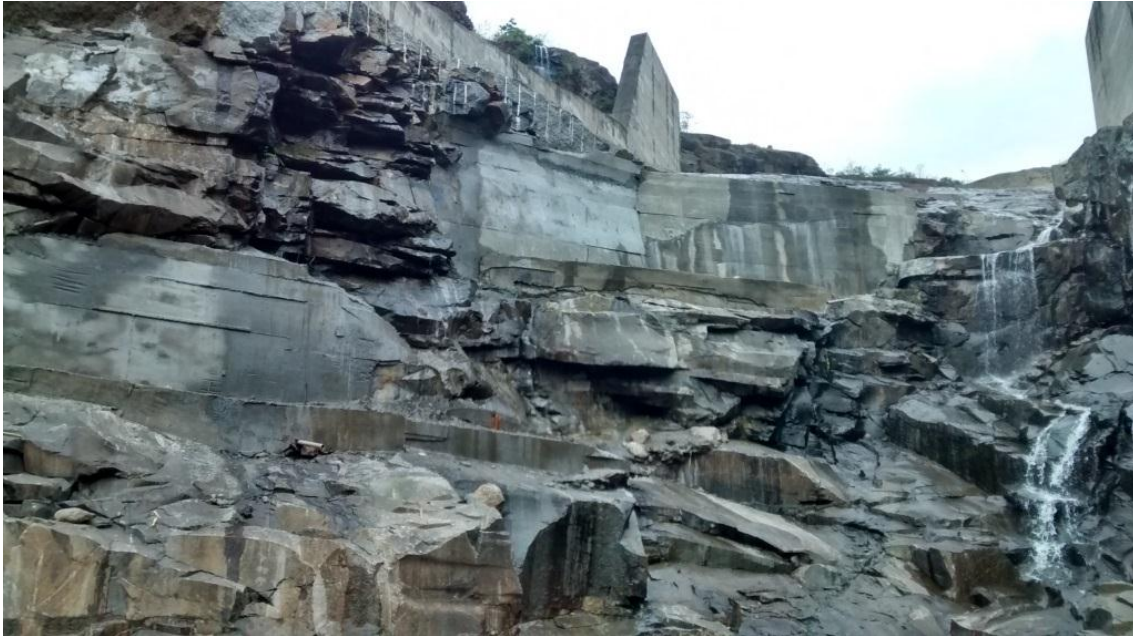
A limpeza da área do vertedouro II onde foi executada a concretagem foi finalizada no dia 23 de junho com a retirada do material usado para fazer as formas. O material retirado do local será reutilizado pela empreiteira em outras obras.

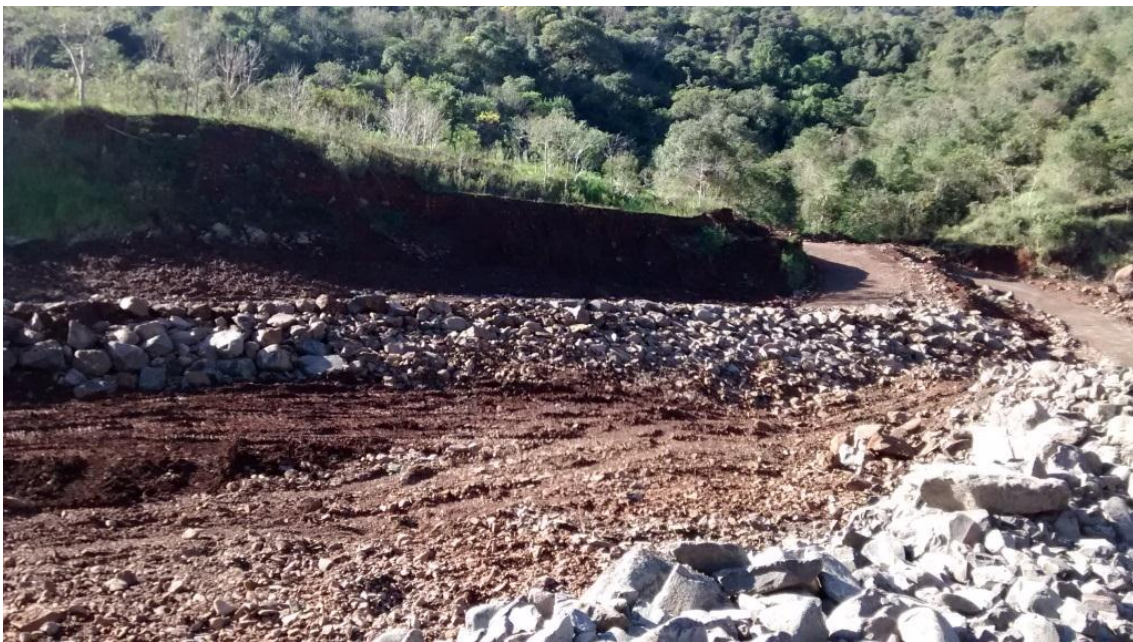
Com a finalização da concretagem no dia 11 de junho, passou-se a priorizar a retirada do material depositado no leito do rio e recomposição da margem direita. Porém em virtude das chuvas ocorridas nos últimos dois anos, que aumentaram a vazão do vertedouro, este trabalho teve que ser interrompido, retornando somente no dia 17 de julho.

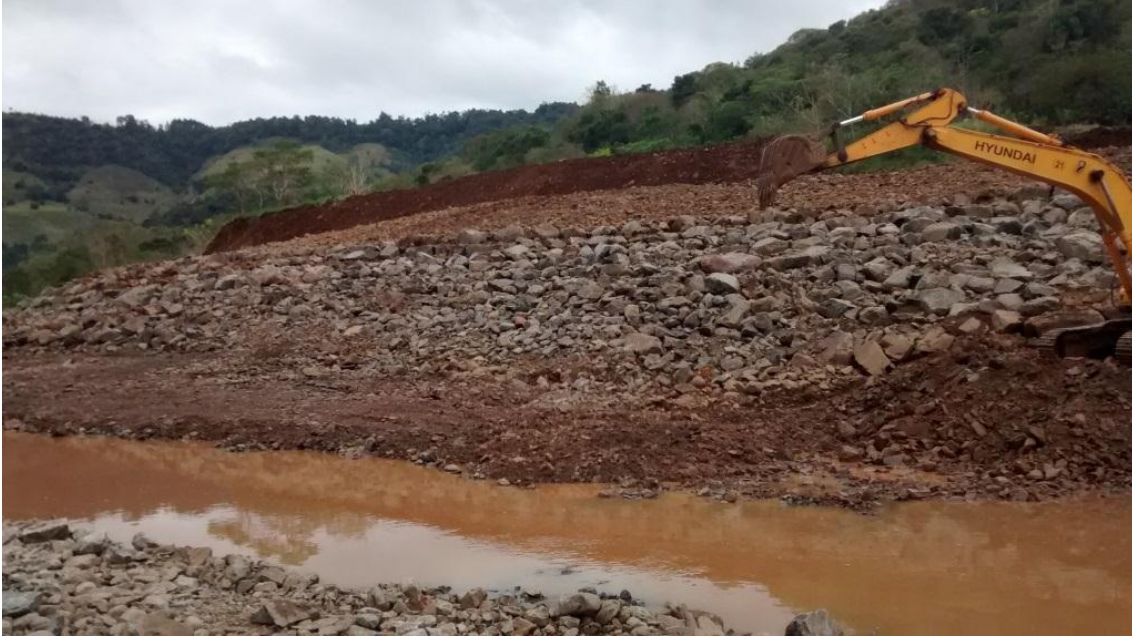
Foi retaludado a parte superior do bota fora na margem direita para facilitar o trabalho de construção do enrocamento com material rochoso e evitar desmoronamentos.

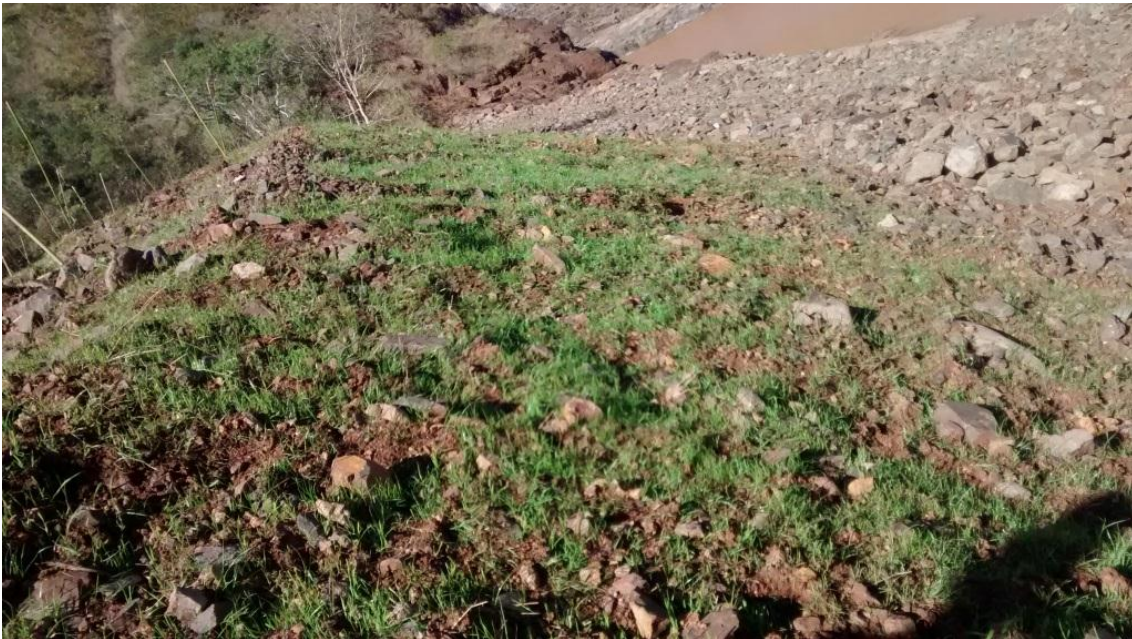
Recuperação do talude da margem direita após a semeadura do azevém e plantio das mudas.

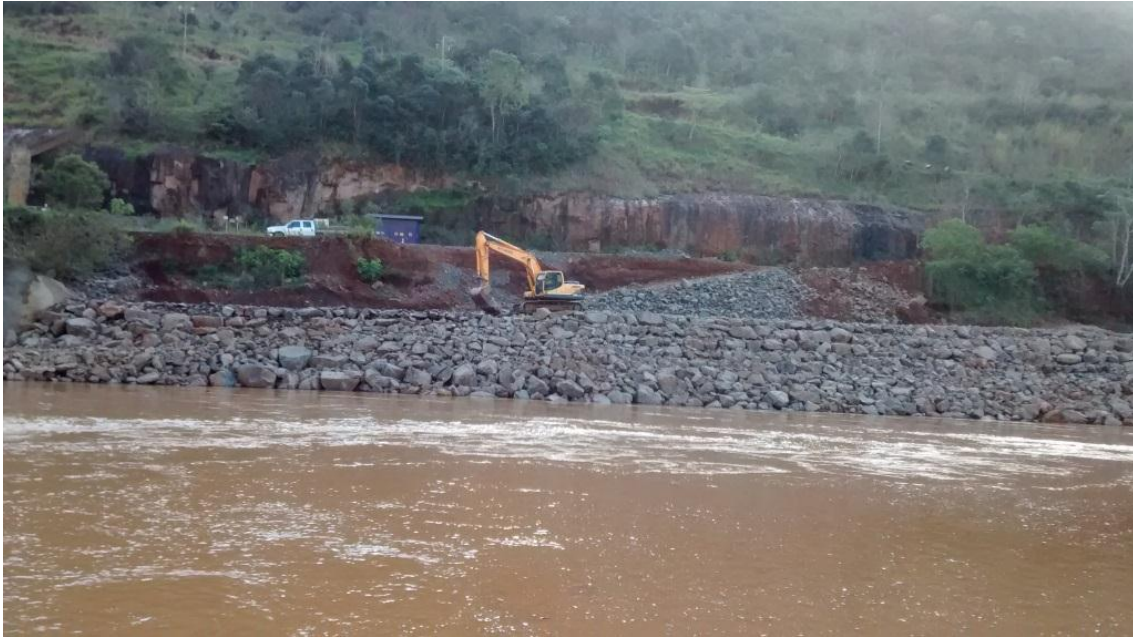
Dando continuidade dos trabalhos de recuperação da margem esquerda após as chuvas no dia 23 de julho, foi executada a melhoria do acesso, para garantir o transporte ininterrupto de material rochoso para proteção do talude da margem esquerda.

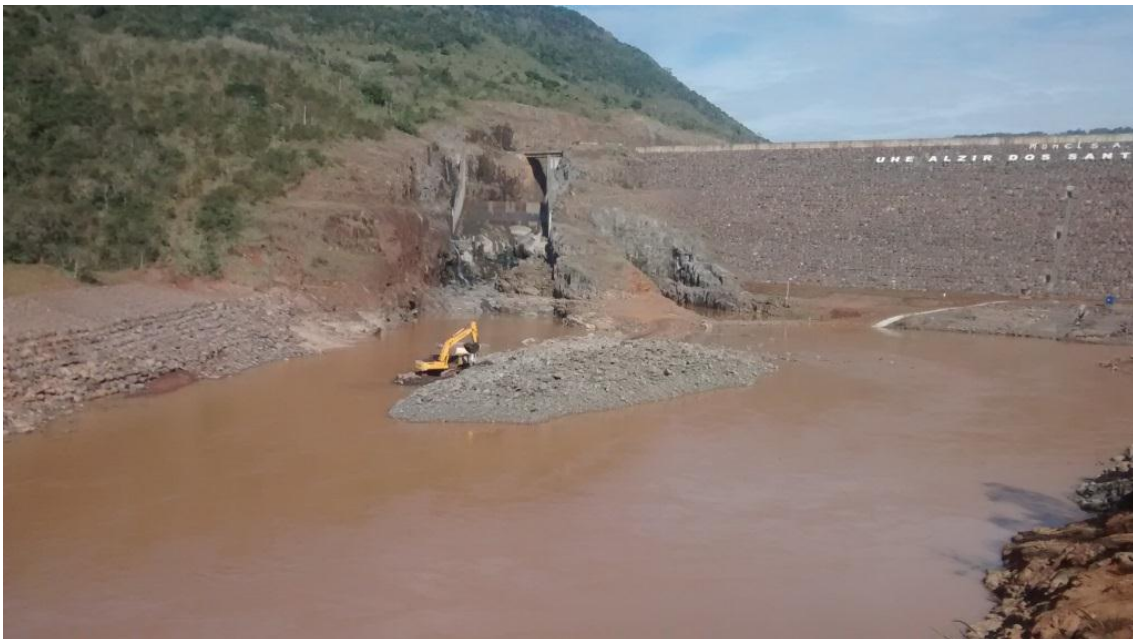
A retirada do material prosseguiu, abrindo-se um canal entre a margem direita e a ilha de rochas visando liberar a frente do vertedouro e manter comunicação entre o leito do Rio e a bacia de dissipação do vertedouro.

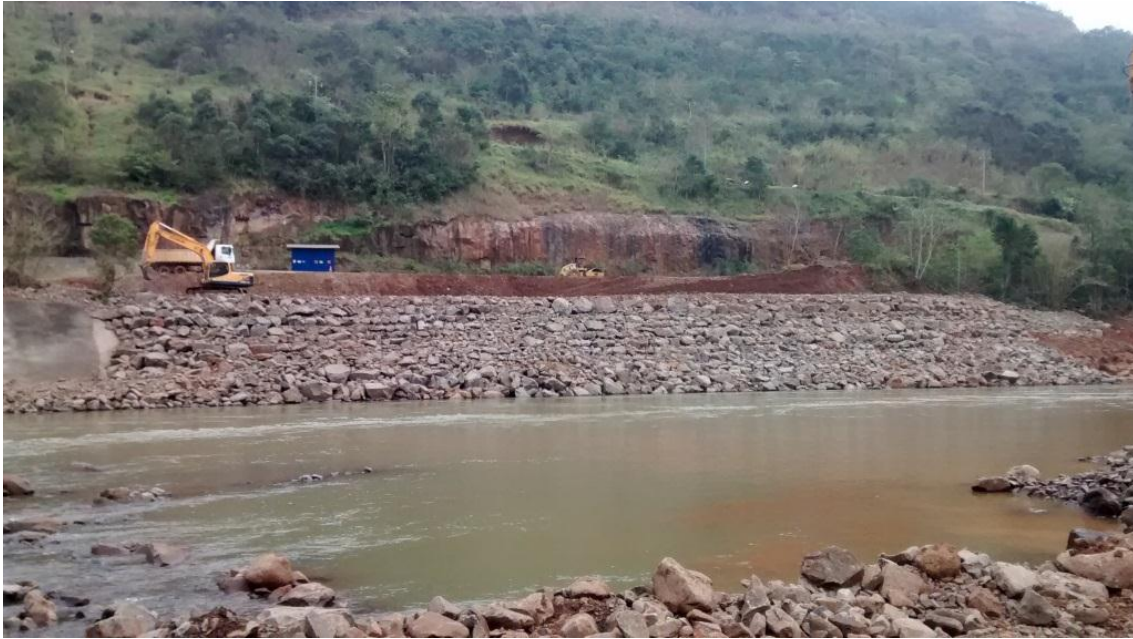
A recuperação da Margem Esquerda foi finalizada no dia 07 de agosto. Neste local, devido à proximidade do acesso a casa de máquinas, a terra é escassa. Por isso, após retaludamento recomendamos que fosse adicionada mais terra para que pudéssemos recuperar a faixa ciliar. A terra utilizada, foi retirada na área das antigas estruturas da obra onde está sendo efetuada a recuperação.
