Relatório fotográfico de vistoria

UHE Monjolinho

30/06/2015

Relatório fotográfico de Vistoria:

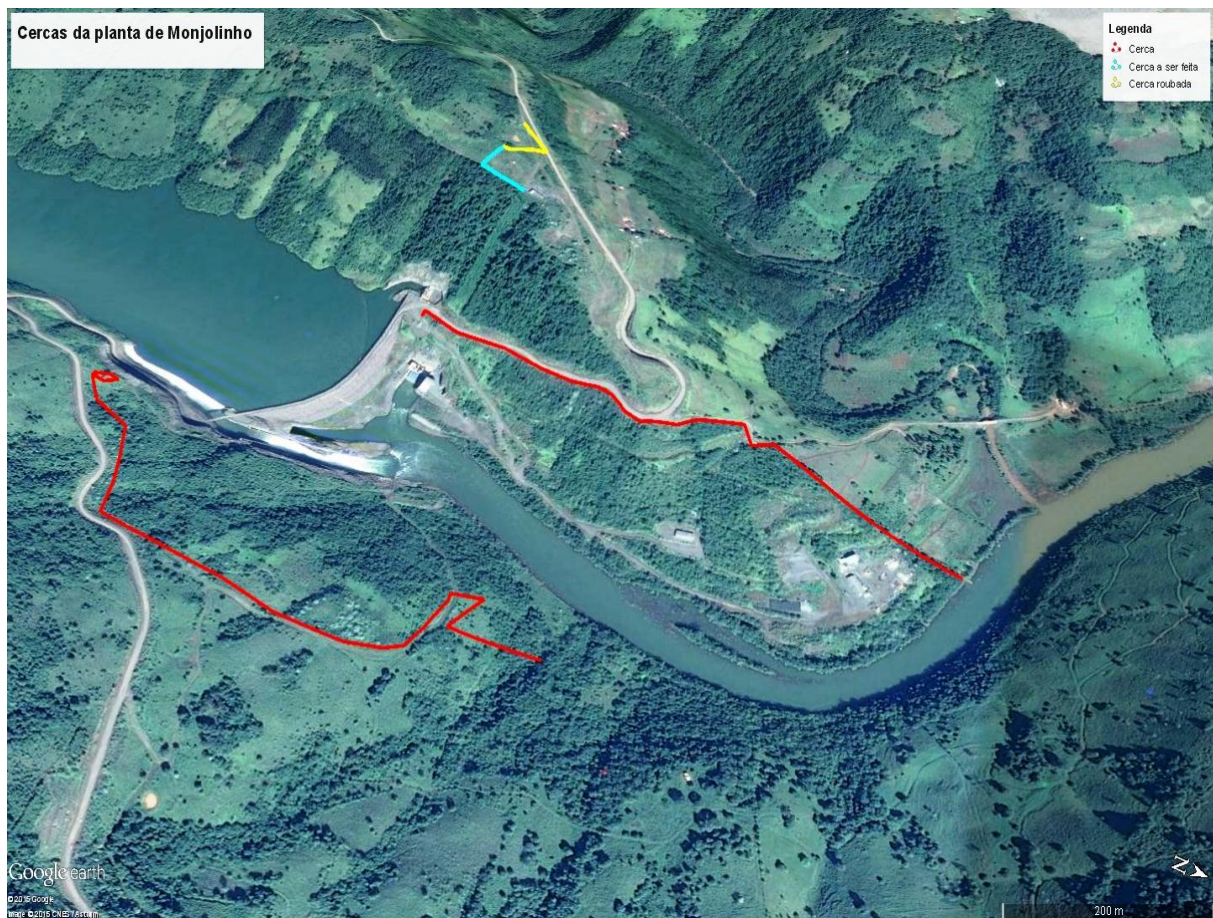
Imagem do Google Earth da UHE Alzir dos Santos Antunes no município de Nonoai, RS, com a indicação das áreas cercadas do empreendimento. Os traçados vermelhos são as áreas com as cercas existentes e que necessitam manutenção (roçadas) ou reparos (troca de arame), o traçado amarelo indica o local onde houve furto de cercas, e o traçado azul local onde deve ser feita uma nova cerca para fechar com a existente na subestação, evitando a entrada de gado neste local.

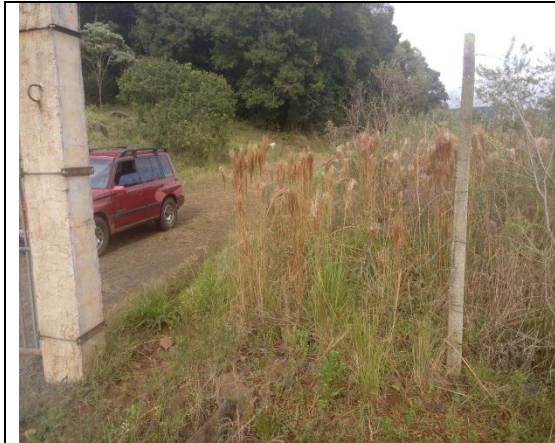
Foto 01 – Vista da entrada do pórtico da subestação, cerca furtada.

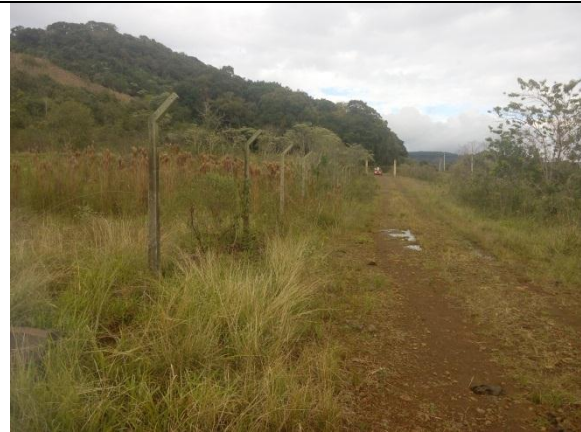
Foto 2 – Continuidade do acesso a subestação somente com os mourões de concreto com

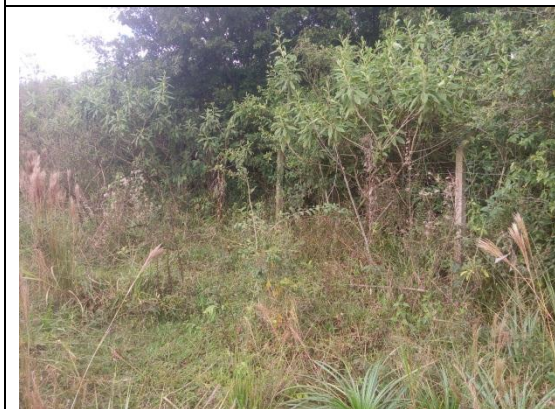
Foto 3 – Alguns mourões estão cobertos pela vegetação necessitando uma roçada.

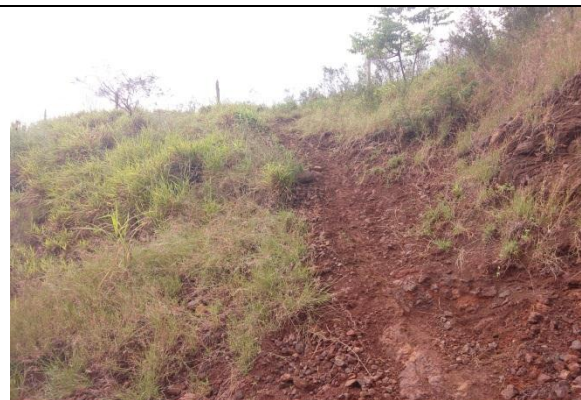
Foto 4 – Trilha batida pelo gado, junto ao acesso principal, onde são tocadas as criações de vizinhos para subestação..

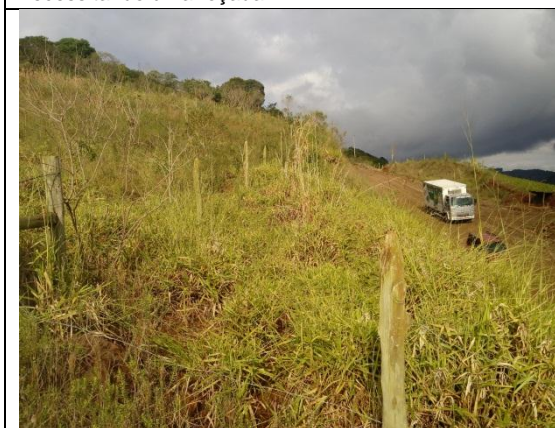
Foto 5 – Cerca cortada para a passagem de gado, para as áreas pertencentes ao PRAD da usina..

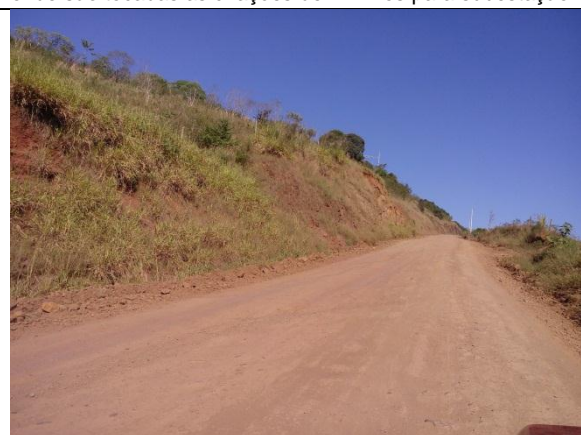
Foto 6 – No corte do acesso a usina existe apenas um ponto do acesso.

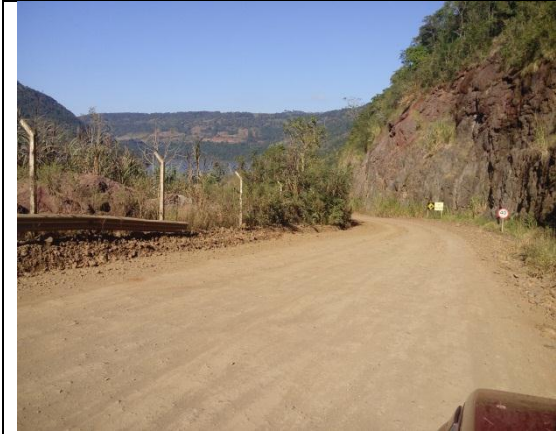
Foto 7 – Cerca de acesso usina roçada e limpeza.

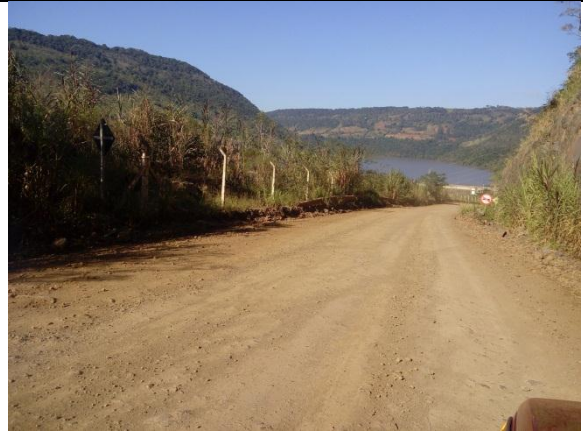
Foto 8 –. Roçada e limpeza e pintura de cal.

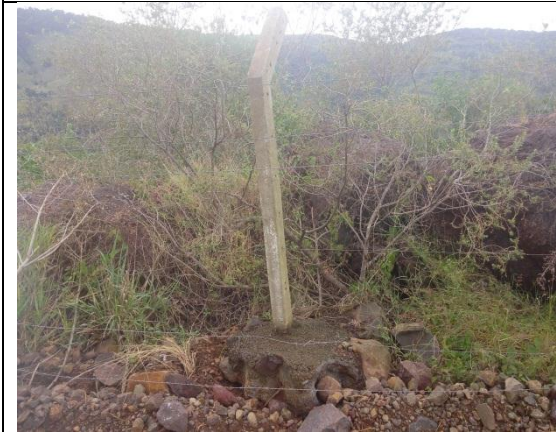
Foto 9 – Local sem arames, com moirão desalinhado.

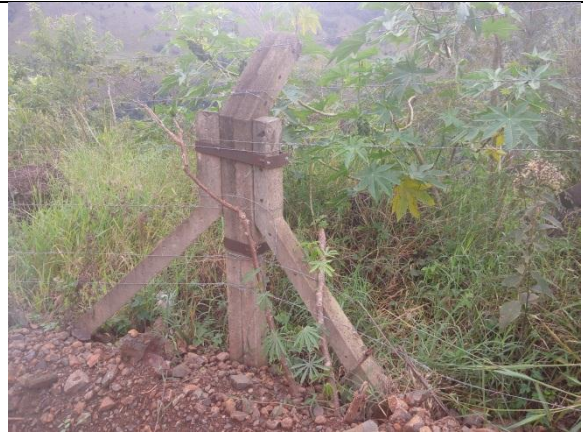
Foto 10 – Arames abertos e soltos.

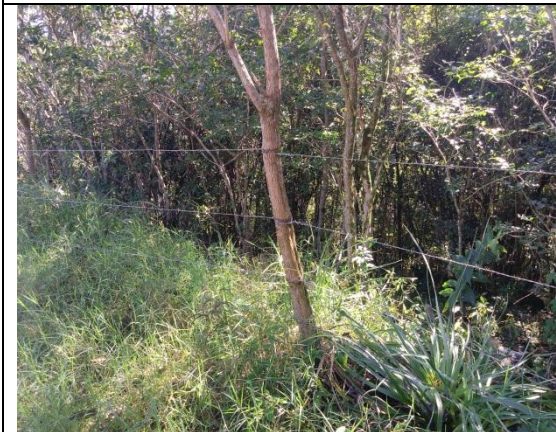
Foto 11– Arame amarrado junto a árvores.

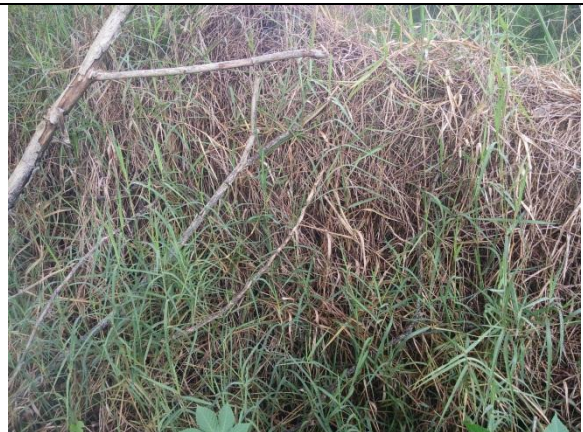
Foto 12 – Limpeza e roçada local sem condições de visualização das cercas.

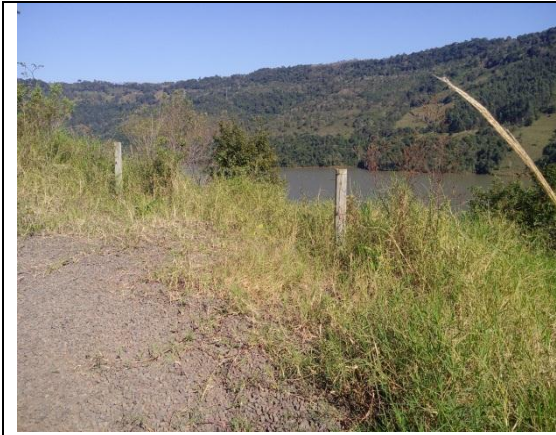
Foto 13 – Local onde se encontra o mirante, com cerca danificada faltando arrame, local de risco de queda, falta sinalização de perigo.

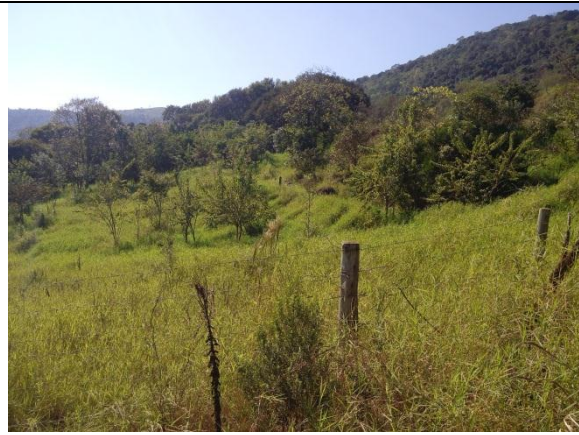
Foto 14 – Vista da estrada rumo a Faxinalzinho, vegetação tomou conta roçada para identificação da cerca.

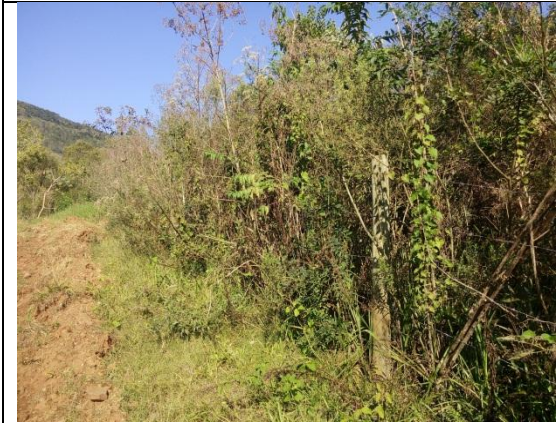
Foto 15 – Vista da cerca com vegetação caída no acesso ao vertedouro.

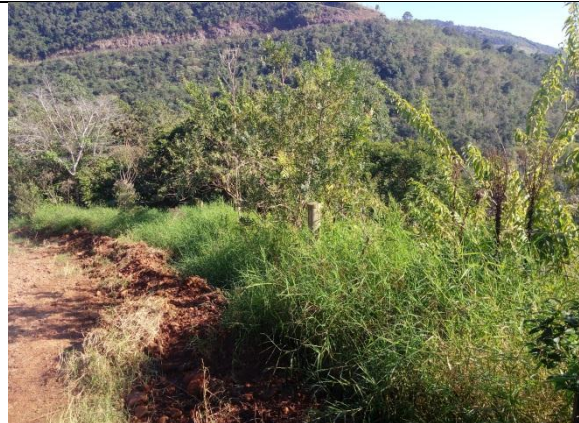
Foto 16 – Roçada limpa e concerto de arames;

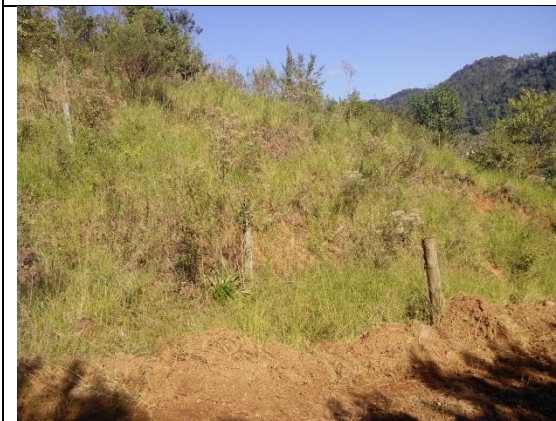
Foto 17 – Alinhamento e estiramento de arames.

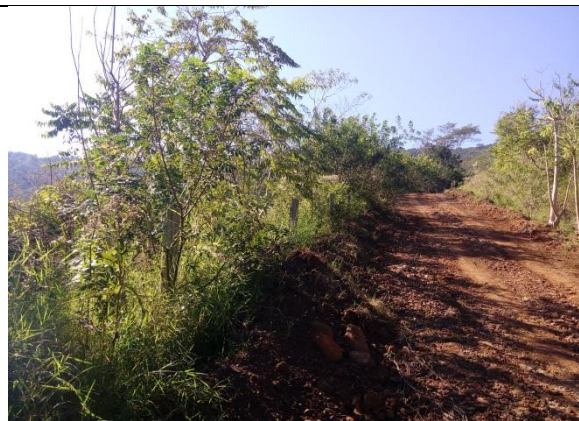
Foto 18 – Roçada e estiramento de arames..
