2015

**RELATÓRIO FOTOGRÁFICO DAS VISTORIAS AMBIENTAIS
PÓS CHUVAS NAS DEPÊNDENCIAS DA UHE ALZIR DOS SANTOS
ANTUNES NO PERIODO DE SETE ANOS 2011 A 2015.**

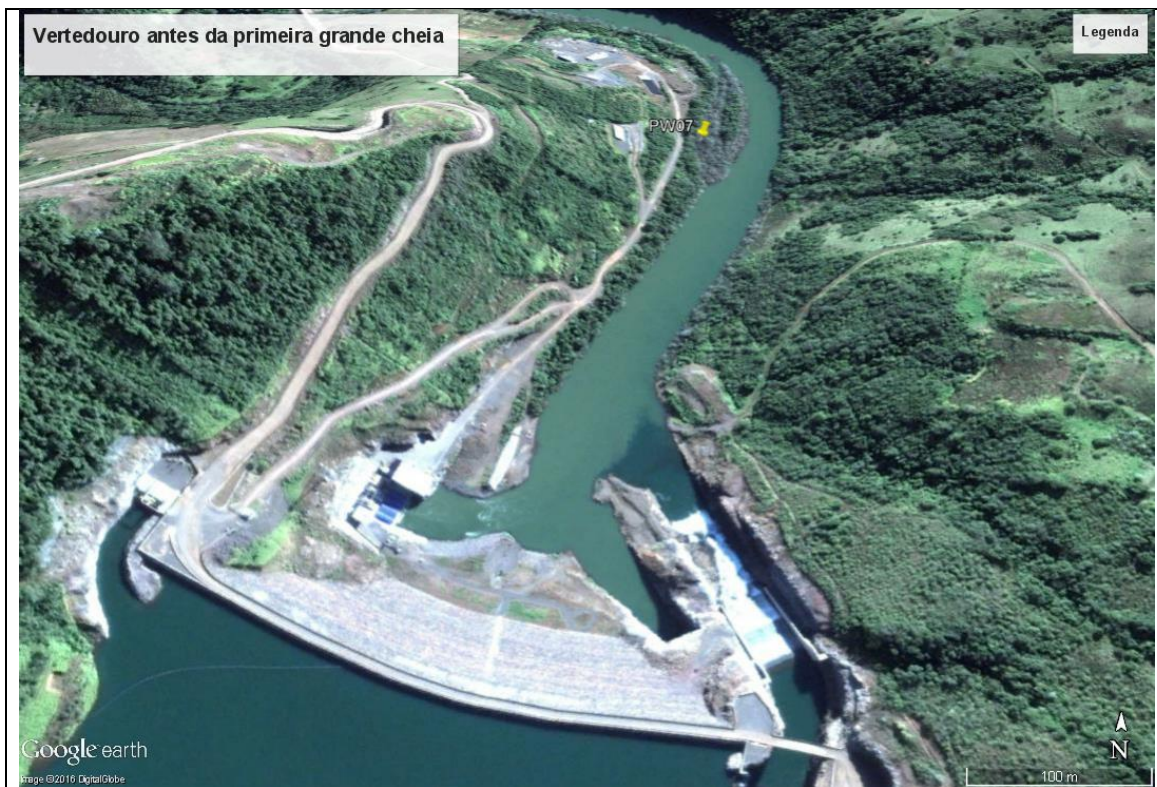
Na Imagem 1 do Google Earth, é possível ver a situação original da UHE, Alzir dos Santos Antunes antes das grandes cheias. Não existe agregados de rocha na frente do vertedouro e a vegetação nas margens apresenta-se intacta, principalmente na esquerda hidráulica a frente do vertedouro.

Imagem 1 – Vista original do vertedouro no período de 2010 até agosto de 2011 onde não havia danos no vertedouro, nem material junto ao leito do rio.

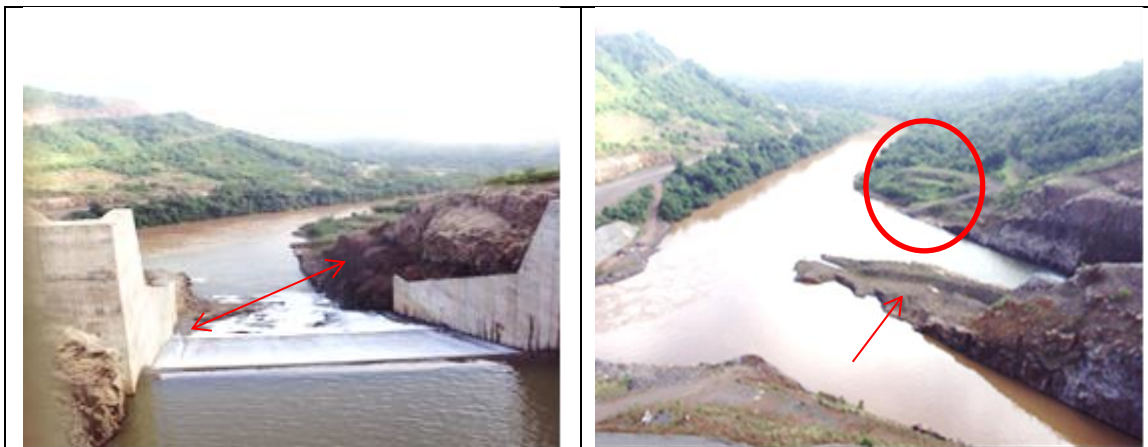
Fotos 01 e 02 Vista do vertedouro e do leito do rio em 2009 até agosto 2011, antes de acontecer um período de grandes vazões. No destaque é possível ver um bota-fora na direita hidráulica que posteriormente foi lançado no leito do rio, em conjunto com o material fragmentado (deslocado) do vertedouro que viria a abarrotar a calha o Passo Fundo, bem como uma berma de material solto na esquerda hidráulica.

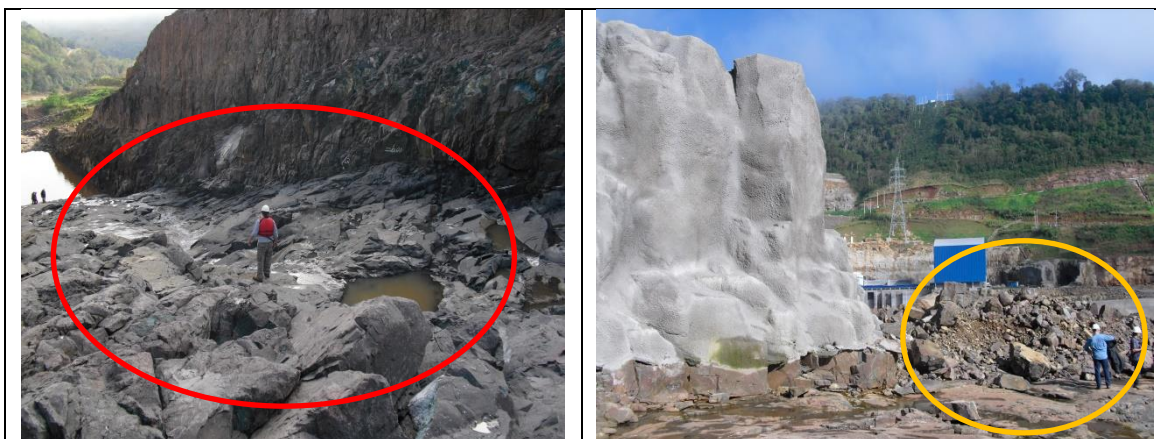
Foto 03 – 04 Detalhes do canal do vertedouro numa vistoria realizada em final de 2009 antes das cheias é possível ver a rampa que foi posteriormente totalmente erodida (no detalhe vermelho) com as cheias. No detalhe em laranja é possível ver matacões empilhados na lateral do vertedouro na esquerda hidráulica que formavam uma berma que também foram arrastados para o rio.

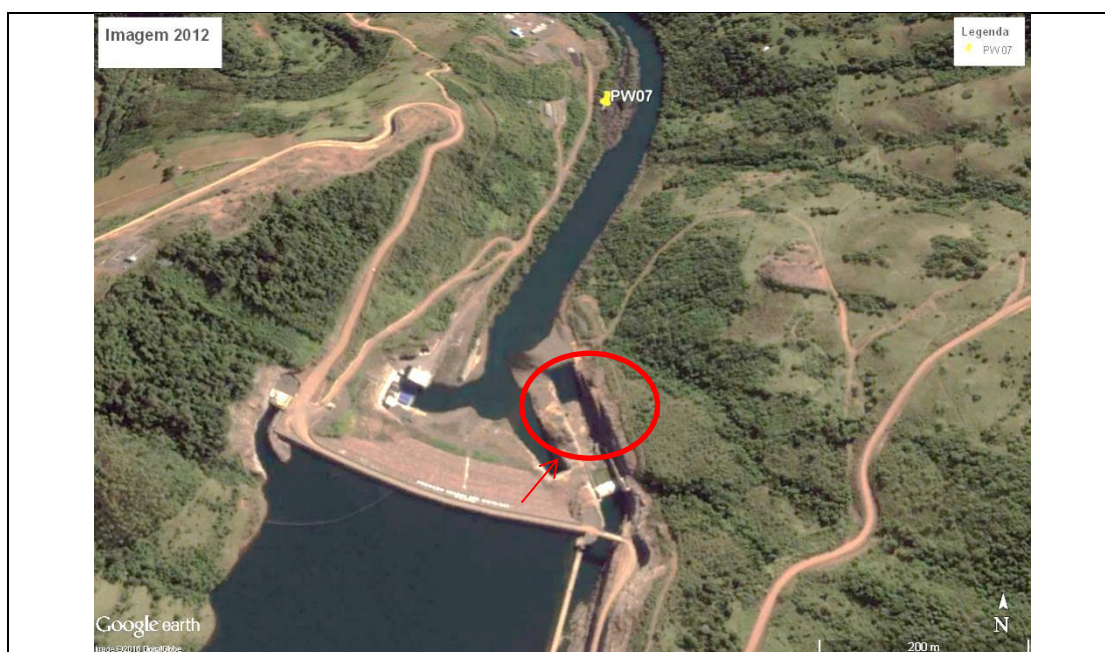
Na Figura 02, do Google Earth de 2011/12, posterior a primeira grande cheia é possível verificar a formação da primeira barra de rochas na frente do vertedouro da usina, boa parte deste material teve origem no solapamento do piso rochoso do vertedouro, bem como do material depositado próximos da saída da margem direita e esquerda do vertedouro.

Imagem 02 – Em setembro de 2011, veio a primeira grande cheia que levou parte do bota-fora e a berma indicada na seta vermelha e parte do piso rochoso erodido do vertedouro para o leito do rio, essa imagem mostra a primeira barra formada.

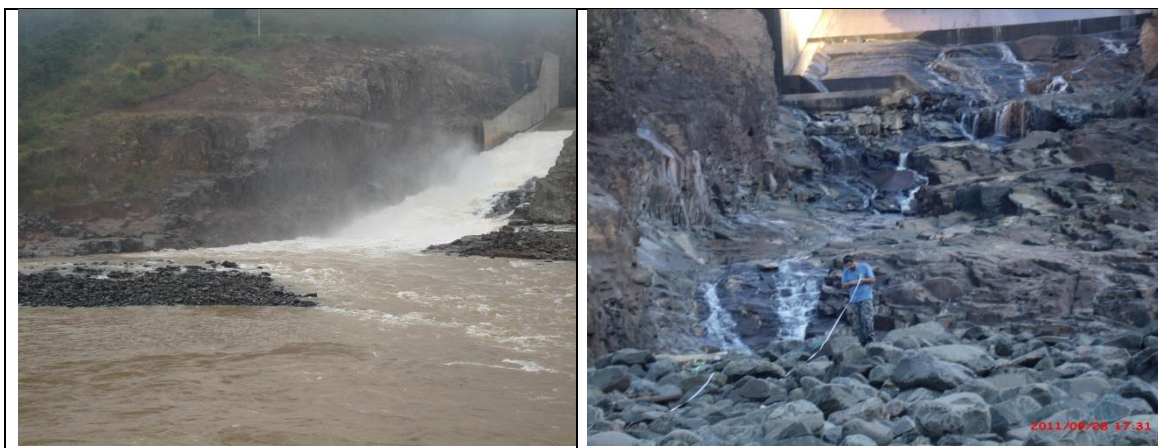
Fotos 03 e 04 - Formação da barra no leito do rio com material oriundo do piso do vertedouro.

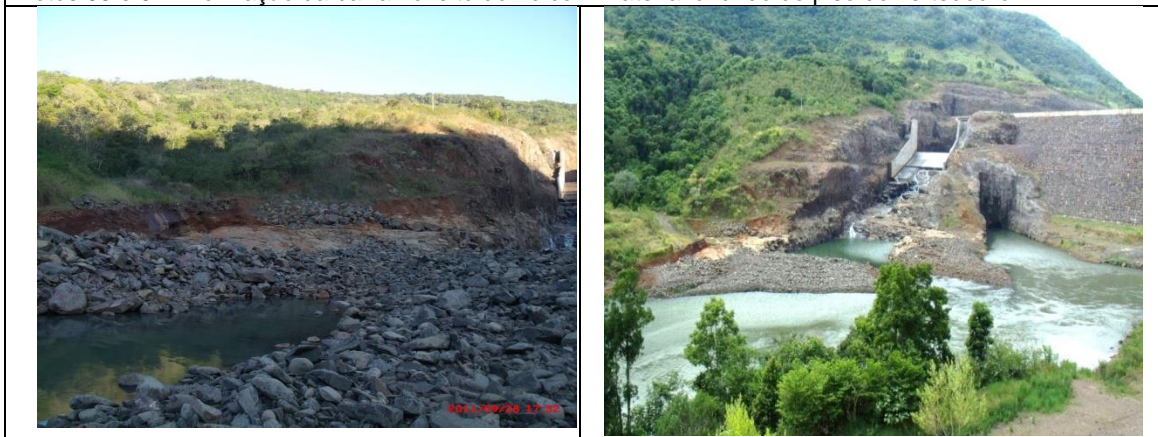
Fotos 05 e 06 - Bota-fora da margem esquerda erodido e lançado na calha do rio, situação atual da configuração do leito e das rochas depositadas.

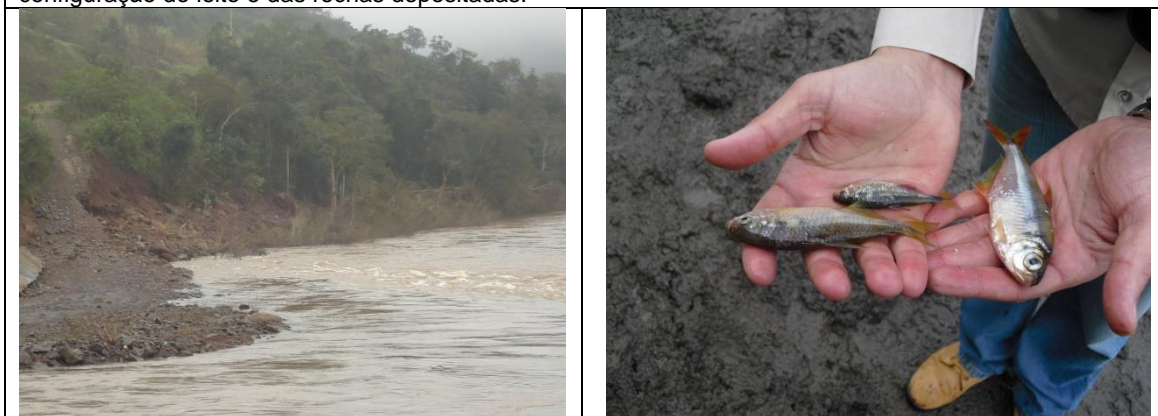
Fotos 07 e 08 A força da água atinge a margem direita e causa o primeiro dano a vegetação de app, também registrada a primeira morte de peixes pelo aprisionamento em rochas.

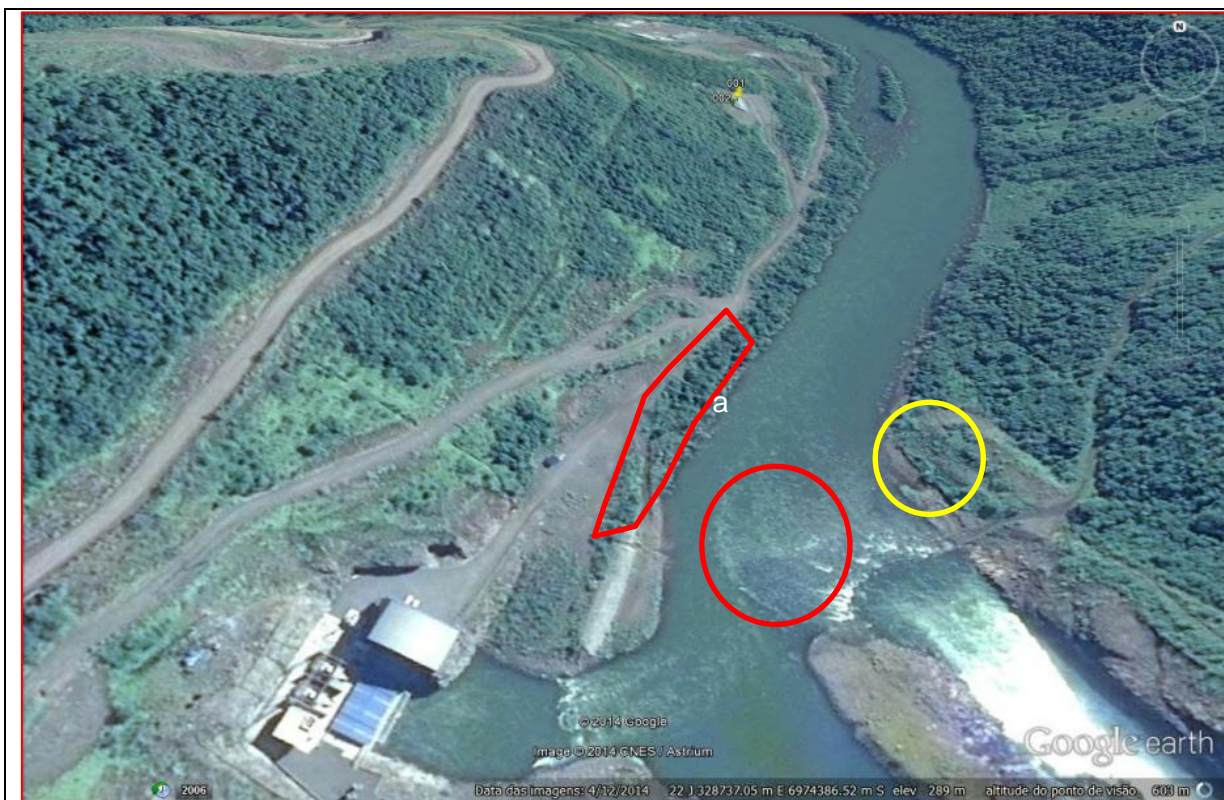
Foi a cheia mais destrutiva, suprimiu toda a vegetação da app, na margem direita na frente do vertedouro, ocasionou alguns deslizamentos nos acessos internos, e trouxe uma grande quantidade de rochas para o leito do rio.

Imagem 04 – Imagem do Google Earth, com a definição dos locais afetados pelas chuvas e consequente cheia do Rio Passo Fundo a) área de mata ciliar removida pela cheia, b) área do novo depósito de rochas e área c) local onde havia um estoque de rocha que também acaba no rio.

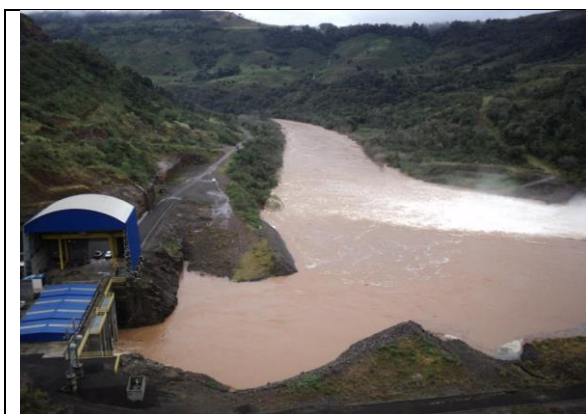
Foto -09 - Vista da cheia de 20.07.2011 até então a maior cheia ocorrida junto ao Rio Passo Fundo desde o início da operação, é possível observar que a mata ciliar praticamente não foi afetada ficando os danos restritos ao acesso a barcos de jusante da usina. Também ocorreu a formação de uma nova barra de rochas em frente ao vertedouro.

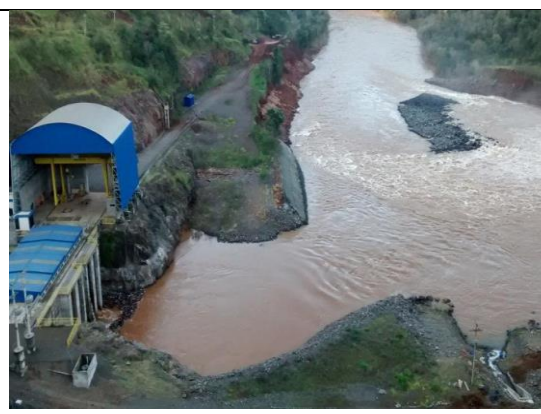
Foto – 10 - Vista da cheia de 28.06.2014 mostrando uma área de aproximadamente 2250m² sem qualquer tipo de vegetação. A mata ciliar foi removida por completo por solapamento das margens. Esse local era área de reposição e adensamento florestal da UHE.

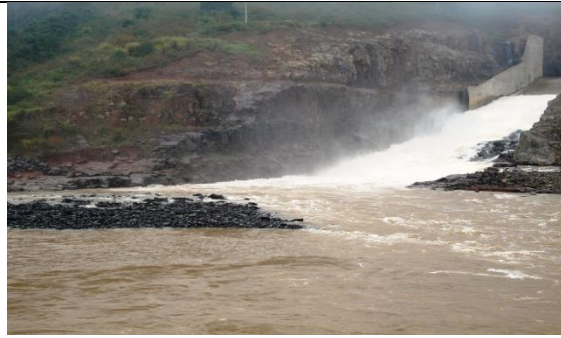
Foto – 11 – Vista da frente da formação de uma nova barra com material carreado do vertedouro e do resto do material rochoso do bota-fora.

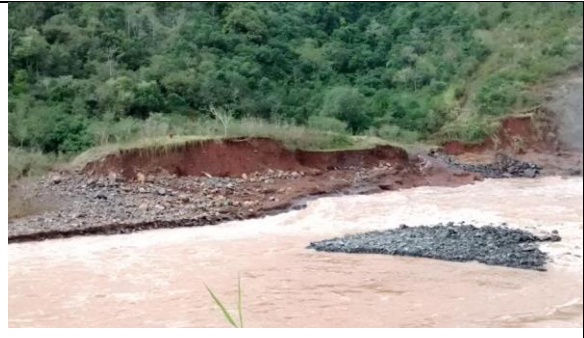
Foto - 12 – Detalhe do bota fora destruído na margem direita nas proximidades do vertedouro, esse local havia sido recuperado e incluído no PRAD.

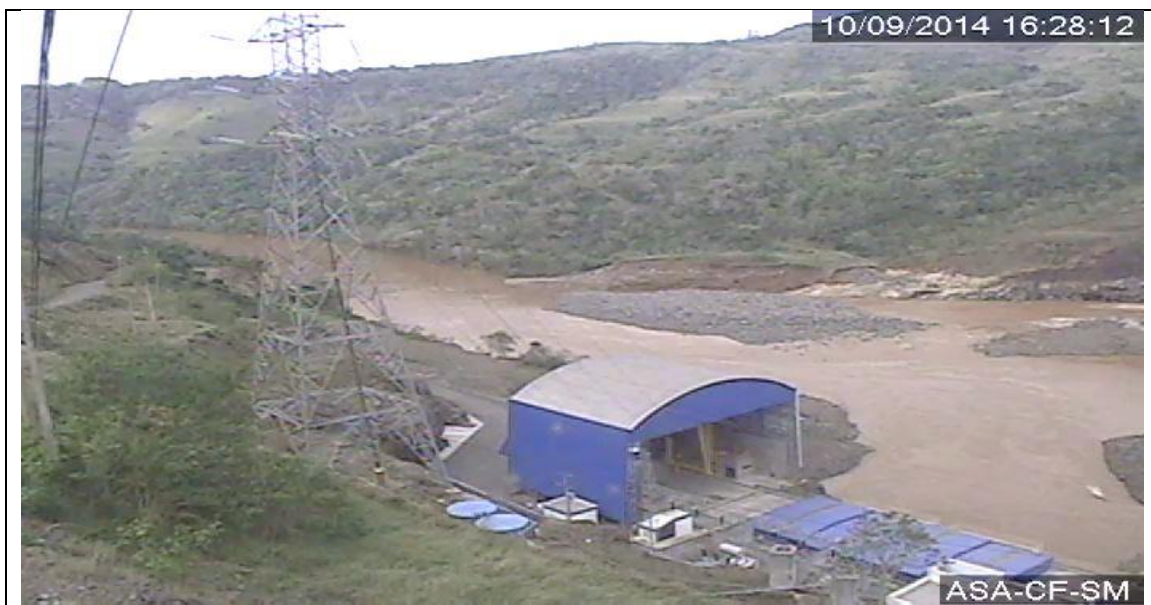
Foto 13 – Situação da calha do rio sem uma nova intervenção da Monel.

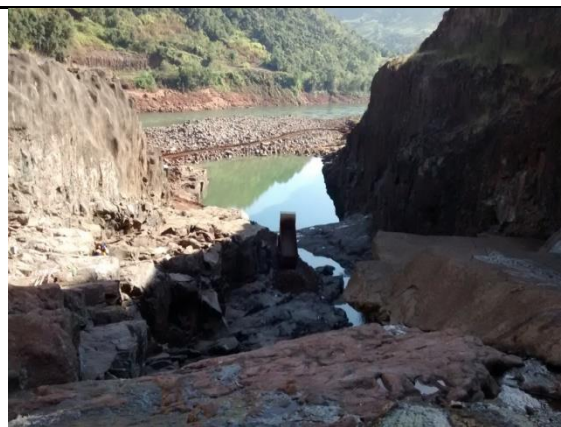
Foto 14 – Vista da erosão do vertedouro.

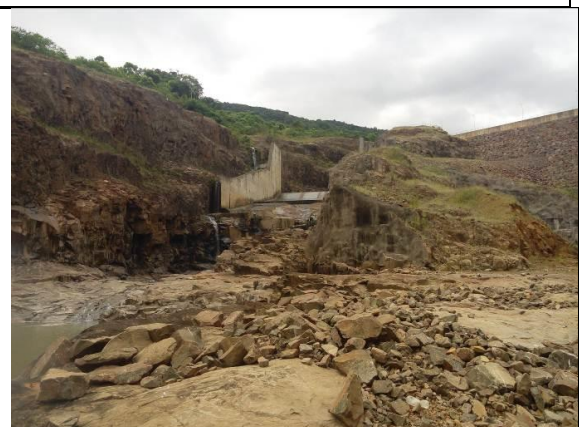
Foto 15 Depósito de rochas do bota-fora

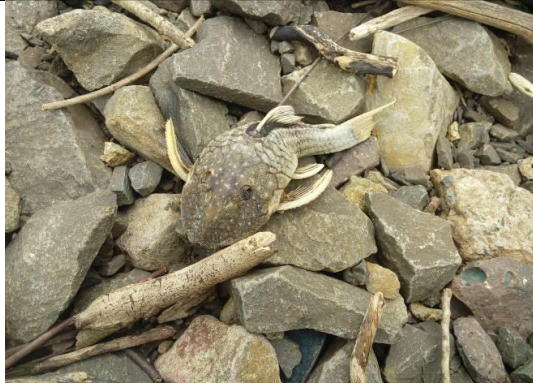
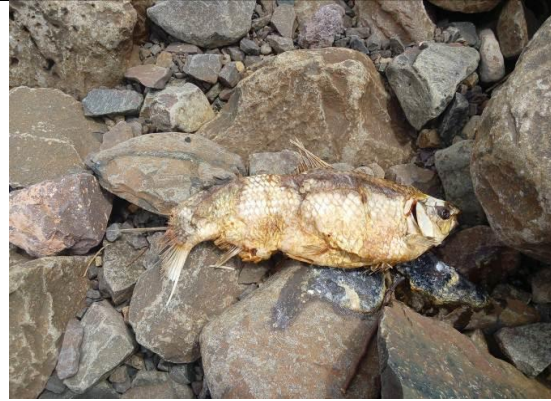
Foto 16 - 17 Morte de peixes por aprisionamento

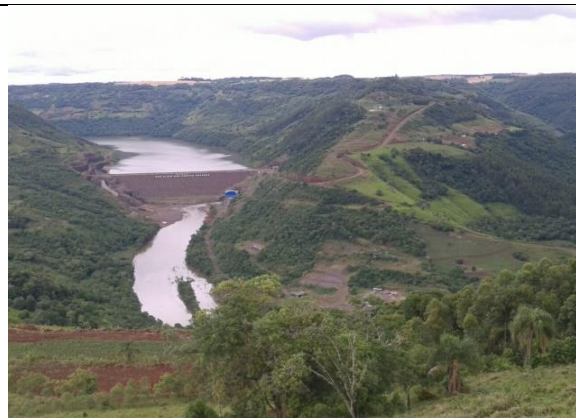
Foto 18 Situação da barra antes dos trabalhos.

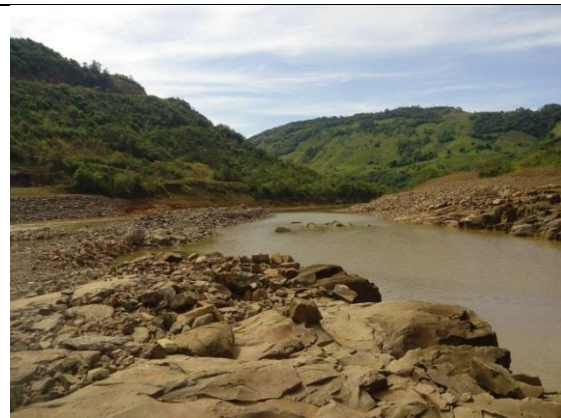
Foto 19 Abertura de canal para passagem da água do vertedouro.

Novamente foram realizadas tratativas com a Fepam, para manutenção do vertedouro e retirada do material rochoso do leito do rio. Neste período foram realizadas obras e algumas contenções dentro do vertedouro minimizar e evitar os processos erosivos na rocha, do ponto de vista ambiental teve início a remoção do material do leito do rio em cerca de 40%, porem foram acondicionados em áreas que historicamente sempre que ocorrem cheias voltam a comprometer o rio, toda a vez que o rio sobe existe o aprisionamento de peixes e conseqüente perda de biodiversidade o que caracteriza crime ambiental.

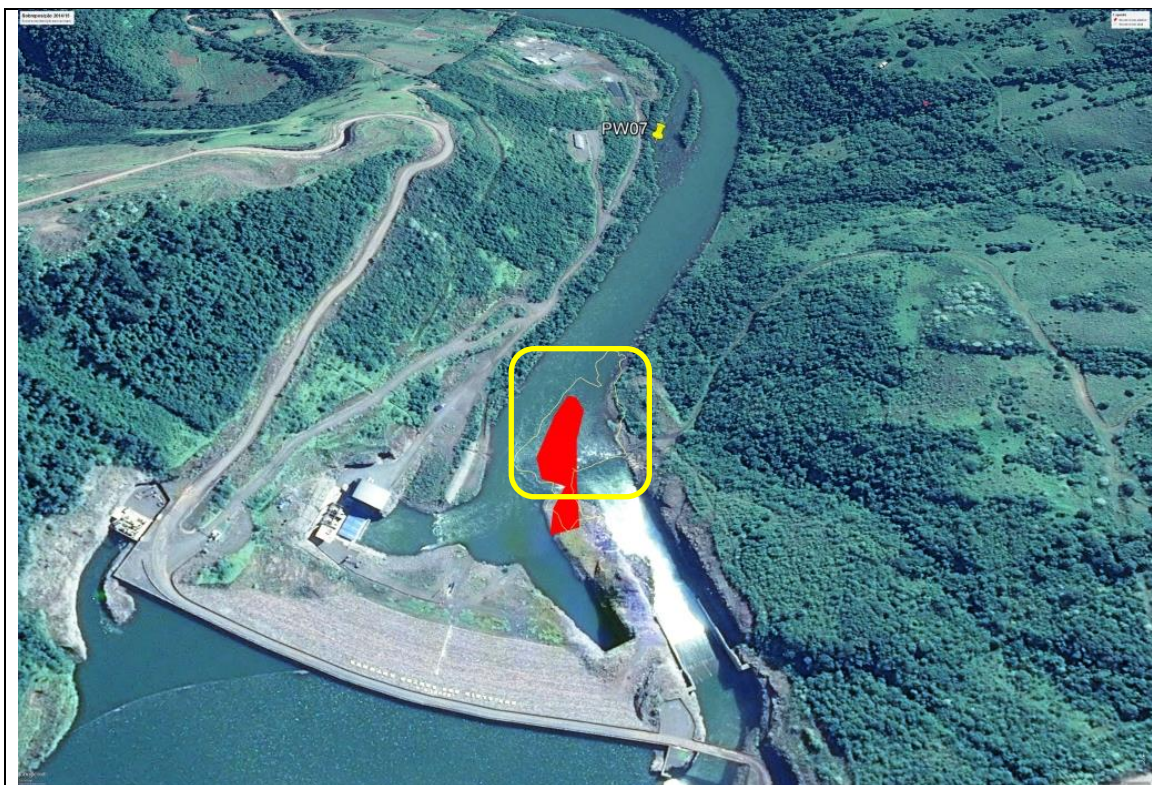
O tamanho da ilha de rochas que estavam sendo manejadas no leito do rio tinham aproximadamente 4.761m², com a cheia atual, este material foi acrescido em 7.529m² totalizando 12.000m²

Figura 05 – Imagem do Google Earth, área em vermelho apresenta o volume de rochas oriundas da cheia de 2014, que foram manejados, a linha amarela é a situação atual com incremento de rochas pela atual cheia.

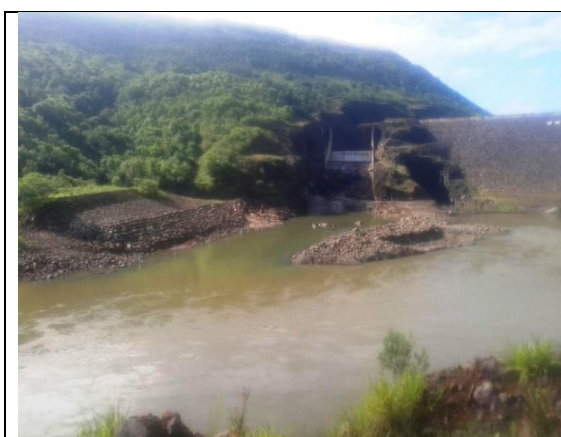
Foto 22 Barra aberta e conformada na frente do vertedouro 2014.

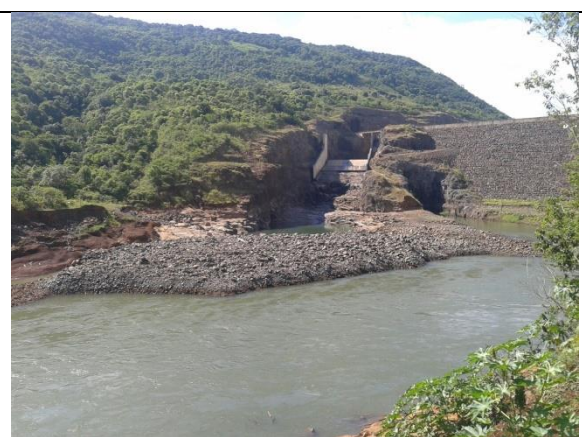
Foto 23 Situação atual barra novamente fechada 2015.

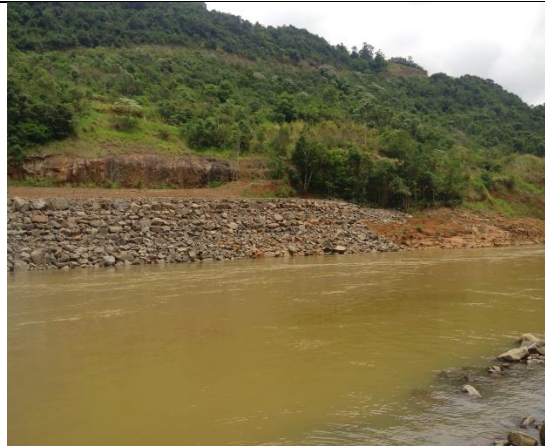
Foto 22 Proteção da margem direita feita com matações retirados do leito do rio 2014.

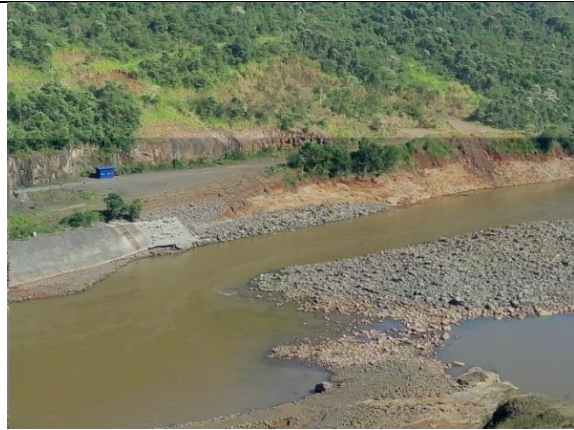
Foto 22 Toda a proteção foi retirada e lançada novamente no rio no período de 2015.

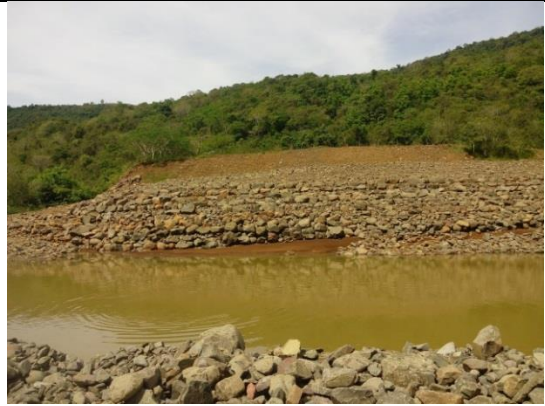
Foto 22 Bota fora margem direita na saída do vertedouro com localização impropria.

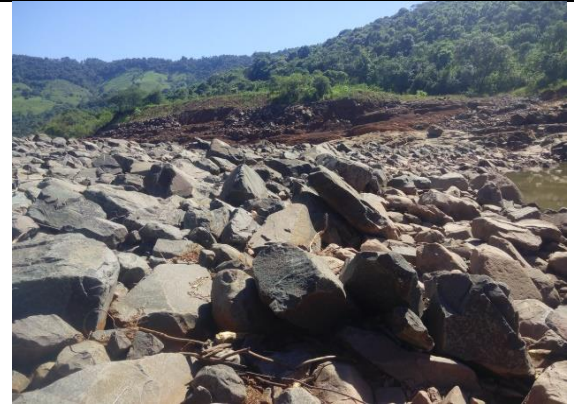
Foto 22 Situação atual, o bota-fora foi novamente lançado dentro do leito do rio.

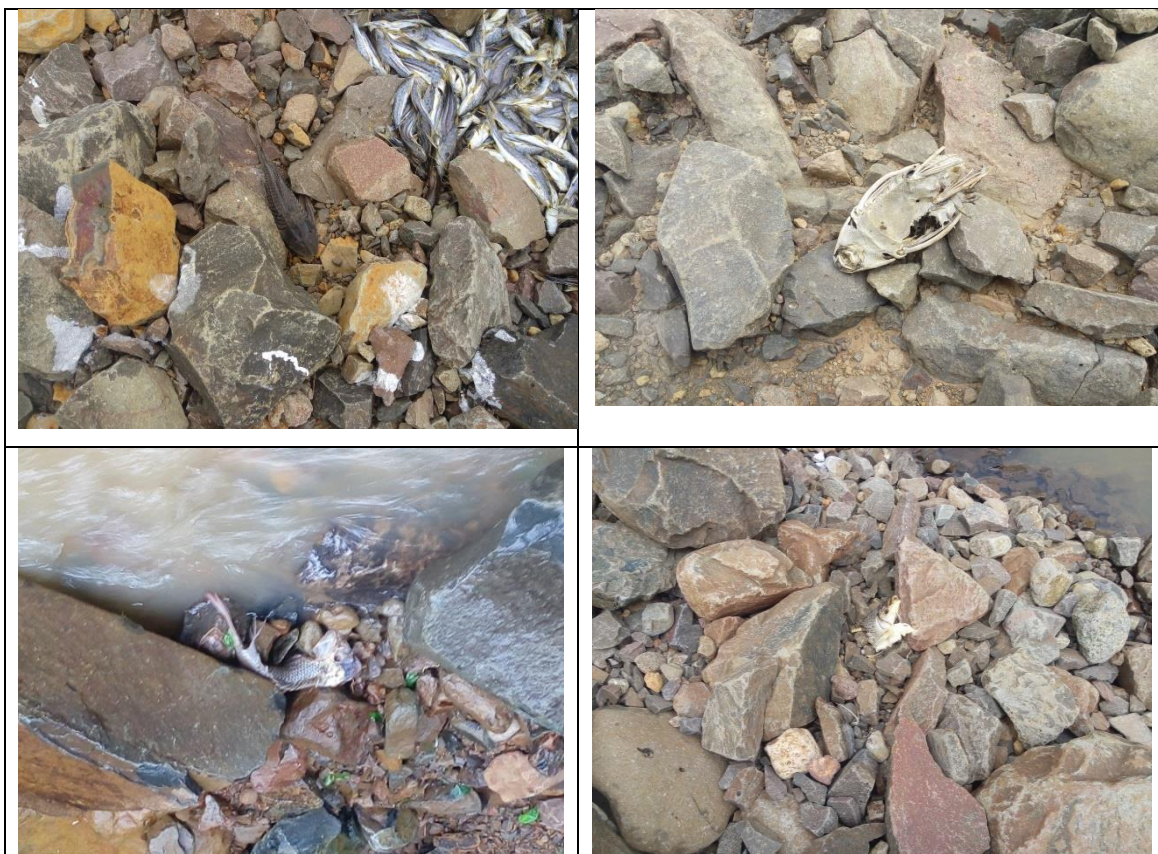
Foto 23 Mosaico fotográfico com os peixes que foram mortos por aprisionamento.

Passado cinco anos as ações que foram implementadas até então, não tiveram êxito do ponto de vista ambiental, deve ser revista a pratica de empilhamento de rochas nos locais onde a força da água faz com que eles retornem a calha do rio, uma medida economicamente viável é fazer o aterro do antigo túnel de desvio com esse material, tal ideia já havia sido aprovada na Fepam, quanto a mortandade de peixes, essa só será sanada quando esse problema for totalmente resolvido, a única medida viável no momento é fazer um resgate sistemático de peixes sempre que a vazão do rio baixar após episódios de vertimento.
