## PROGRAMA SEMESTRAL DE MONITORAMENTO E CONTROLE DE PROCESSOS EROSIVOS

# **RELATÓRIO DE ATIVIDADES**

**UHE MONJOLINHO**

**PERÍODO: julho a dezembro 2015**

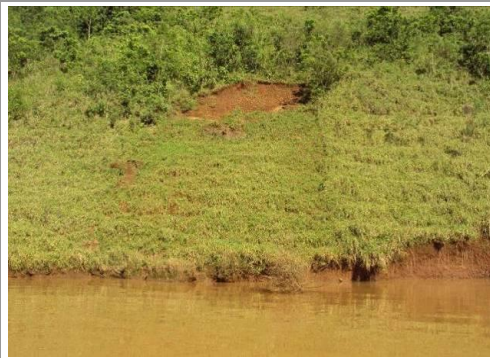
Vistoria realizada em 10/05/10.	Vistoria realizada em 10/12/15.
Foto 03: Situação inicial da instabilidade Ponto 11	Foto 04: Situação atual no Ponto 11

O ponto 11, na margem esquerda hidráulica, foi acrescido de mais duas cicatrizes devido a um micro processo solofluxivo, conforme constatado no registro fotográfico, se mantem estável.

Os resultados apresentados para os pontos 10 e 11 apontam que não existem processos erosivos significativos que possam comprometer a estabilidade marginal nem a vida útil do reservatório da UHE Alzir dos Santos Antunes, o mesmo não se aplica aos pontos mais recentes o 16 e 18, que pode acarretar danos significativos ao empreendimento, como a interrupção dos acessos a casa de força e da tomada de água.

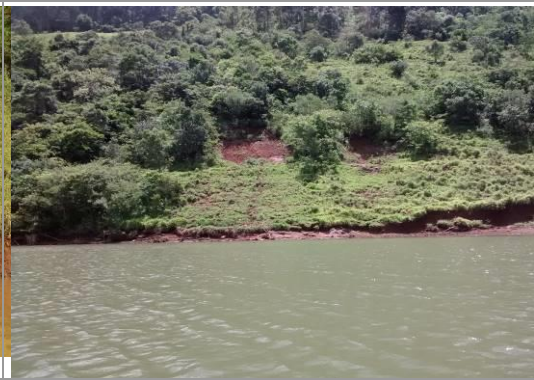
**Foto 05:** Situação inicial da instabilidade Ponto 16

Ponto 16, na margem esquerda hidráulica MEH, foi identificado no dia 24 novembro de 2013 num talvegue nas proximidades da tomada d'água junto da app do reservatório,

provocado por solofluxão, (deslizamento de massa) foi realizado um levantamento in loco, com o corpo técnico da Engevix, esse gerou o relatório (**P00068-US-10-RL-0001**) já entregue a Monel. Atualmente se encontra em avançado processo de recuperação vegetal.

O ponto 16 e 18, estão dentro das áreas da usina e foram recuperados em caráter emergencial, até uma definição do corpo de engenharia da usina, pois com as fortes chuvas foram novamente danificados.

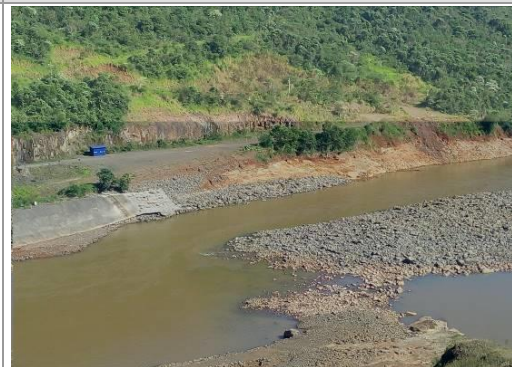
**Foto 11:** Situação inicial da instabilidade Ponto 19

Os escorregamentos 19, 20, 21 22 e 23 dentro do reservatório são pontuais e não acarretam riscos ao empreendimento, e foram recuperados através do plantio de herbáceas e mudas pioneiras, e atualmente se encontram em bom estado de desenvolvimento.

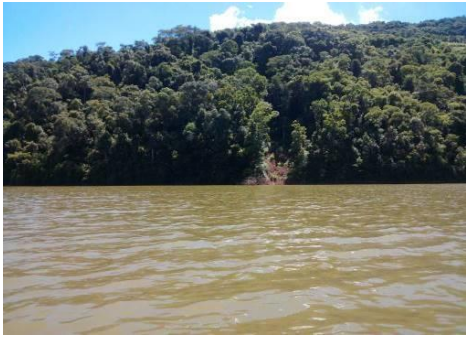
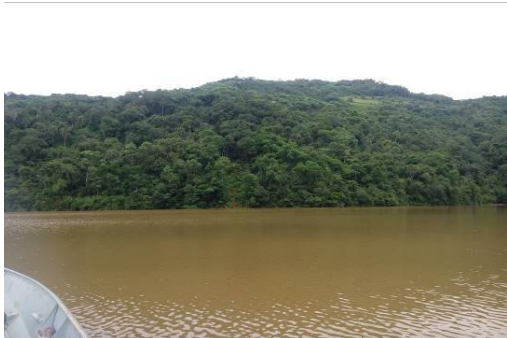
Vistoria realizada em 05/08/14	Vistoria realizada em 20/12/15
<b>Foto 13:</b> Situação inicial da instabilidade Ponto 20	<b>Foto 14:</b> Situação atual no Ponto 20

Os pontos 20, 21 e 22 foram escorregamentos solofluxivos marginais com arraste de vegetação e solo, estão em recuperação e demonstram boa evolução para o tratamento indicado.

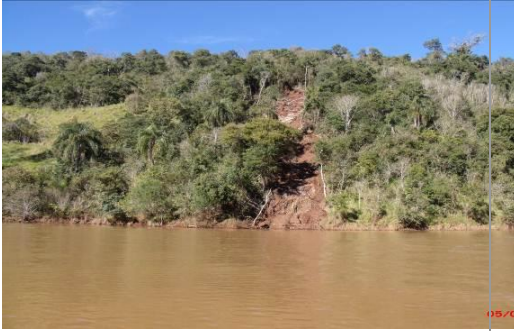
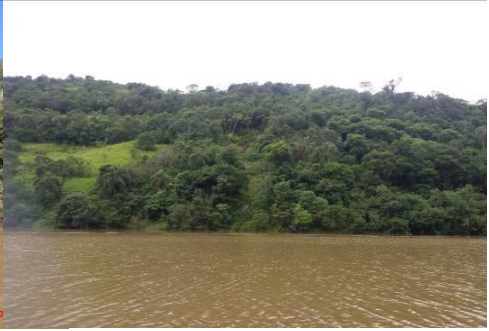
Vistoria realizada em 05/08/14	Vistoria realizada em 20/12/15
<b>Foto 15:</b> Situação inicial da instabilidade Ponto 21	<b>Foto 16:</b> Situação atual no Ponto 21

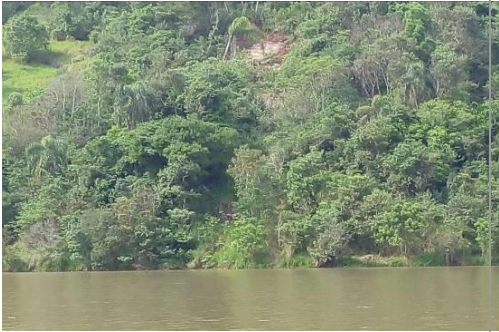
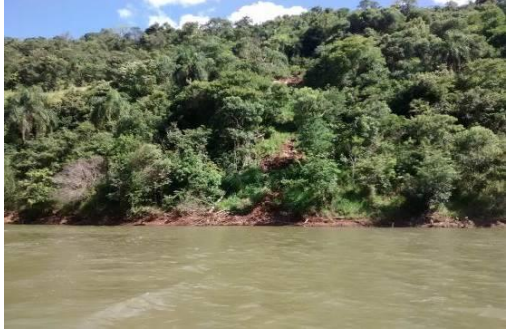
Vistoria realizada em 05/08/14	Vistoria realizada em 20/12/15
<b>Foto 17:</b> Situação inicial da instabilidade Ponto 22	<b>Foto 18:</b> Situação atual no Ponto 22
