RELATÓRIO DE APOIO A

SUPERVISÃO AMBIENTAL DA PEQUENA

CENTRAL HIDRELÉTRICA ALZIR DOS

RELATÓRIO FOTOGRÁFICO DA VISTORIA REALIZADA NA VOLTA GRANDE ÁREA DA MONEL – SETEMBRO 2015.

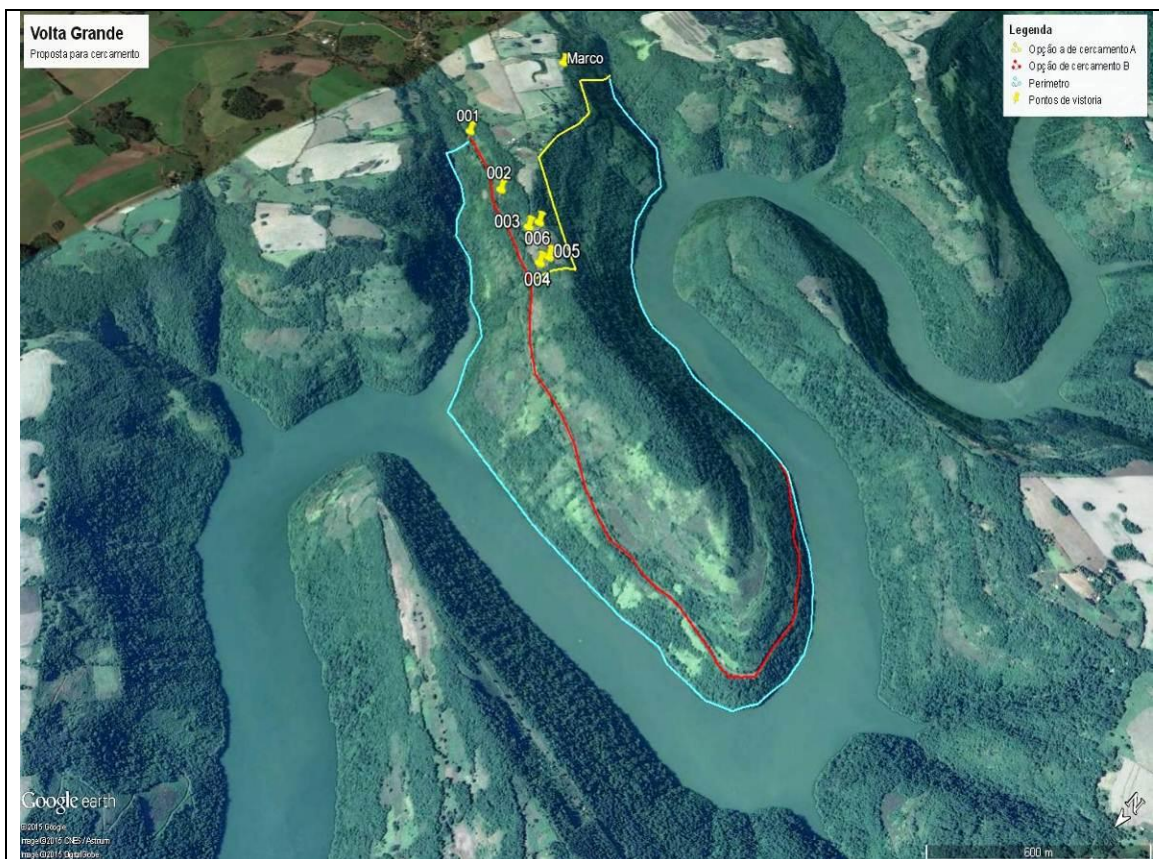
Figura 01 – Mostra o perímetro da área em azul extraído do desenho UHMO/00-10-0001 NOV- 2010 e sobreposto a imagem do Google, a linha amarela é a cerca de 3.600 metros aproximadamente que devera ser refeita, e a linha vermelha o antigo acesso a cidade de Faxinalzinho.

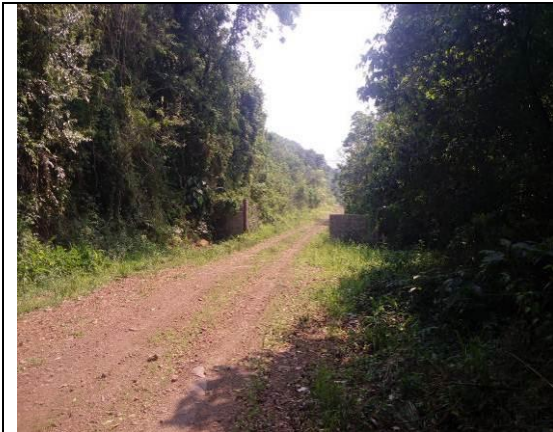
Foto 01 – Vista do ponto 001 início da propriedade.

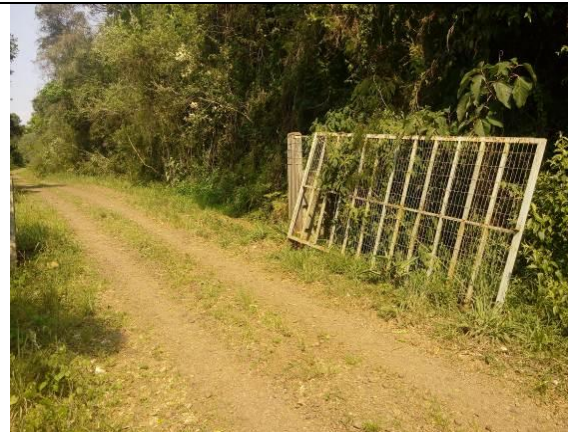
Foto 02 – O portão se encontra danificado sem as dobradiças, com alguns danos na tela, mas pode ser reutilizado.

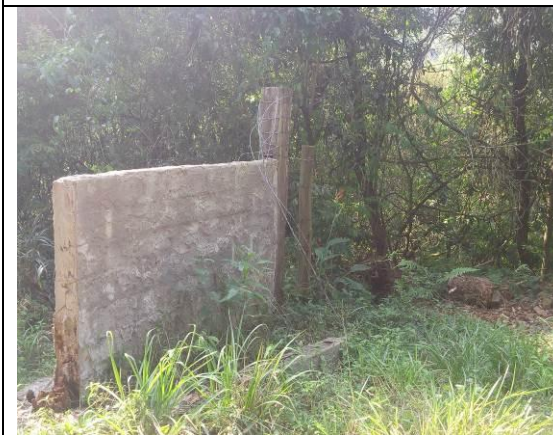
Foto 03 – Parte do muro foi danificado e a cerca que faz a divisa com a mata foi arrancada..

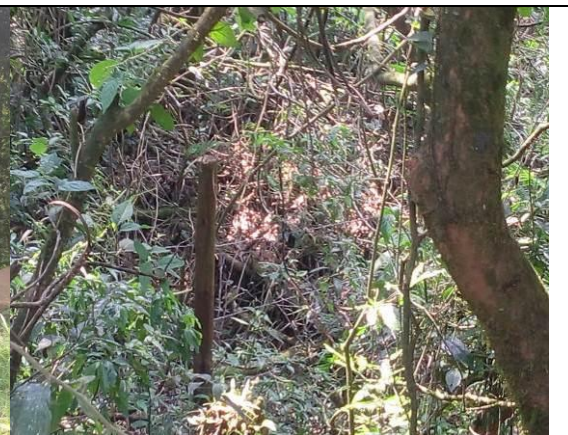
Foto 04 – Parte da cerca esta necessita reparos pois existe muita vegetação e arvores caídas sobre ela.

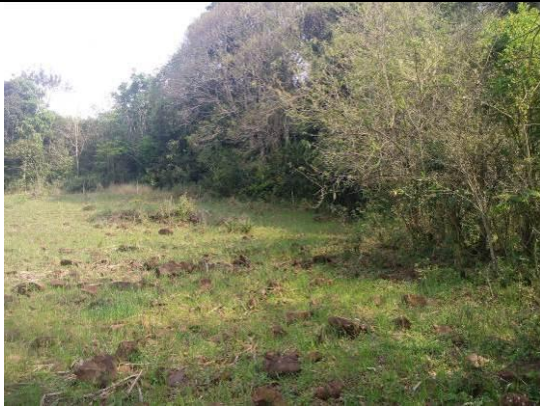
<p>Foto 12 – Vista do lateral esquerda com uma mata secundária inicial.</p>	<p>Foto 13 – Detalhe da lateral direita com a borda de mata e o reservatório logo abaixo.</p>

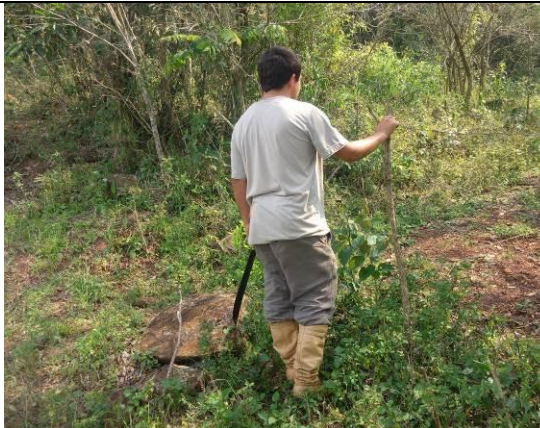
<p>Foto 14 – Foi constatada a presença de uma porteira entre o ponto 004 e 005 esse portão da acesso a app da usina.</p>	<p>Foto 15 – Na parte mais sudeste da área localizamos um marco em propriedade particular, que poderá auxiliar na topografia da nova cerca.</p>

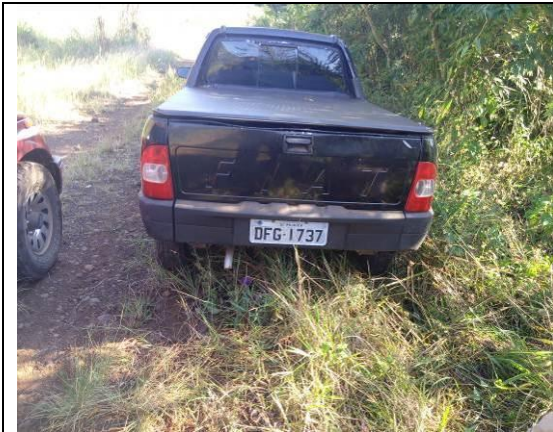
Foto 16 – Carro não identificado estacionado no antigo acesso.

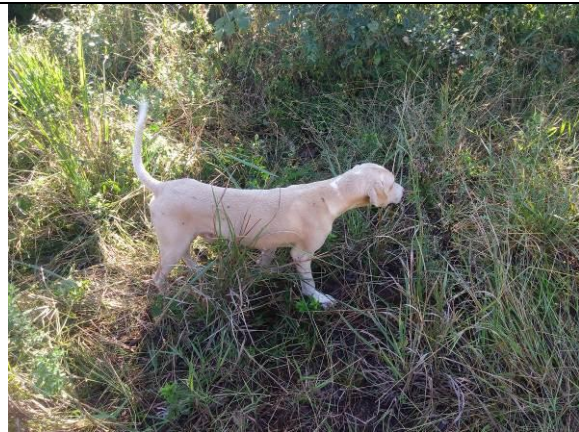
Foto 17 – Cão de caça normalmente utilizado para a caça de veados.

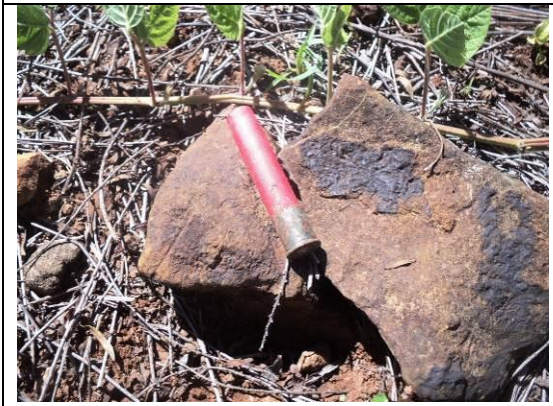
Foto 18 – Cartucho calibre 16 encontrado na área.

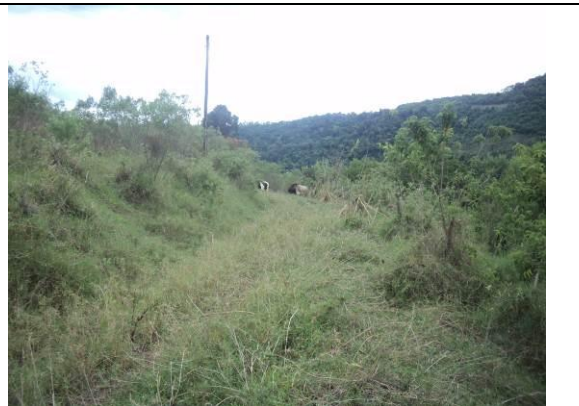
Foto 19 – Ao fundo foi constatado a presença de três cabeças de gado.
