PROGRAMA SEMESTRAL DE MONITORAMENTO E CONTROLE DE PROCESSOS EROSIVOS

UHE MONJOLINHO

Agosto 2017

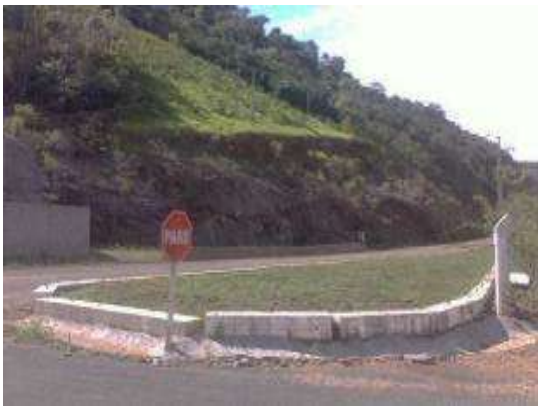
O Ponto 10 (Foto 1 e Foto 2), localizado a jusante da tomada d'água no talude lateral direito no acesso Nonoai – Faxinalzinho, tem se demonstrado estável desde o período de instalação, porém, devido à declividade e características geológicas, o mesmo ainda se apresenta sujeito a possíveis escorregamentos.

Foto 1 - Situação inicial do Ponto 10. Vistoria realizada em 10/05/2010.

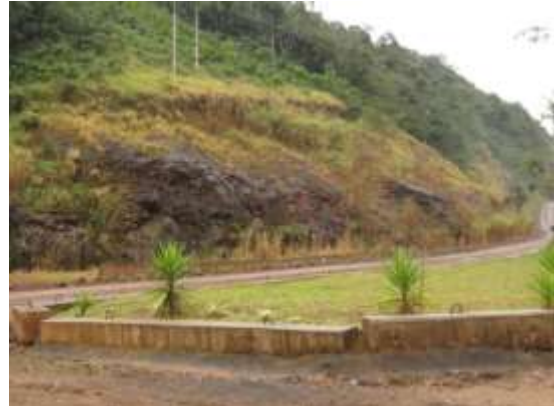
Foto 2 - Situação atual no Ponto 10. Vistoria realizada em 08/08/2017.

Os resultados obtidos mostram que os Pontos 10 e 11 estão em processos de recuperação e não apresentam novos processos erosivos significativos que possam comprometer a estabilidade marginal nem a vida útil do reservatório da UHE

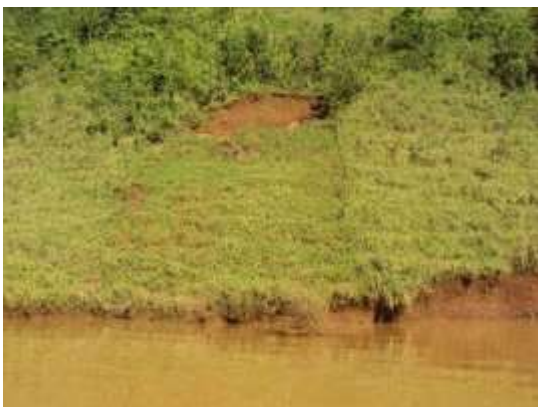
O Ponto 11, localizado na margem esquerda, apresenta-se estável com bom desenvolvimento da vegetação herbácea. Neste local, não foram verificados sinais de novos deslizamentos (Foto 3 e Foto 4).

Foto 3 - Situação inicial da instabilidade no Ponto 11. Vistoria realizada em 21/07/11.

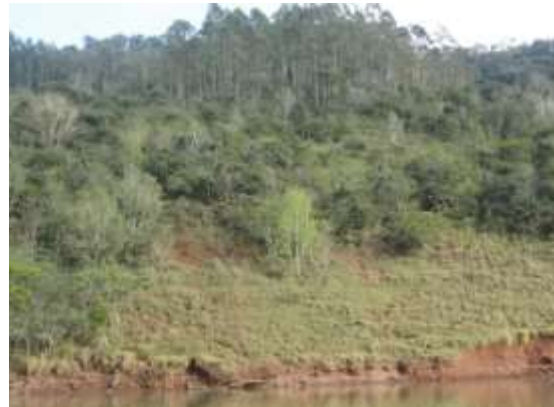
Foto 4 - Situação atual no Ponto 11. Vistoria realizada em 08/08/17.

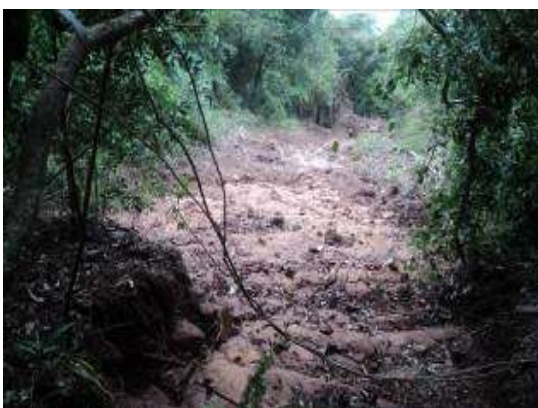
O Ponto 16, local em que foi verificado processo erosivo em 2013, apresenta bom recobrimento do solo e desenvolvimento da vegetação, sendo ainda observado sinais de escoamento superficiais de água, o que ocasiona o carreamento da camada superficial do solo e expõe as raízes da vegetação do entorno (Foto 5 e Foto 6). As drenagens do acesso, localizado na área superior do talude, devem sofrer manutenções frequentes, evitando-se assim sua obstrução e conseqüente escoamento de água através do talude, podendo levar a novo escorregamento de solo no local.

Foto 5 - Situação inicial da instabilidade no Ponto 16. Vistoria realizada em 25/11/13.

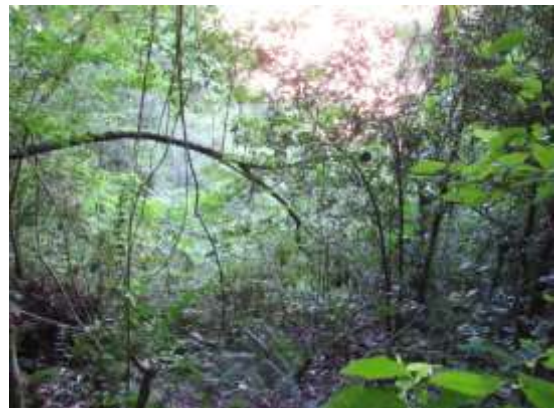
Foto 6 - Situação atual no Ponto 16. Vistoria realizada em 08/08/17.

Monjolinho. Já o Ponto 16, local em que 2013 foi verificado escorregamento na porção superior da encosta, e cuja vegetação encontra-se em recuperação, apresenta-se suscetível a novos processos erosivos e deve ser monitorado. Os escorregamentos verificados nos Pontos 20 e 23 encontram-se estáveis, sendo que os mesmos foram recuperados através do plantio de herbáceas e mudas pioneiras, as quais, atualmente, se encontram em bom estado de desenvolvimento.

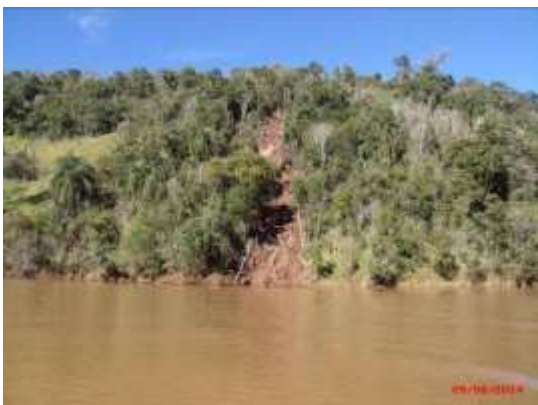
Nos Pontos 20 e 23 foram registrados escorregamentos com arraste de vegetação e solo, porém, na atual situação, apresentam-se em processo de recuperação com bom desenvolvimento da vegetação (Foto 7 a Foto 10). Aparentemente o local apresenta certa fragilidade quanto à estabilidade do solo e deve ser dada a continuidade do monitoramento destas áreas.

Foto 7 - Situação inicial da instabilidade no Ponto 20. Vistoria realizada em 05/08/14.

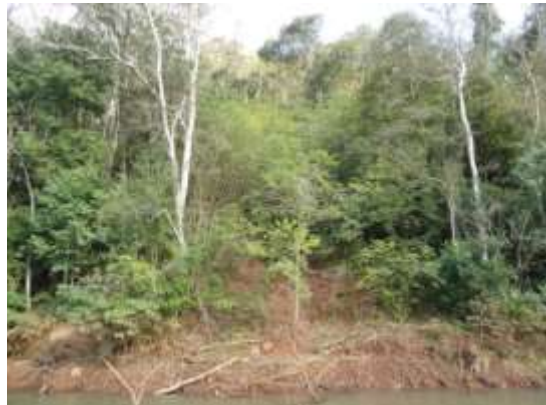
Foto 8 - Situação atual no Ponto 20. Vistoria realizada em 08/08/17.

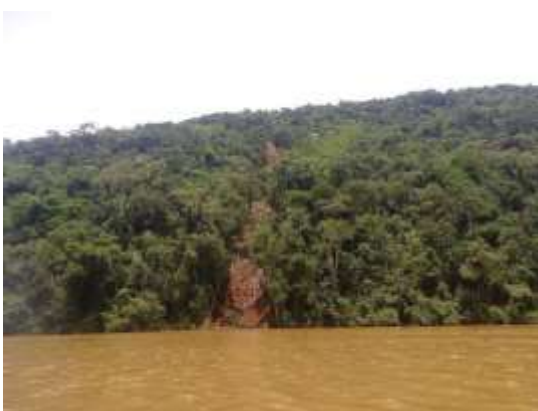
Foto 9 - Situação inicial da instabilidade no Ponto 23. Vistoria realizada em 12/12/15.

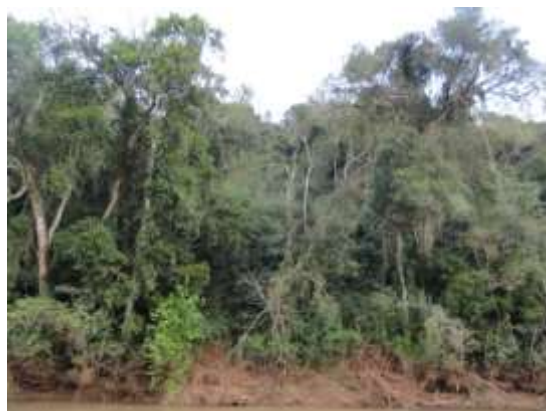
Foto 10 - Situação atual no Ponto 23. Vistoria realizada em 08/08/17.

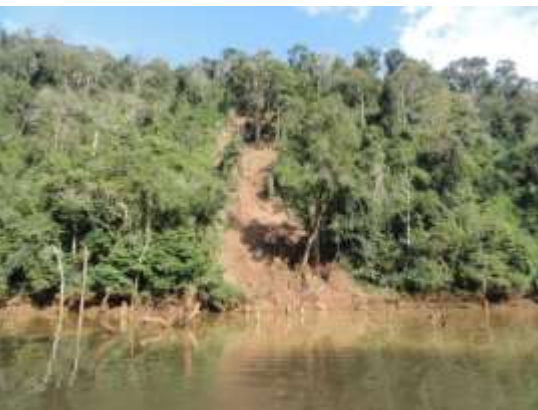
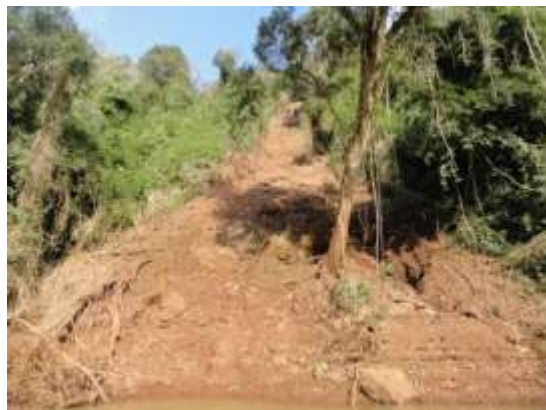
O Ponto 24, localizado no rio Erexim, próximo ao final do reservatório, apresenta um novo processo erosivo caracterizado pelo escorregamento com arraste de vegetação e solo (Foto 11 e Foto 12). Com o objetivo de evitar o agravamento dos processos erosivos, recomenda-se a cobertura do solo com espécies herbáceas e arbóreas nativas da região.

Foto 11 – Vista geral do novo local com processo erosivo na margem esquerda do reservatório. Ponto 24. Vistoria realizada em 08/08/17.

Foto 12 – Detalhe do escorregamento de solo e vegetação no novo processo erosivo registrado. Ponto 24. Vistoria realizada em 08/08/17.

O Ponto 24, local do novo processo erosivo, apresenta solo exposto sem cobertura vegetal. Este local encontra-se em talude íngreme com solo raso. Para a estabilização da área, recomenda-se a colocação de paliçadas de madeira, a fim de proporcionar a contenção de solo e evitar o agravamento dos processos erosivos. Como a área encontra-se em local de difícil acesso, para a implantação desta técnica devem ser avaliadas as condições de segurança, acessibilidade e topografia. Concomitantemente, deve ser realizada a sementeira de espécies herbáceas e plantio de espécies arbóreas para proporcionar a rápida cobertura do solo e recuperação da área. Recomenda-se a sementeira de espécies herbáceas de *Paspalum notatum* (pensacola), *Ipomoea cairica*. Para o plantio de espécies arbóreas recomendam-se as espécies de *Ateleia glazioviana* (timbó), *Schinus terebenthifolius* (aroeira-vermelha), *Sebastiania commersoniana* (branquilho), *Lithraea brasiliensis* (aroeira-bugre), *Luehea divaricata* (açoita-cavalo), *Parapiptadenia rigida* (angico-vermelho) e *Matayba elaeagnoides* (camboatá-branco), classificadas de acordo com os grupos ecológicos em pioneiras e secundárias.
