# PROGRAMA SEMESTRAL DE MONITORAMENTO E CONTROLE DE PROCESSOS EROSIVOS

UHE MONJOLINHO

Outubro 2017

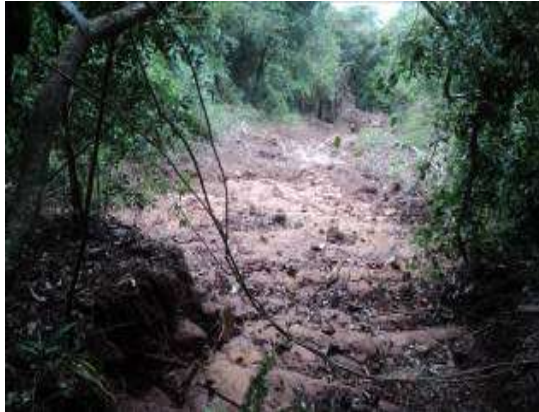
O Ponto 11, localizado na margem esquerda, apresenta-se estável com bom desenvolvimento da vegetação herbácea (Foto 3 e Foto 4).

<p><b>Foto 3</b> - Situação inicial da instabilidade no Ponto 11. Vistoria realizada em 21/07/11.</p>	<p><b>Foto 4</b> - Situação atual no Ponto 11. Vistoria realizada em 16/10/17.</p>

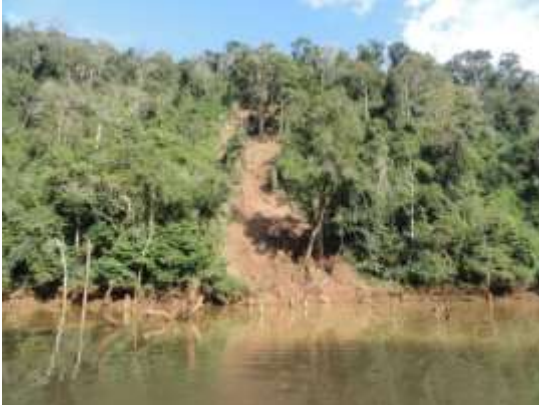
O Ponto 16 apresenta bom recobrimento do solo e desenvolvimento da vegetação, sendo ainda observado sinais de escoamento superficiais de água, o que ocasiona o carreamento da camada superficial do solo e expõe as raízes da vegetação do entorno (Foto 5 e Foto 6). As drenagens do acesso, localizado na área superior do talude, devem sofrer manutenções frequentes, evitando-se assim sua obstrução e consequente escoamento de água através do talude, podendo levar a novo escorregamento de solo no local.

<p><b>Foto 5</b> - Situação inicial da instabilidade no Ponto 16. Vistoria realizada em 25/11/13.</p>	<p><b>Foto 6</b> - Situação atual no Ponto 16. Vistoria realizada em 16/10/17.</p>

Os resultados obtidos mostram que os Pontos 10 e 11 estão em processos de recuperação e não apresentam novos processos erosivos significativos que possam comprometer a estabilidade marginal nem a vida útil do reservatório da UHE Monjolinho. Já o Ponto 16, local em que 2013 foi verificado escorregamento na porção superior da encosta, e cuja vegetação encontra-se em recuperação, apresenta-se suscetível a novos processos erosivos e deve ser monitorado.
