PROGRAMA DE MONITORAMENTO E CONTROLE DE PROCESSOS EROSIVOS

UHE MONJOLINHO

OUTUBRO 2019

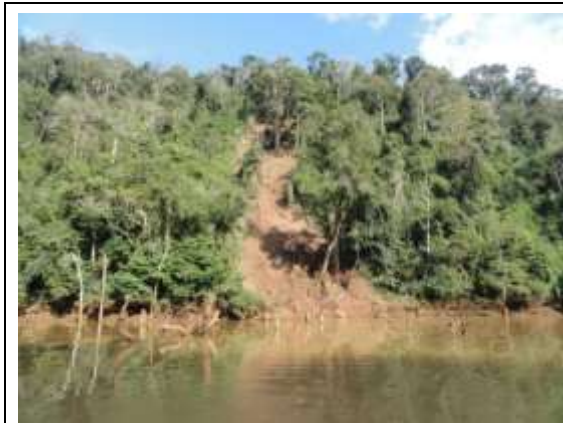
O Ponto 24, localizado no rio Erechim, próximo ao final do reservatório, apresentava um processo erosivo caracterizado pelo escorregamento com arraste de vegetação e solo (Foto 5). O mesmo veio a recuperar-se através de regeneração natural, apresentando atualmente, boa cobertura vegetal e sem indícios de novos processos erosivos (Foto 6).

Foto 5 - Vista geral do novo local com processo erosivo na margem esquerda do reservatório. Ponto 24. Vistoria realizada em 08/08/17.

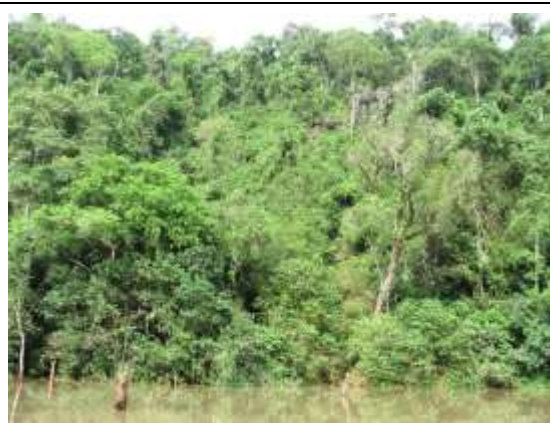
Foto 6 - Vegetação fazendo cobertura no processo erosivo registrado. Ponto 24. Vistoria realizada em 30/10/2019.

O Ponto 24 apresenta boa regeneração da cobertura vegetal num processo natural sem nenhum tipo de interferência, estabilização da área segue sem mostrar novos indícios de movimento de massa.
