PROGRAMA DE MONITORAMENTO E CONTROLE DE PROCESSOS EROSIVOS

UHE MONJOLINHO

OUTUBRO 2020

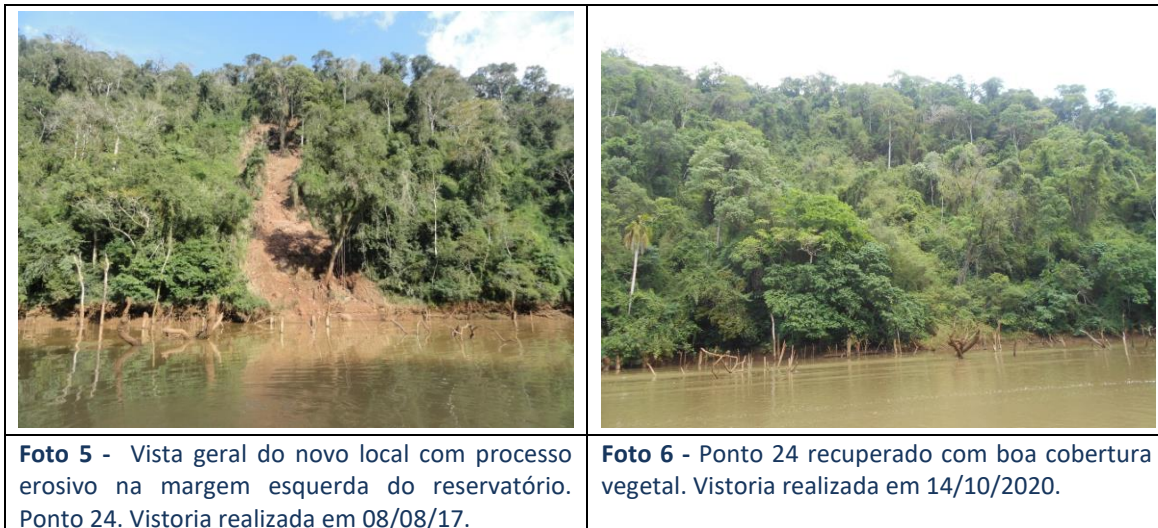
O Ponto 24, localizado no rio Erechim, próximo ao final do reservatório, apresentava um processo erosivo caracterizado pelo escorregamento com arraste de vegetação e solo (**Foto 5**). O mesmo encontra-se estável e com boa cobertura vegetal proporcionada pela regeneração natural (**Foto 6**). Desta forma, como este ponto encontra-se recuperado com boa cobertura vegetal o mesmo não deverá ser monitorado nas próximas campanhas de supervisão.

O Ponto 24 apresenta boa regeneração da cobertura vegetal num processo natural sem nenhum tipo de interferência, estabilização da área segue sem mostrar novos indícios de movimento de massa. Desta forma, este ponto encontra-se recuperado e não será monitorado nas próximas vistorias.
