# RELATÓRIO ANUAL DE ANDAMENTO DOS PROGRAMAS AMBIENTAIS

UHE MONJOLINHO

- ANO 2021 -

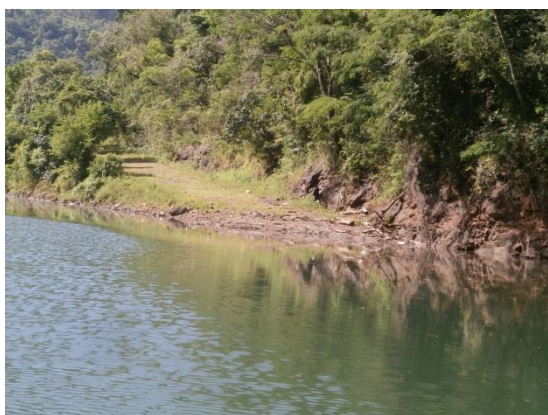
**Foto 3** – Acesso e resquícos de acampamento no P03.

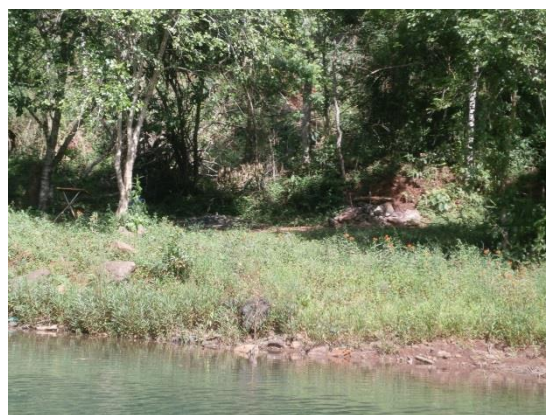
**Foto 4** – Resquíco de acampamento, embarcação e local de pesca no P04.

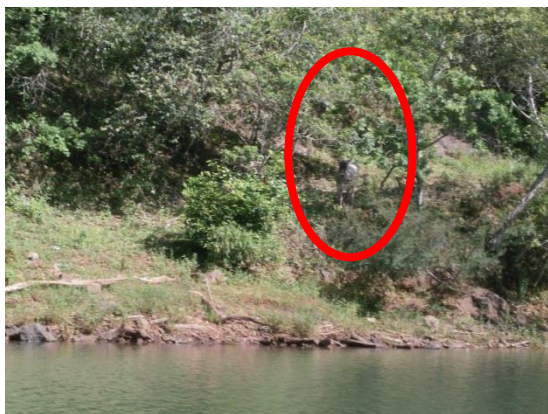
**Foto 5** – Embarcação, local de pesca e acesso de gado (círculo) no P05.

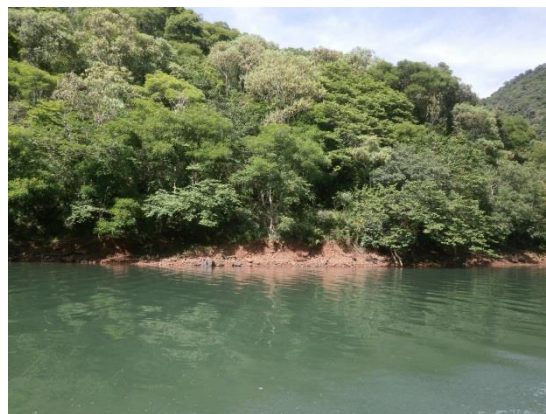
**Foto 6** – Local de acesso de gado no ponto P06.

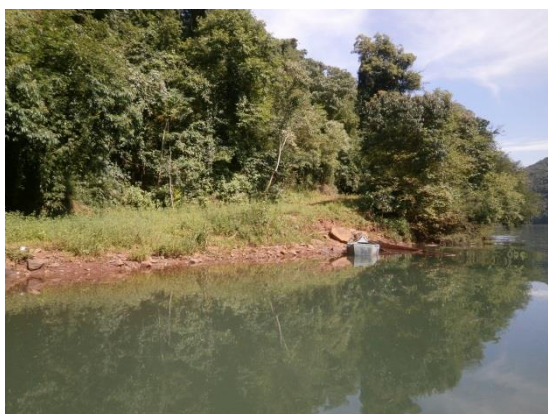
**Foto 7**- Acesso com acampamento e embarcação no P07.

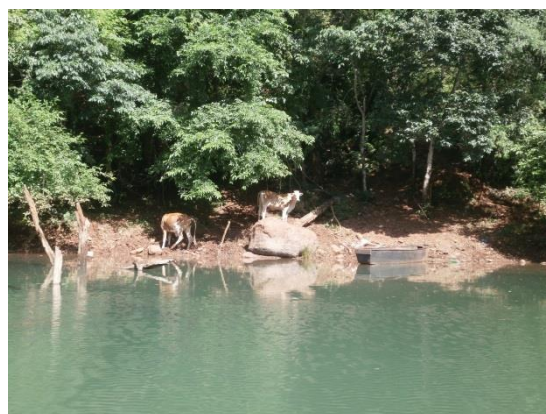
**Foto 8** – Local de acampamento, pesca e acesso de gado no P08.

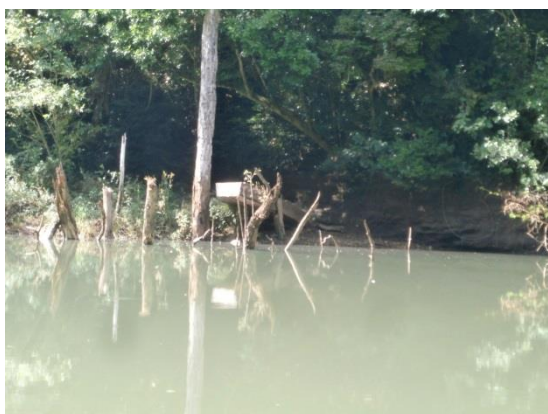
**Foto 9** – Resquícios de pesca e embarcação no P09.

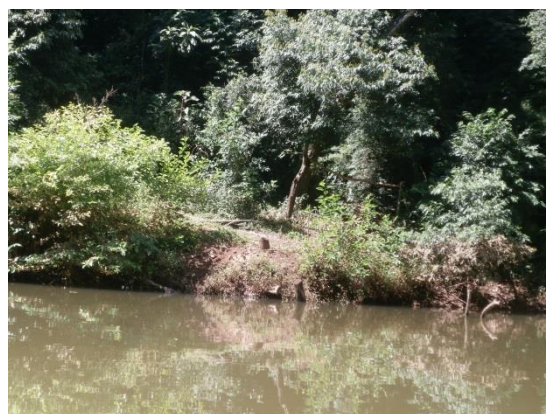
**Foto 10** – Resquícios de pesca e embarcação no P10.

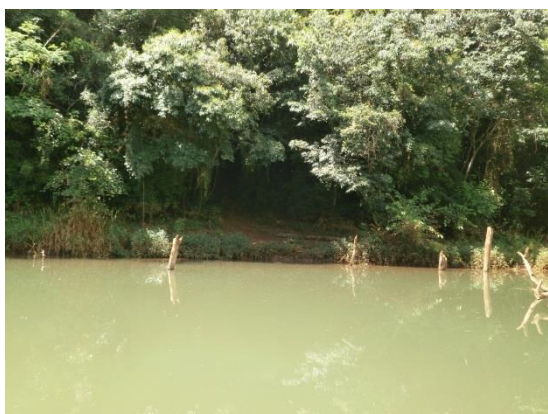
**Foto 11** – Local utilizado por pescadores no P11.

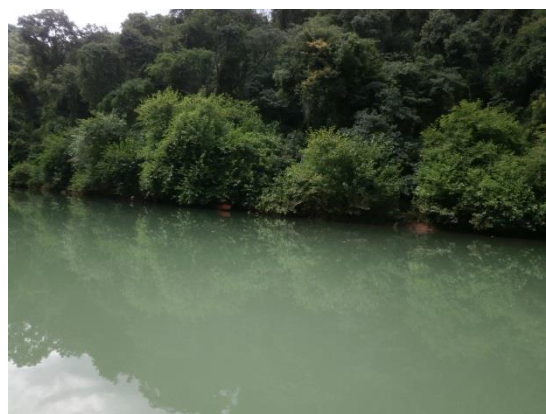
**Foto 12** – Local utilizado por pescadores com resquício de acampamento e embarcação no P12.

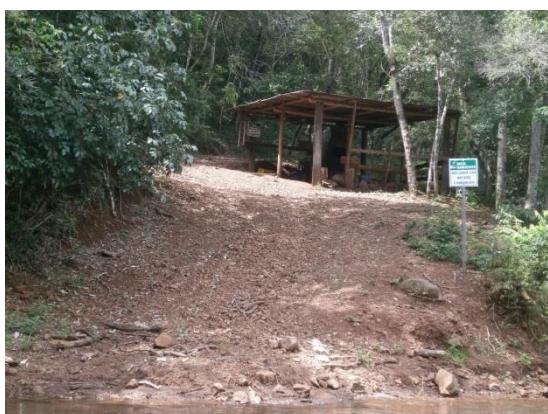
**Foto 13** – Estrutura para acampamento construída no P13 com acesso ao reservatório.

Conforme mencionado anteriormente, o empreendedor está tomando ações através de medidas para conter as invasões da APP no local supracitado. A estrutura do acampamento foi retirada, sendo também instalada uma placa sinalizando a proibição da ocupação da APP com sujeita à aplicação de multa cabível à legislação ambiental vigente. Segue o registro fotográfico das ações supracitadas.

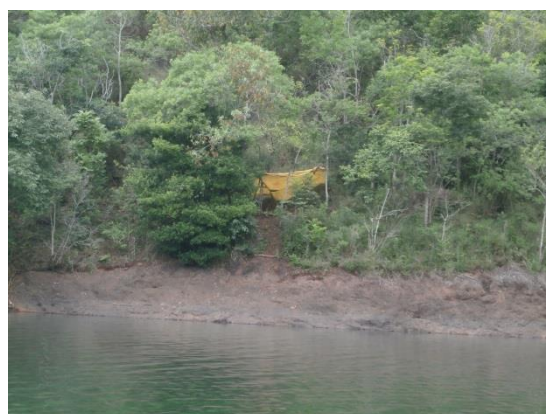
**Foto 14** – Resquício de acampamento no ponto P14.

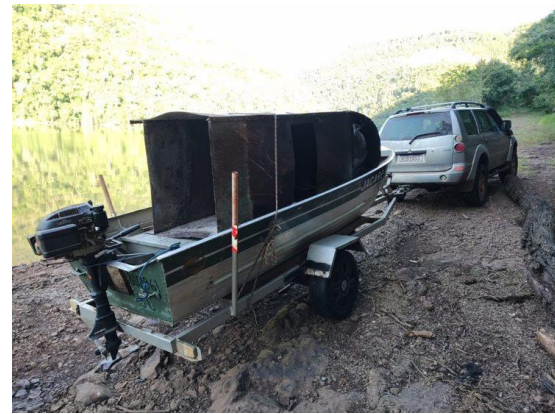
**Foto 20** – Retirada das estruturas no P13.

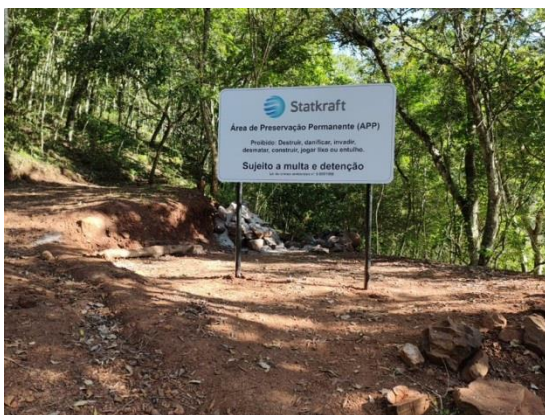
**Foto 21** – Placa de sinalização instalada.

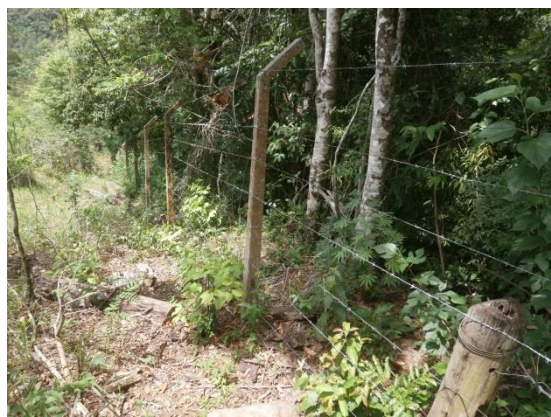
**Foto 29** – Cercamento consertado no entorno da Área 1 limite com o acesso municipal.

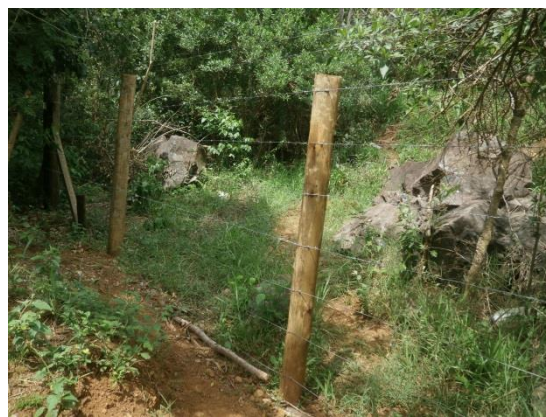
**Foto 30** – Conserto do cercamento no local preferencial de entrada do gado na área de recuperação (Coordenadas geográficas SIRGAS 2000 -27.335980°/-52.731760°).

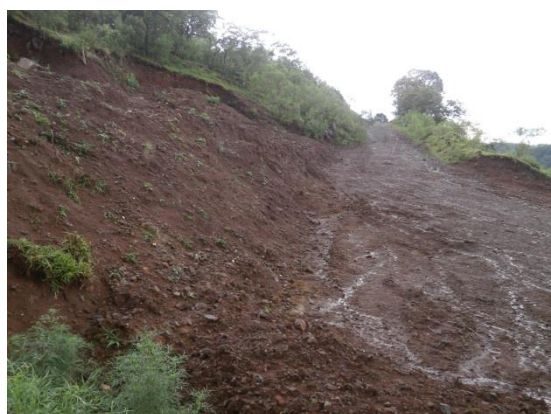
**Foto 43** – Acesso utilizado para retirada de cascalho e cercamento inexistente em vários trechos da Área 3.

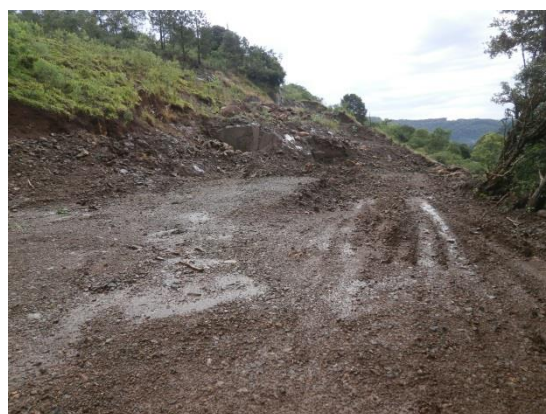
**Foto 44** – Local de retirada de material rochoso (cascalho) da Área 3.

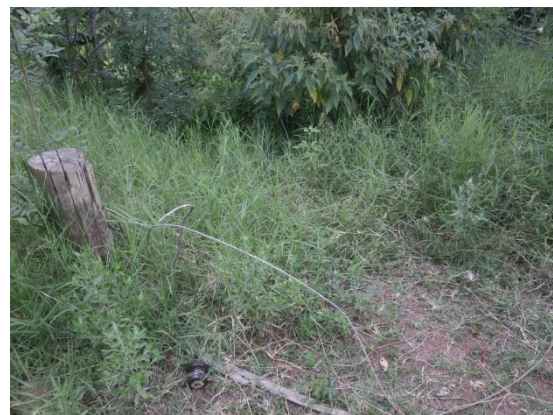
**Foto 48** – Detalhe do local em que o cercamento foi retirado.

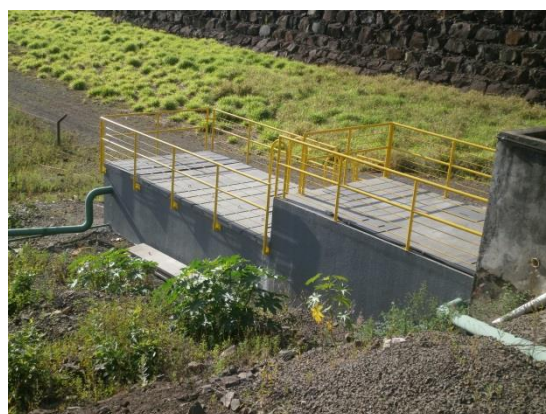
**Foto 70** – Caixa separadora água e óleo localizada na parte externa.

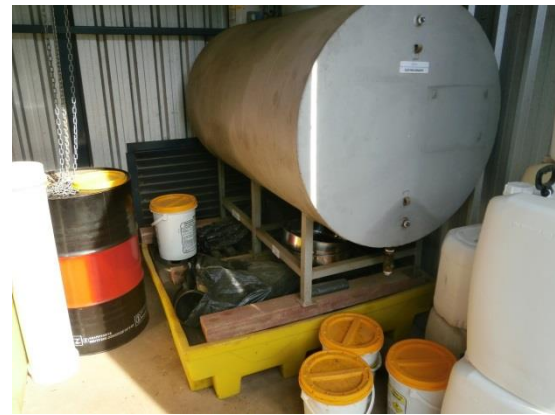
**Foto 74** – Tanque de óleo contaminado sobre bacia de contenção com válvula para direcionada para fora da mesma.
