RELATÓRIO ANUAL DE ANDAMENTO DOS PROGRAMAS AMBIENTAIS

UHE MONJOLINHO

- ANO 2019 -

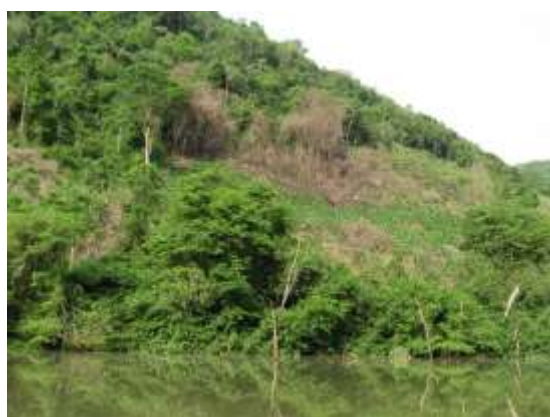
Foto 13 – Supressão de vegetação da APP no P13.

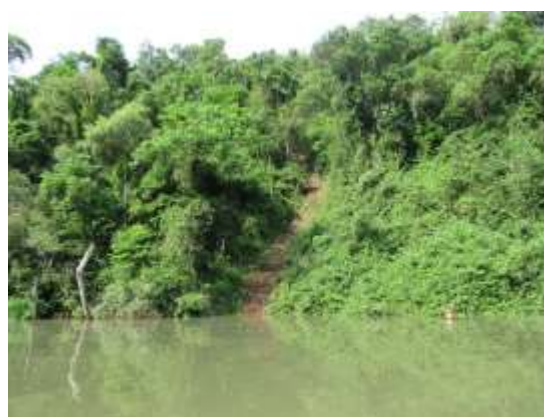
Foto 14 – Trecho com processos erosivos no P14.

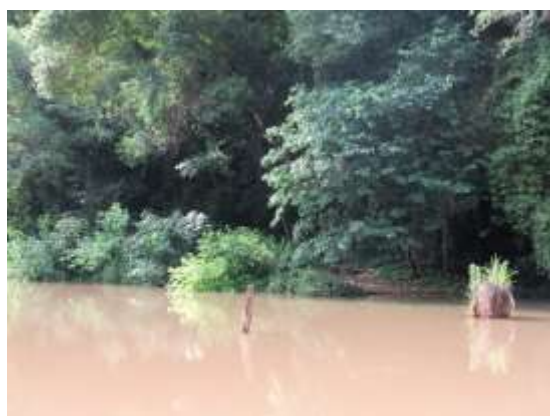
Foto 15 – Indício de acampamento no P15.

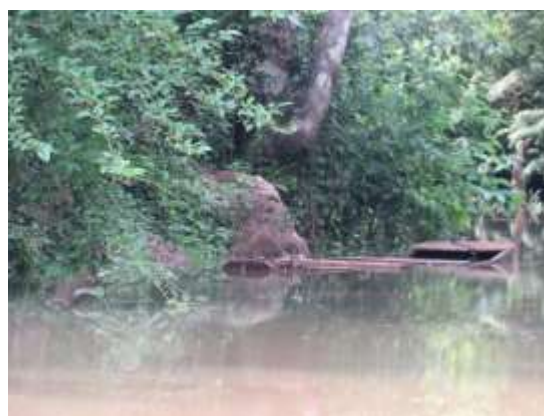
Foto 16 – Embarcação no P16.

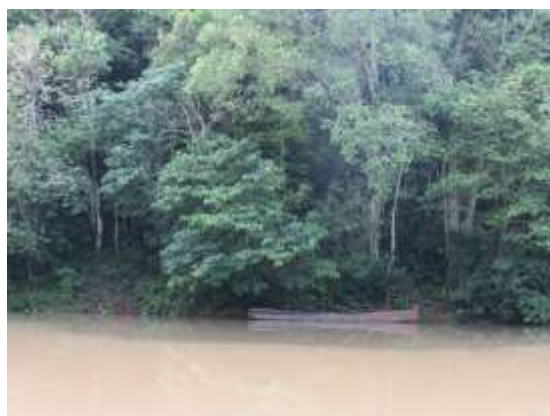
Foto 17 – Embarcação no P17

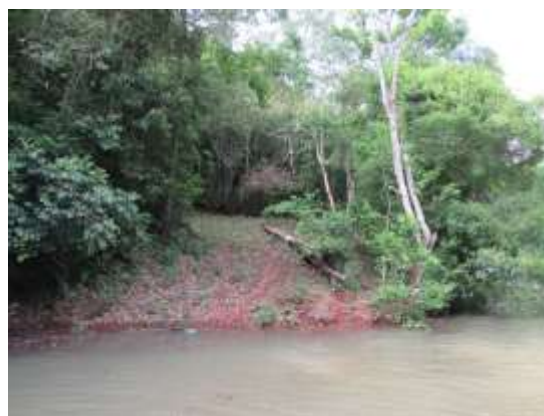
Foto 18 – Acesso ao reservatório no P18.

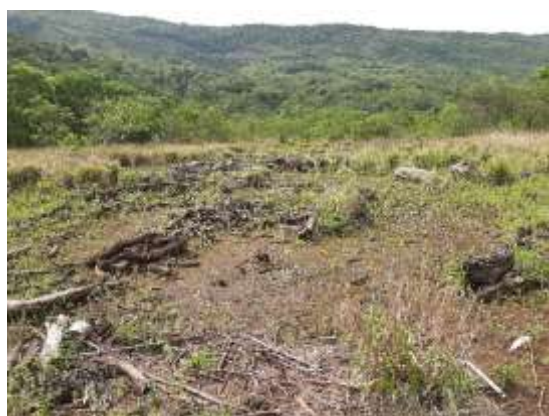
Foto 37 – Matéria orgânica espalhada para auxiliar a recuperação.

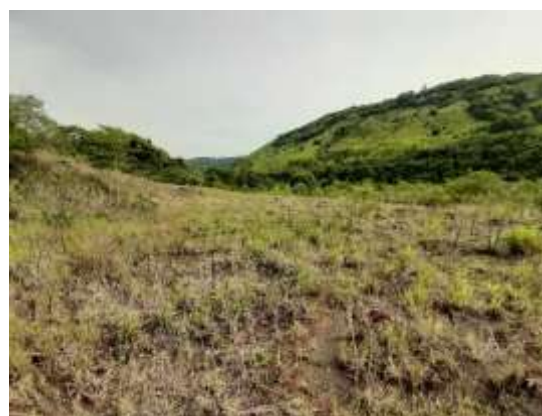
Foto 38 – Vegetação herbácea com boa cobertura

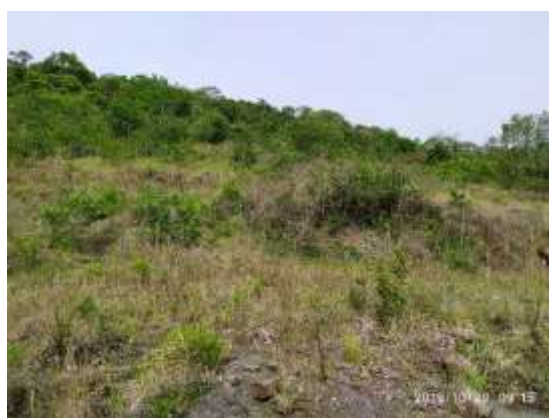
Foto 39 – Boa cobertura de vegetação herbácea/arbustiva

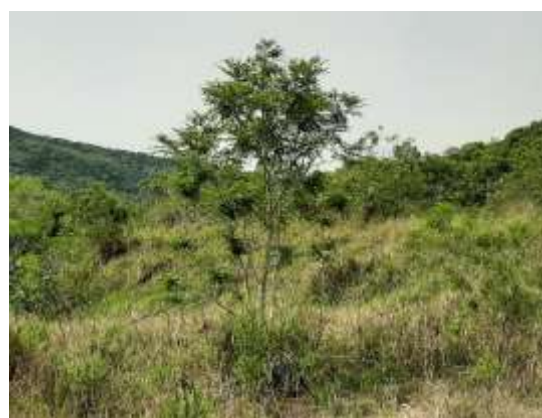
Foto 40 – Muda com bom desenvolvimento.

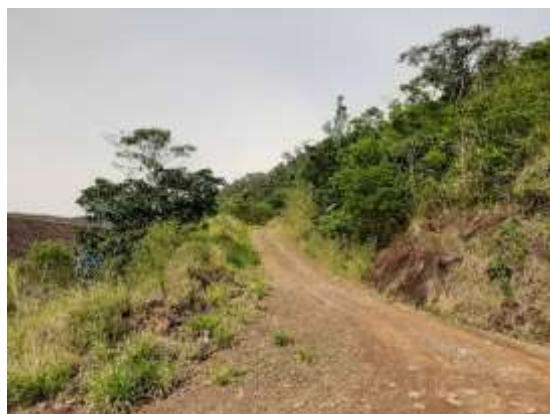
Foto 41 – Área de acesso em processo de regeneração, com boa cobertura arbórea.

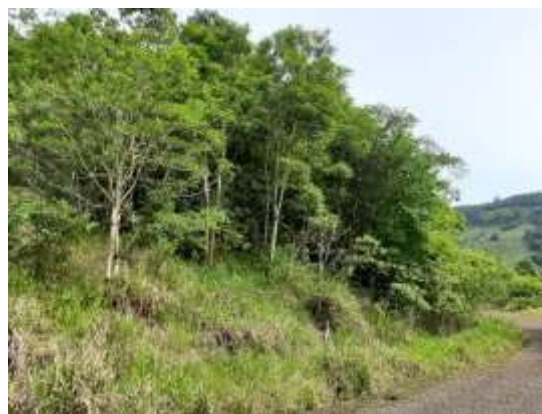
Foto 42 - Área em processo de regeneração, com bom desenvolvimento das mudas implantadas.

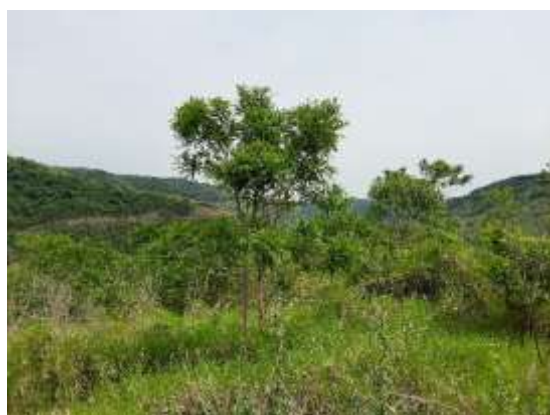
Foto 51 – Mudas com bom desenvolvimento na Área 4.

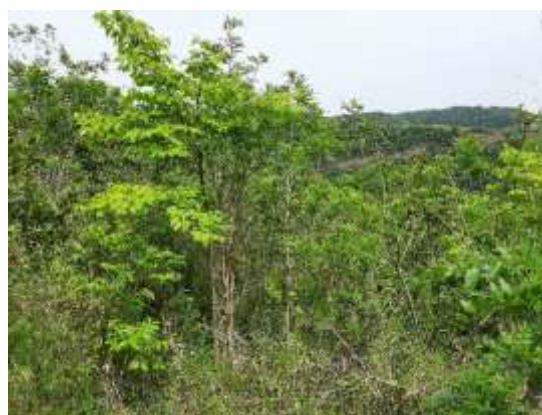
Foto 52 – Vegetação arbóreo/arbustiva com bom desenvolvimento na Área 4.

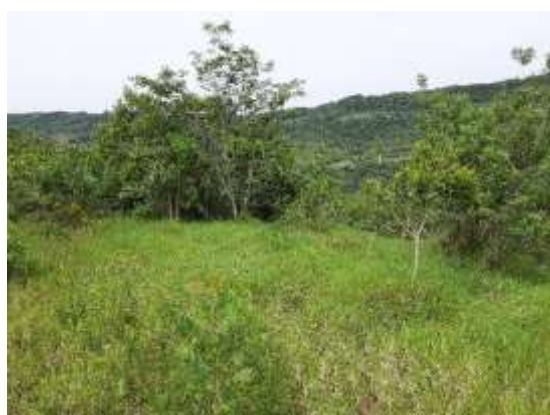
Foto 53 – Área com boa cobertura vegetal formada por espécies herbáceas e arbóreas.

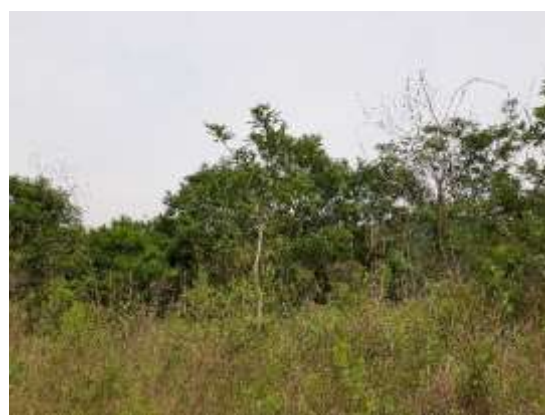
Foto 54 – Vista da área 5, com boa cobertura vegetal.

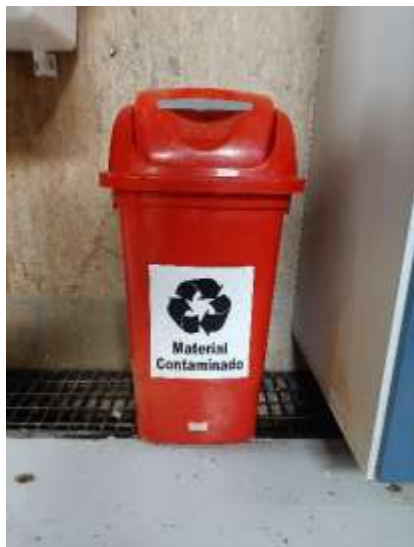
Foto 57 – Coletor de Material Contaminado na área da Casa de Força

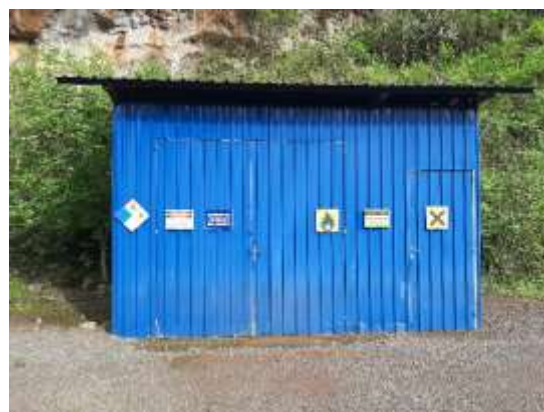
Foto 58 – Depósito para resíduos e materiais perigosos devidamente identificado.

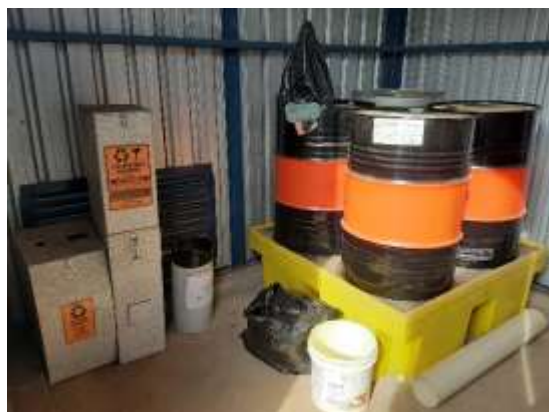
Foto 59 – Resíduos perigosos armazenados sobre bacias de contenção.

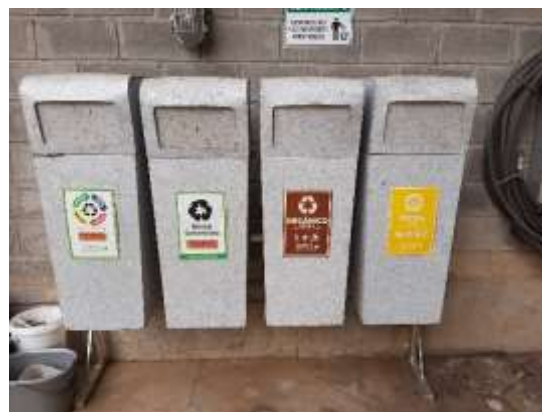
Foto 60 – Coletores identificados na área externa da Casa de Força.

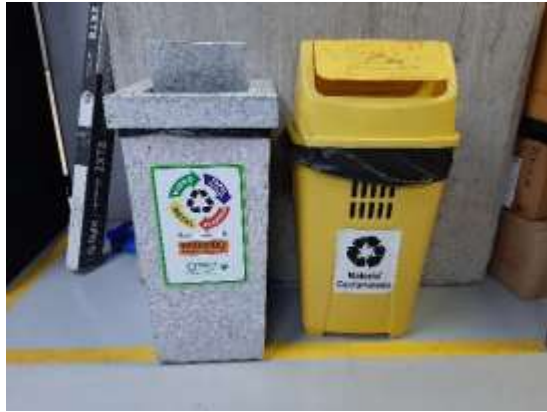
Foto 61 – Coletores na área interna da Casa de Força devidamente identificados.

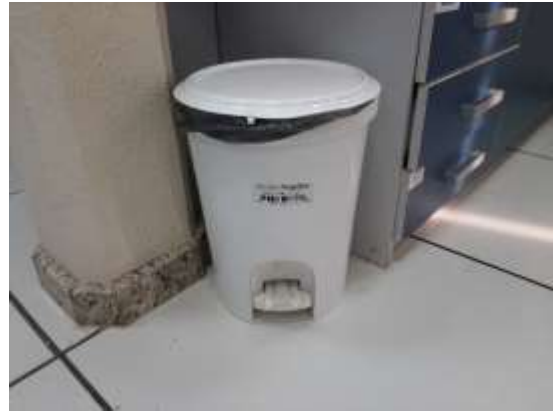
Foto 62 – Coletor em áreas comum da Casa de Força.

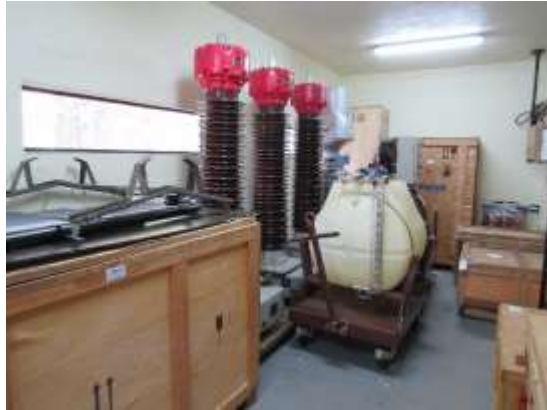
Foto 63 – Transformadores armazenados no almoxarifado.

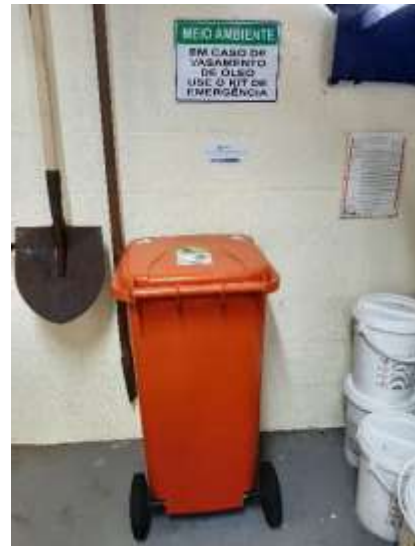
Foto 64 – Kit de mitigação no almoxarifado da Casa de Força.

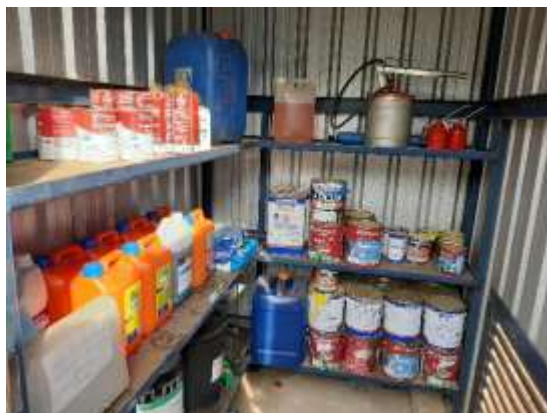
Foto 65 – Depósito de produtos químicos

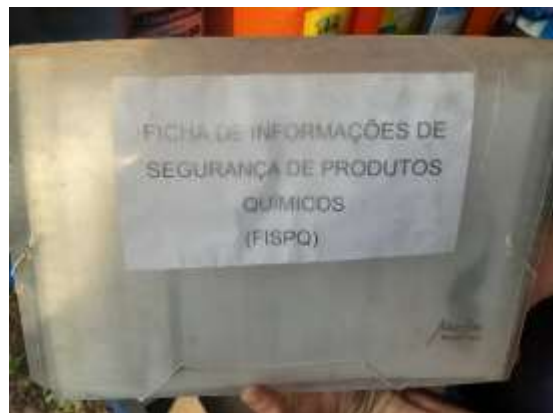
Foto 66 – FISPQ presente no depósito de produtos químicos.

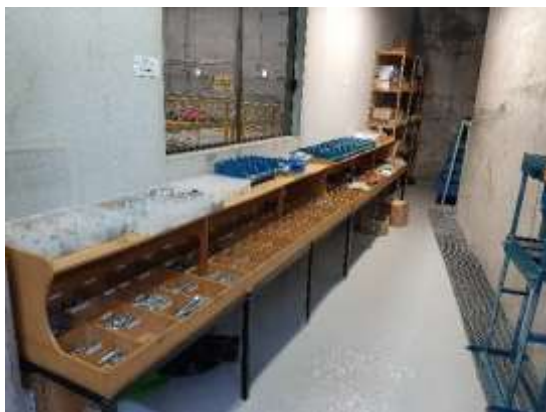
Foto 67 – Ambiente limpo e organizado, em dia de manutenção.

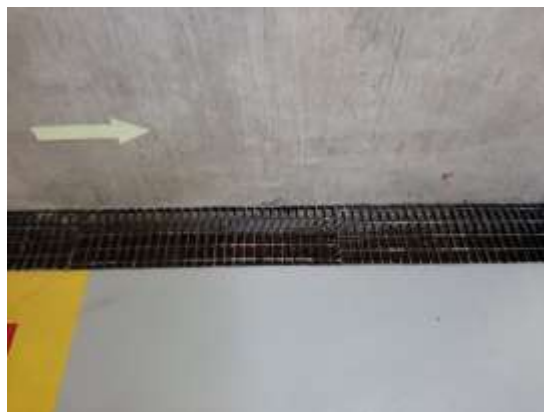
Foto 68 – Canaleta na área das UG's.

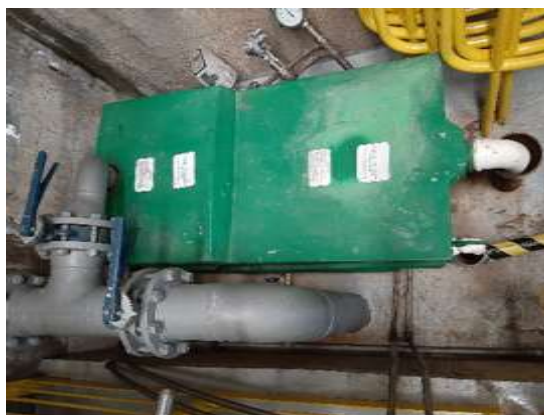
De maneira geral os ambientes do empreendimento encontram-se limpos e organizados, sem a presença de equipamentos e materiais soltos ou fora de lugar, que poderiam prejudicar o deslocamento de pessoas em caso de emergência ou provocar acidentes (Foto 67). A área das Unidades Geradoras conta com sistema de canaletas para líquidos (Foto 68), os quais direcionam eventuais vazamentos para a caixa separadores de água e óleo (Caixa SAO) (Foto 69).

Foto 69 – Caixa separadora água e óleo localizada no interior da Casa de Força.
