# **RELATÓRIO DE ATIVIDADES**

## **PROGRAMA DE REFLORESTAMENTO E AQUISIÇÃO DE MUDAS**

### **UHE MONJOLINHO**

**PERÍODO: outubro a dezembro de 2014**

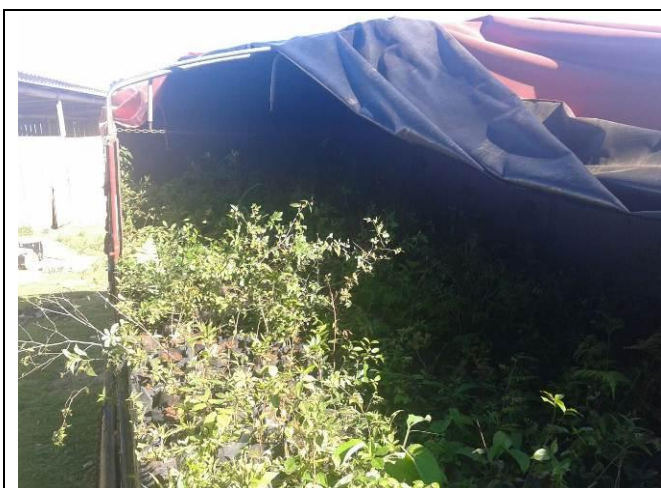
Foto 01 – Carga de mudas aguardando descarregamento.

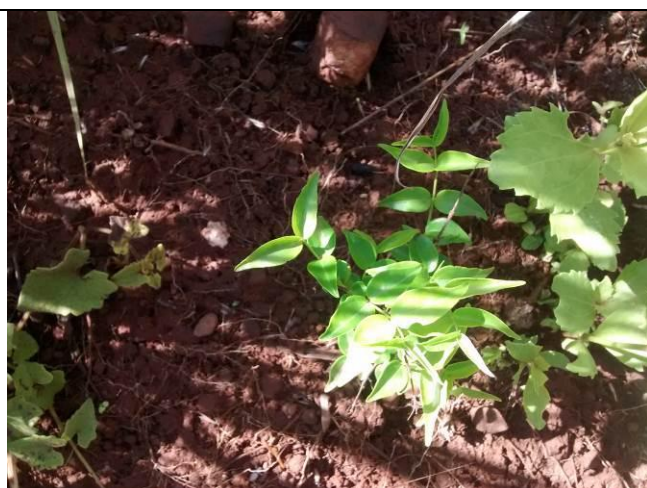
Foto 02 – Muda de cerejeira recém plantada.

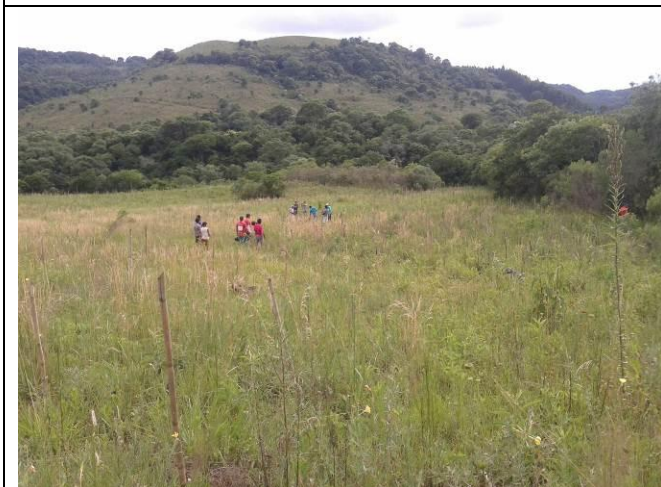
Foto 03 – Reposição das mudas na app e fiscalização da atividade.

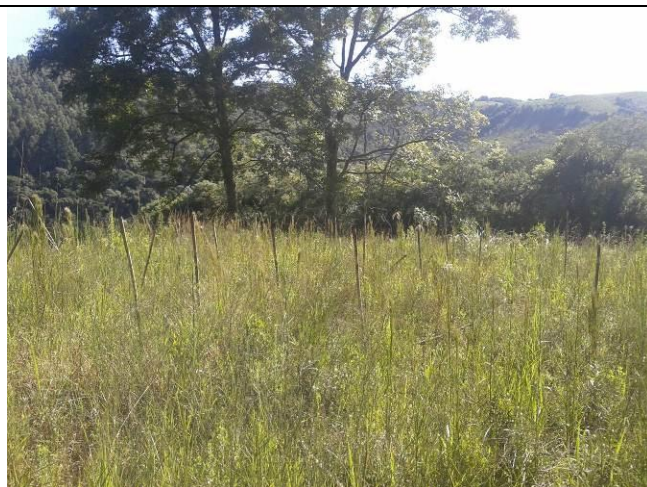
Foto 04– Mudas revisadas e estaqueadas, no período, na T.I. Kaingang.

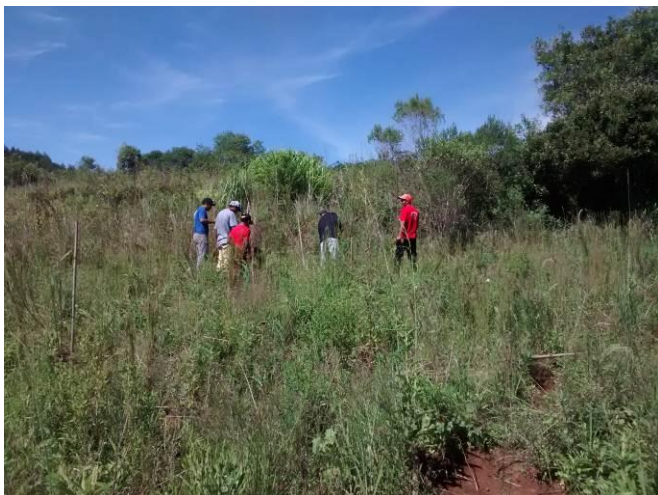
Foto – 05 Limpeza das mudas na T.I Guarani e controle de pragas..

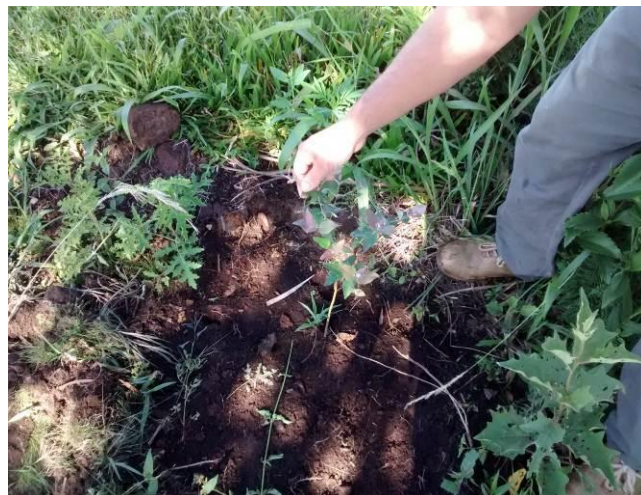
Foto - 06 Muda de eucalipto, plantada nas proximidades da sede, da tT..

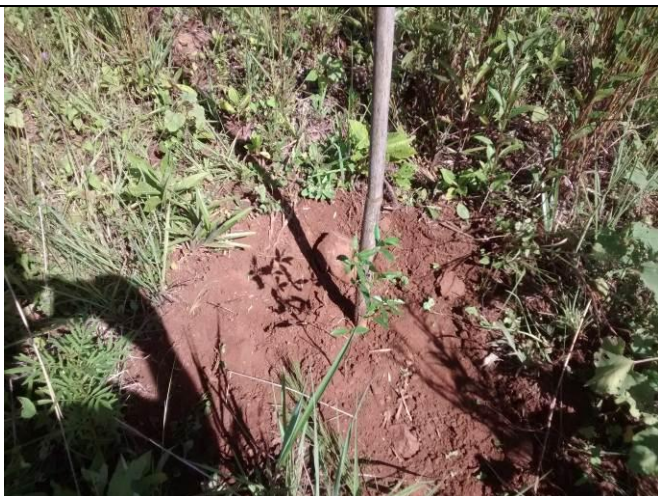
Foto – 07 Muda de Guajuvira, coroadada, limpa e estaqueada.

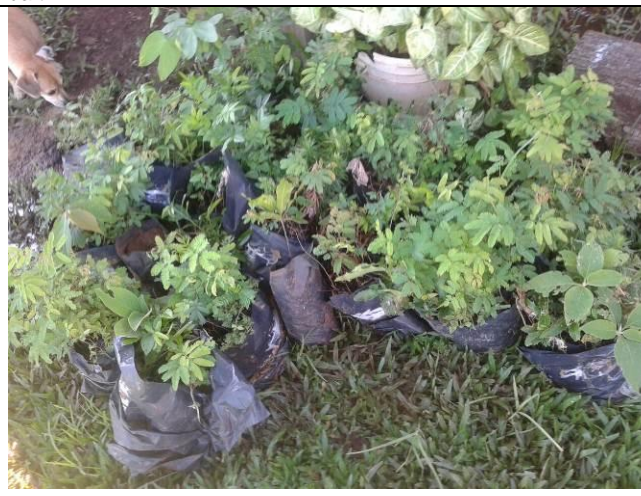
Foto – 08 Mudas conduzidas com sacos plásticos, para o local de plantio T.I Kaingang.

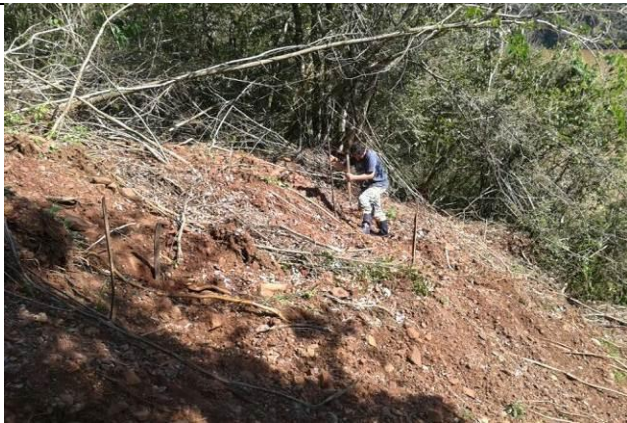
Foto – 09 Escorregamento junto a app da margem esquerda no reservatório sendo recuperada, plantio de herbáceas, pioneiras com

hidrogel.

Foram realizadas atividades relacionadas a reposição florestal e adensamentos nas áreas junto a sede do empreendimento e nas áreas de app do reservatório, atingida pelas cheias dos últimos meses, neste período foram recuperados os escorregamentos provocado pelas chuvas torrenciais do período.

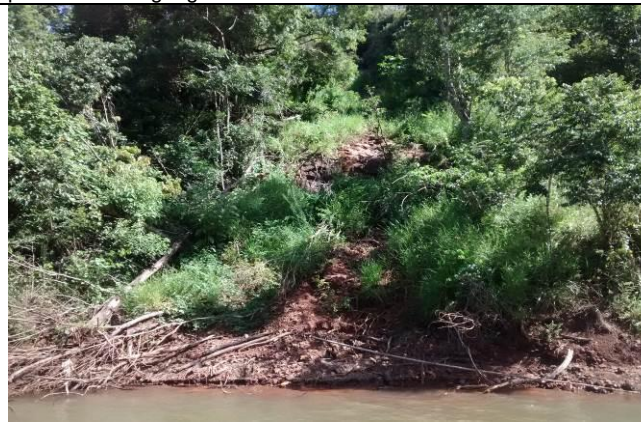
Foto – 10 Recuperação da área da foto anterior seis meses, depois com a utilização de pioneiras e gramíneas de cobertura.
