REVISÃO DE ESTUDOS DE INVENTÁRIO

RIO CANOAS, ENTRE AS COTAS 760m E 780m – SC

INVESTIGAÇÕES GEOLÓGICO-GEOTÉCNICAS

NOVEMBRO/2010

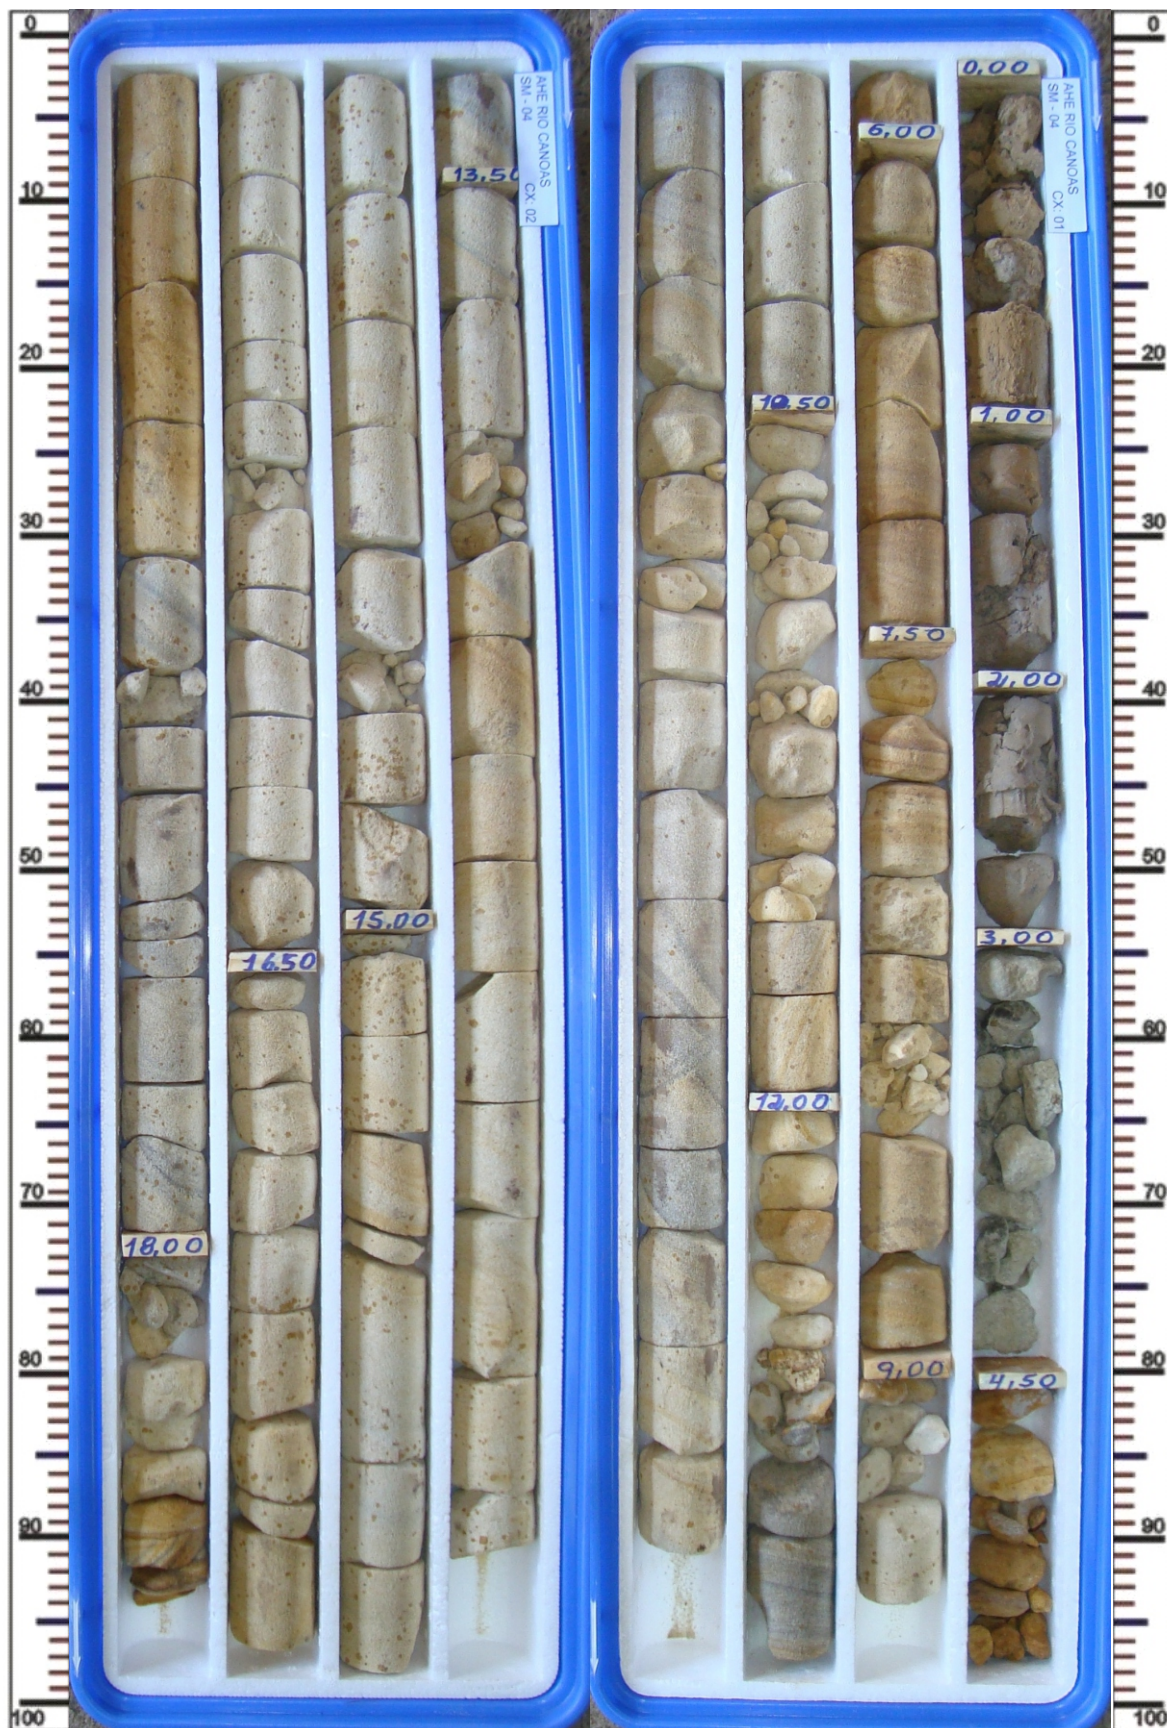
FURO: SM - 04

TRECHO: 0,00 A 25,50m

LOCAL: M.D EIXO A2E1

CAIXAS: 01 E 02 (DE 04 CAIXAS NO TOTAL)

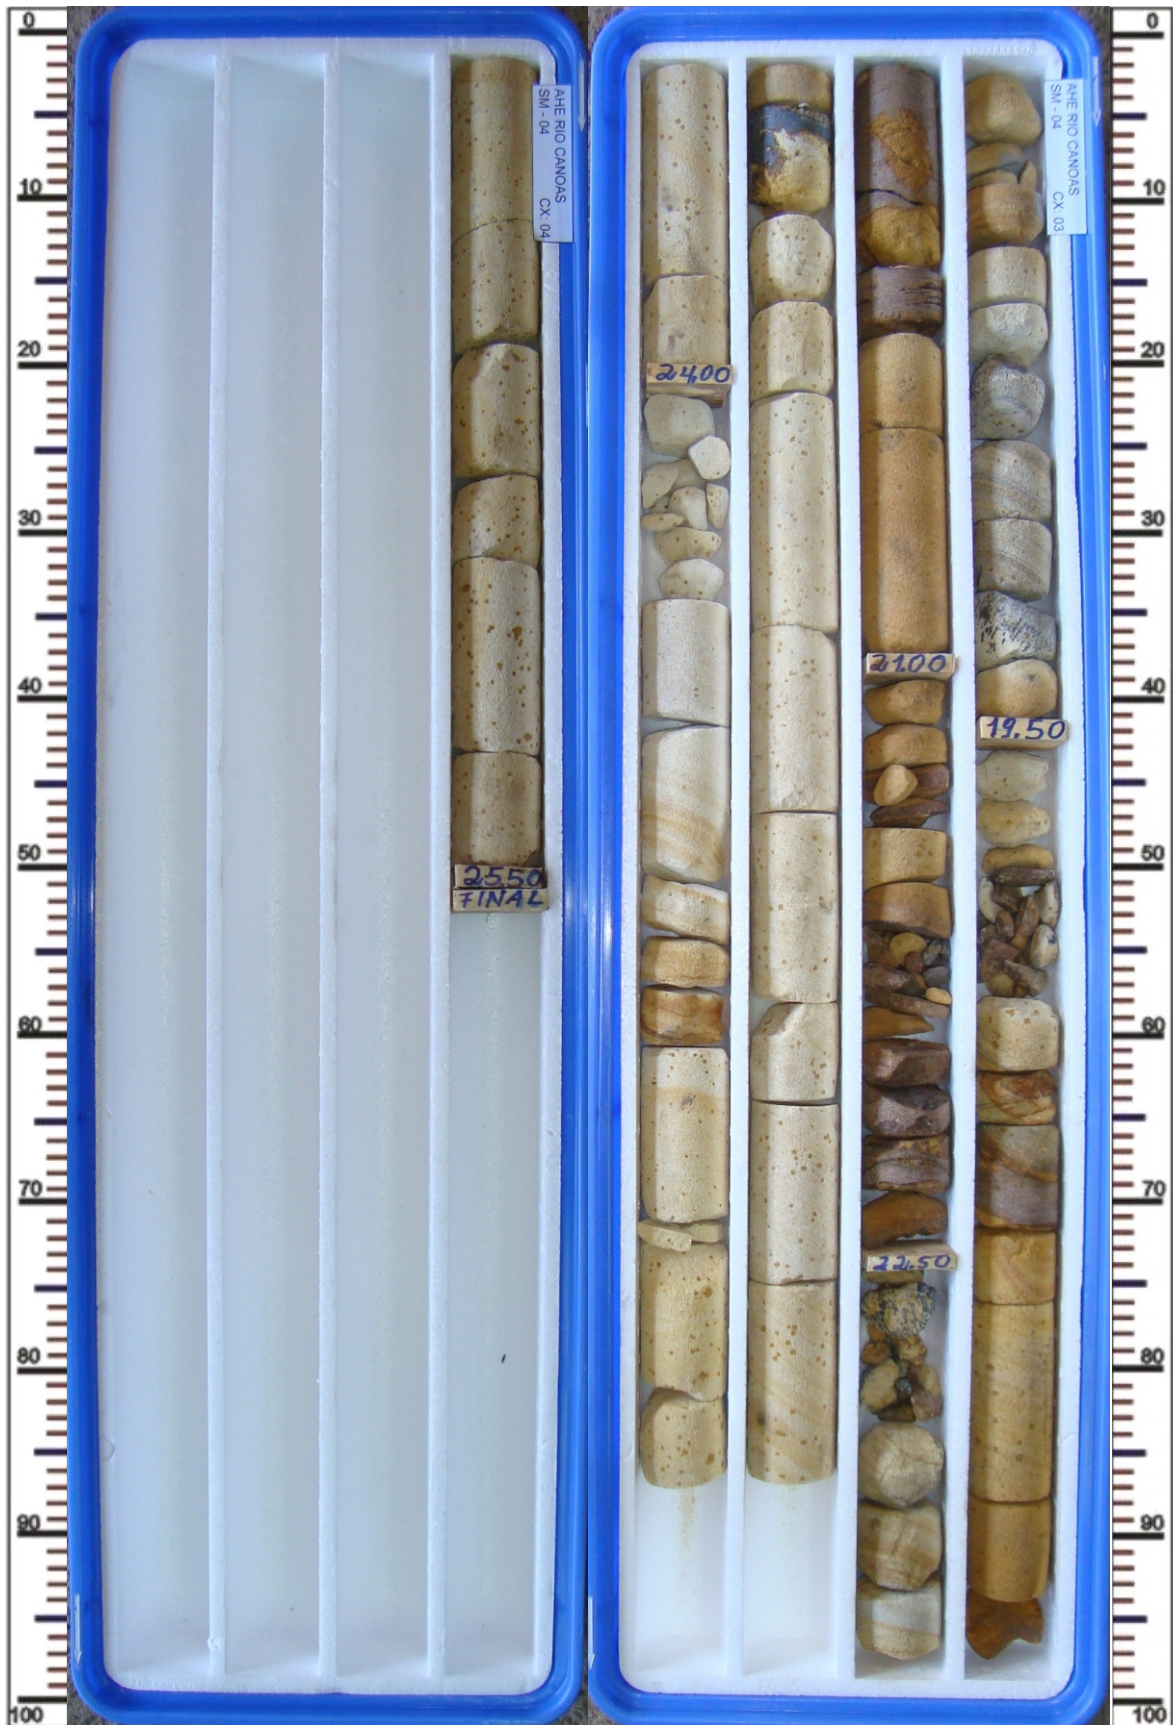
FURO: SM - 04

TRECHO: 0,00 A 25,50m

LOCAL: M.D EIXO A2E1

CAIXAS: 03 E 04 (DE 04 CAIXAS NO TOTAL)

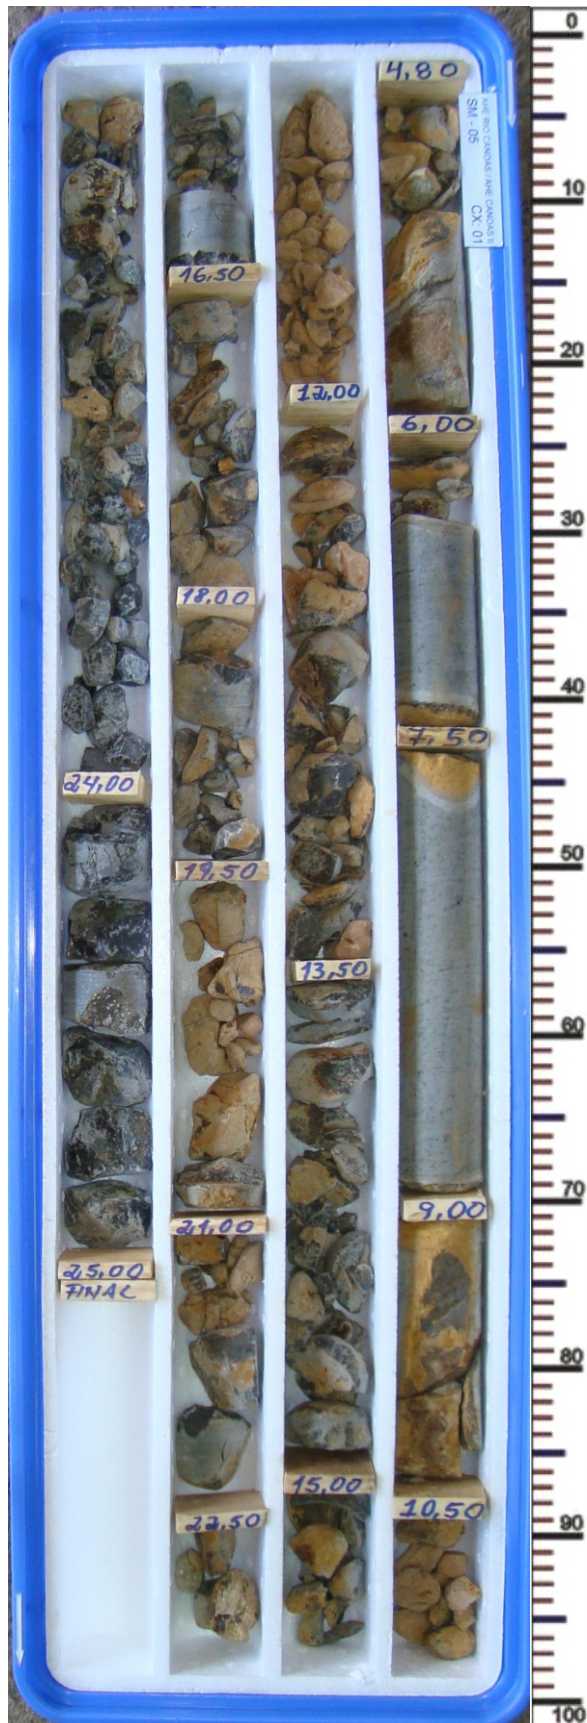
FURO: SM - 05

TRECHO: 0,00 A 25,00m

LOCAL: M.E EIXO A1E2 / M.E EIXO A2E1

CAIXA: 01 (DE 01 CAIXA NO TOTAL)
