2015

**RELATÓRIO FOTOGRÁFICO DAS VISTORIAS AMBIENTAIS
PÓS CHUVAS NAS DEPÊNDENCIAS DA UHE ALZIR DOS SANTOS
ANTUNES NO PERIODO DE SETE ANOS 2011 A 2015.**

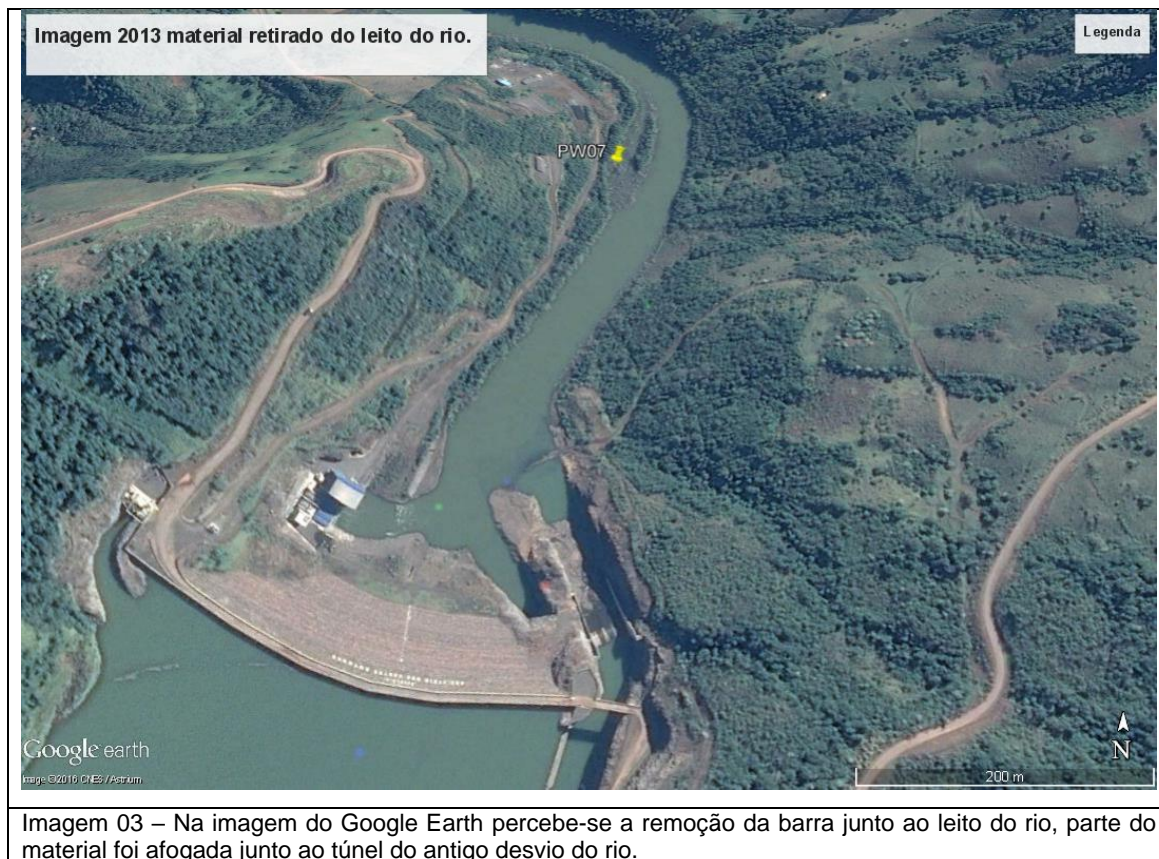
No período de 2012 a 2013, foram feitas tratativas com a Fepam para minimizar os impactos e ao mesmo tempo apresentar uma solução para o vertedouro. Foi então apresentado um projeto (anexo 1), que contemplava a reestruturação do piso do vertedouro e contenção das paredes em rocha, entretanto essa atividade não foi realizada.

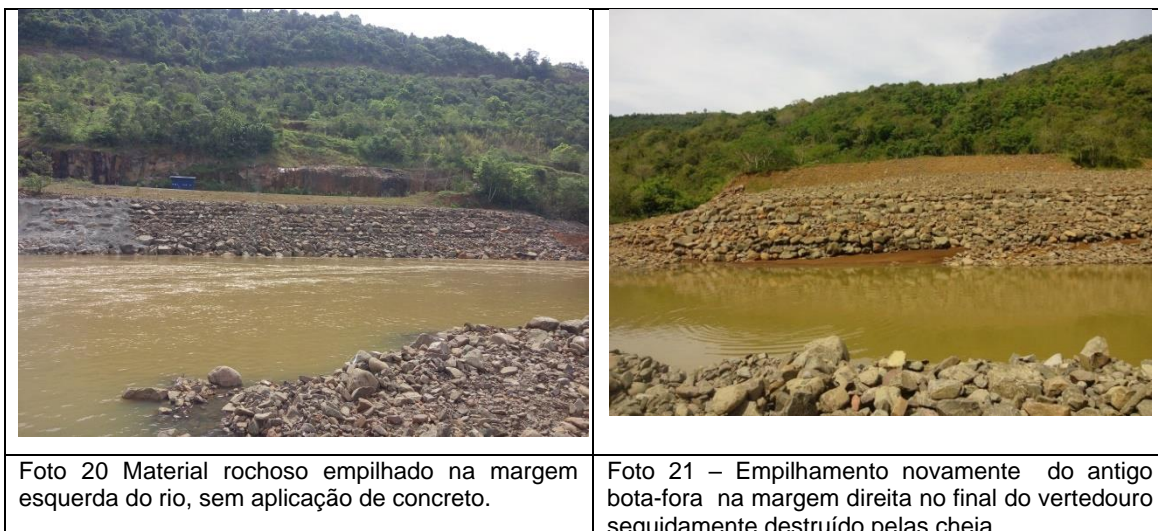
Foi a maior cheia com 1800 m³ por segundo passando no vertedouro, foi retirada toda a proteção de rochas feita na margem direita na frente do vertedouro, o rearranjo do bota-fora do final do vertedouro foi destruído, margem direita trazendo novamente uma grande quantidade de rochas para o leito do rio.
