RELATÓRIO ANUAL DE ANDAMENTO DOS PROGRAMAS AMBIENTAIS

UHE MONJOLINHO

- ANO 2019 -

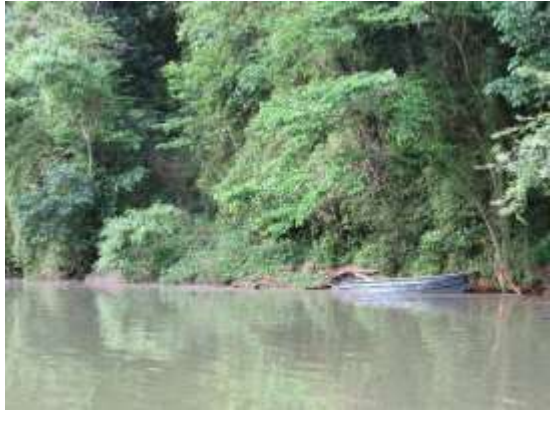
<p>Foto 3 – Embarcação registrada no reservatório no P03.</p>	<p>Foto 4 – Vestígios de acampamento, acesso ao reservatório e embarcação P04.</p>

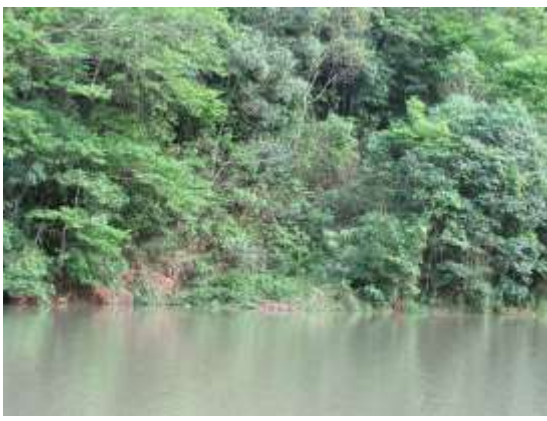
<p>Foto 5 – Acesso ao reservatório registrado no P05.</p>	<p>Foto 6 – Acesso no P06.</p>

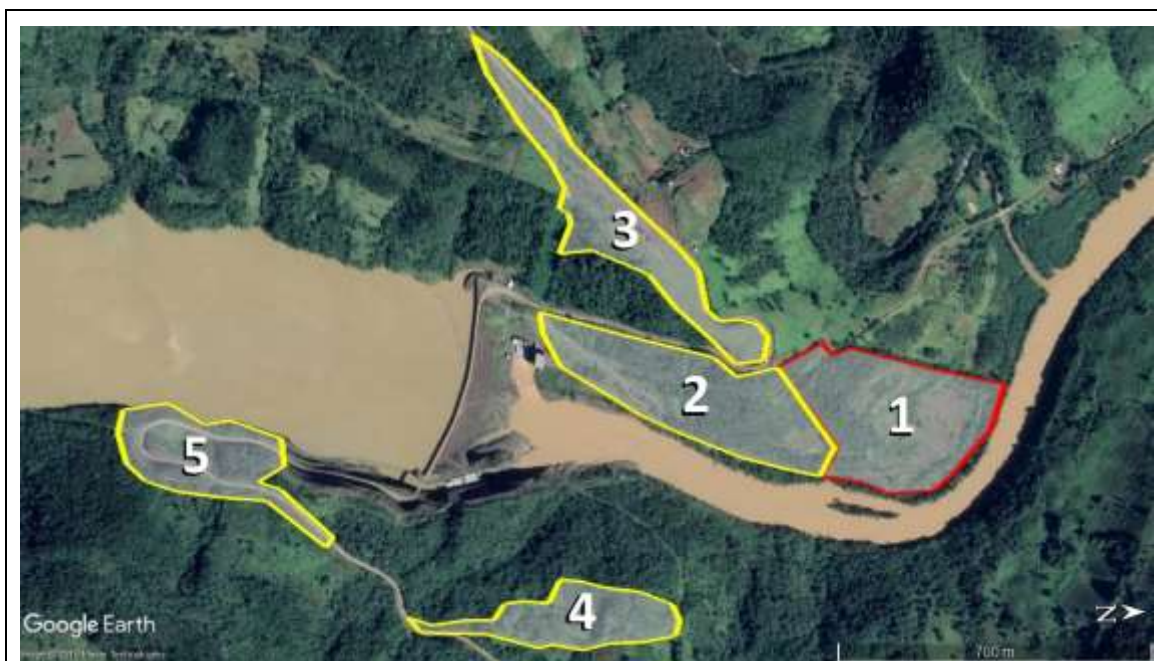
Os locais definidos no PRAD estão em destaque na Figura 3. A Área 01 localiza-se na margem esquerda, local onde ficavam as estruturas construtivas da usina; Área 02, local onde se localiza o acesso principal e a casa de força. A Área 03 é local da subestação; Área 04, localizado na margem direita acesso ao vertedouro e bota fora de escavação, Área 05, margem direita rodovia ERS 487.

Figura 3 - Áreas onde foram executados os programas de recuperação ambiental, a imagem mostra as áreas já recuperadas nos destaques em amarelo, e no destaque em vermelho os locais que ainda devem ser recuperados.

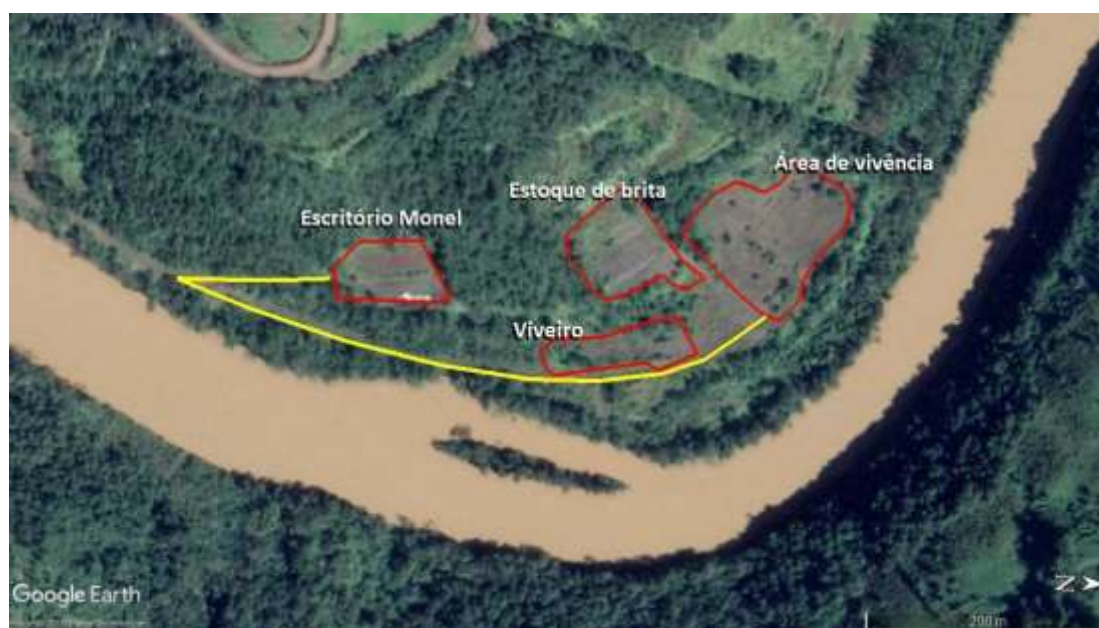
Figura 4 – Mapeamento quantificando as áreas de limpeza e reafeiçoamento. Somadas representam cerca de aproximadamente 1,76 ha, são elas as áreas de vivência, estocagem de britas, viveiro e escritório.
