# PLANO DE AÇÃO DE EMERGÊNCIA - PAE

**Barragem da UHE Suíça**  
**Rio Santa Maria da Vitória**  
**Santa Leopoldina - ES**

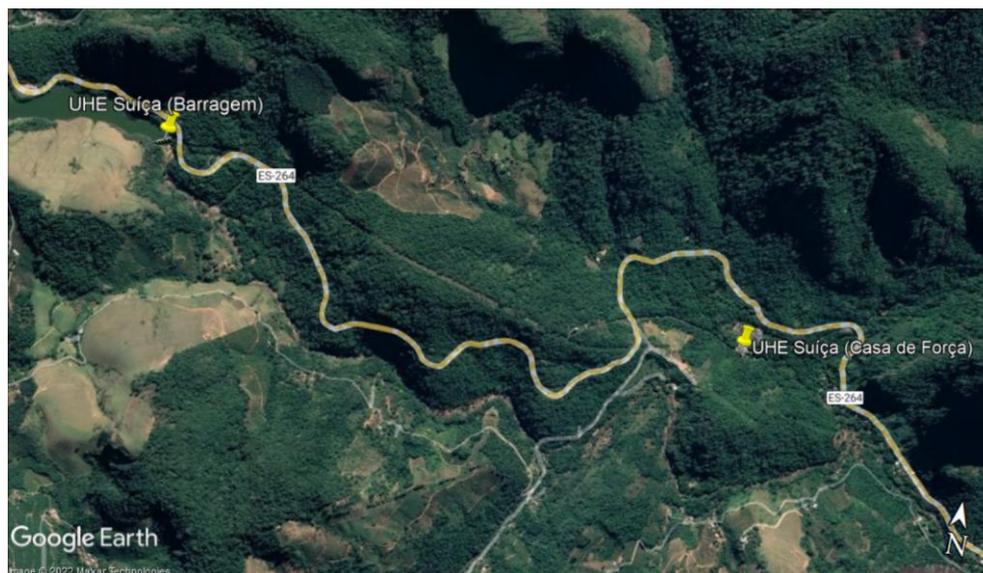
**Figura 2 – Disposição da usina. Fonte: Google Earth, 2022.**

Embora tenha sido inaugurada em 1965, a UHE Suíça passou por uma reforma de modernização e repotenciação em 2009, tendo sua potência instalada alterada para 35,40 MW, derivada de duas unidades geradoras com turbina tipo Francis Vertical que aproveitam uma queda líquida de cerca de 247 m, disposta em uma casa de força abrigada, interligada à barragem por um sistema de adução composto por conduto forçado com 774,0 m de extensão e 1,90 m de diâmetro, dividido em dois trechos, chaminé de equilíbrio, túnel de adução com 1.852 m de extensão e 3,10 m de diâmetro e tomada d'água (**Figura 2**).

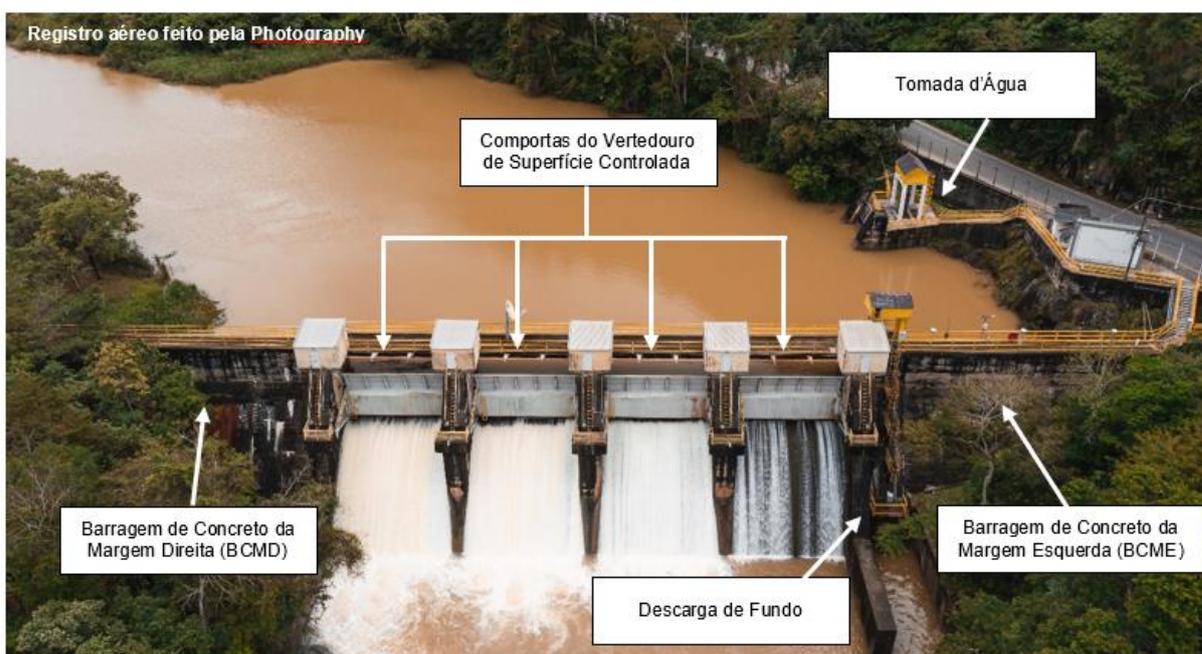
**Figura 3 - Arranjo geral do barramento.**

O arranjo geral do barramento é composto por uma barragem de concreto convencional na margem esquerda e direita, vertedouro com comportas tipo segmento na porção central e descarregador de fundo.

A Figura 3 a seguir apresenta o arranjo geral do barramento com a identificação de suas estruturas, a Figura 4 apresenta o desenho do projeto básico da barragem, por fim, a Figura 5 apresenta a bacia hidrográfica de contribuição da UHE Suíça.

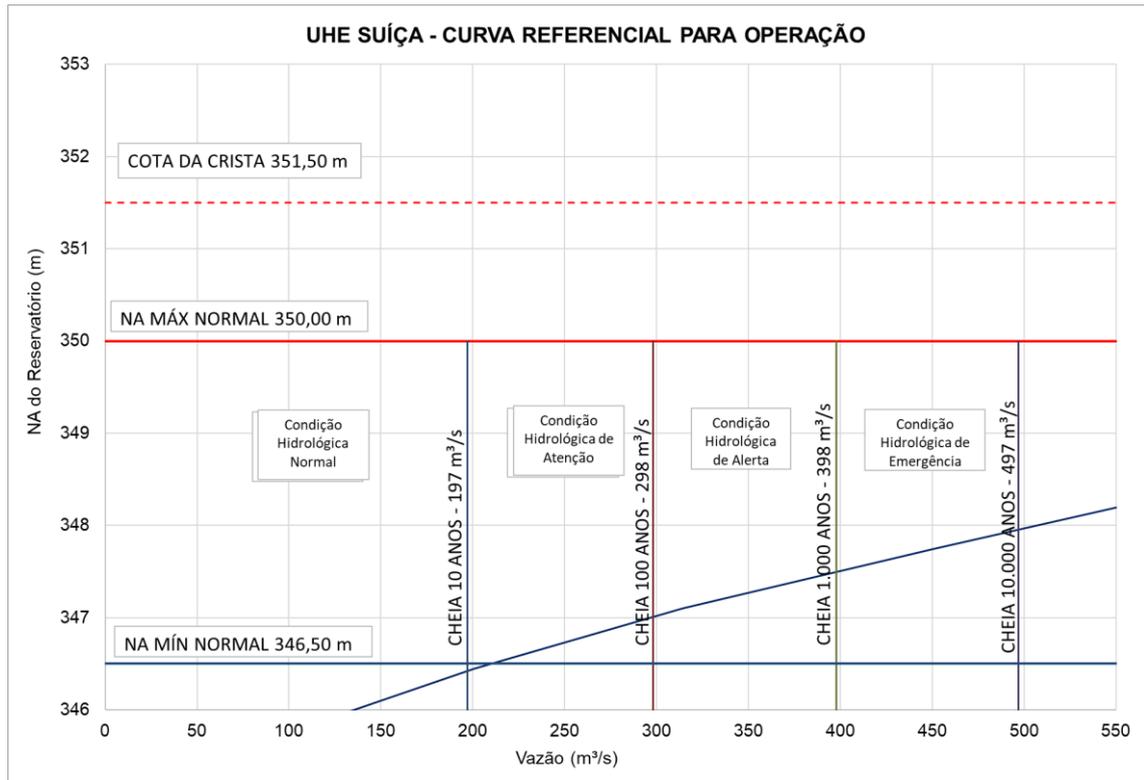
**Figura 7 – Curva Referencial para Operação Hidráulica do Reservatório.**  
**Fonte: SUI-PSB-22-001\_R00 (Enemax Engenharia e Consultoria Ltda., 2023).**

No **Quadro 5** estão descritos os níveis de segurança da barragem, com base nas possíveis anormalidades que podem ocorrer na instalação. Já a **Figura 7** apresenta a caracterização das condições hidrológicas do rio Santa Maria da Vitória de acordo com a curva referencial de operação, reforçando que a condição hidrológica do rio não reflete, necessariamente, o nível de segurança da barragem.

O time de Operação é responsável pelo monitoramento em tempo real das estruturas da UHE Suíça, por meio da previsão climática, do registro e controle dos níveis e aflúncias a montante do barramento, da operação e geração do reservatório via supervisor, sensores e câmeras de vigilância. É responsável, também, pela caracterização da situação hidrológica do curso d'água frente a sua curva de operação, conforme apresentado na **Figura 7**.

(\*) Conforme Figura 7, o nível d'água acima do MÁXIMO MAXIMORUM configura Condição Hidrológica de Emergência, momento a partir do qual o Nível de Segurança das estruturas também alcança a Emergência.

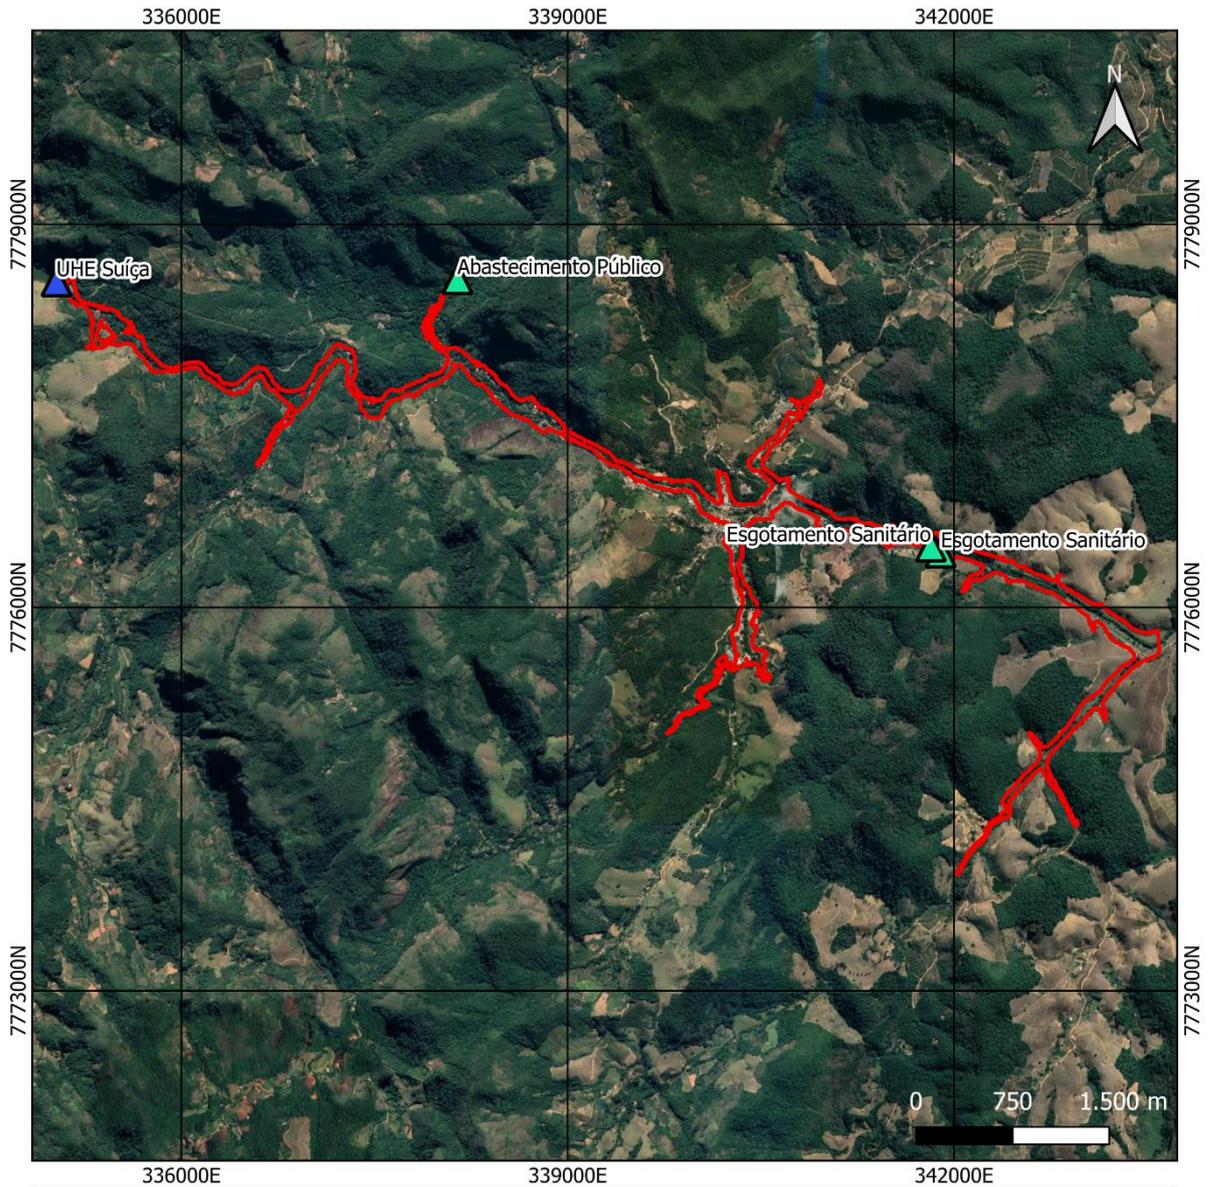
Figura 10 – Mapa de uso de recursos hídricos na região de jusante da UHE Suíça.

A **Figura 10** apresenta a localização dos pontos de captação de água localizados próximos à região da ZAS da UHE Suíça, conforme Outorga ANA/AGERH (2023). Cabe ressaltar que todos os pontos de outorga identificados dentro da macha de inundação são destinados ao despejo de esgoto sanitário.

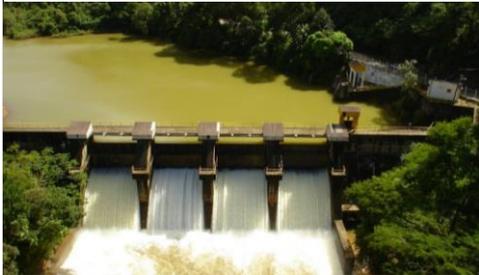
<b>Statkraft</b>		
<b>FOTO</b>		<b>ÓRGÃOS EXTRAVASORES - VERTEDOIRO</b>

Tipo:	Controlado-Segmento	
		Comprimento (m):	46,00 (total) 40,00 (livre)	
		Capacidade (m³/s):	946,80 TR>10.000 anos	
		Comportas	Número:	4
			Altura (m):	6,00
Elevação da Soleira (m):	Largura (m):	10,00		
		Elevação da Soleira (m):	344,50	
		<b>ÓRGÃOS EXTRAVASORES - COMPORTA FUNDO</b>		
		Tipo:	Válvula Difusora	
		Elevação da Soleira (m):	336,65 Q <sub>máx</sub> 27 m³/s	
		Comportas	Número:	1
			Altura (m):	1,70
			Largura (m):	1,30
<b>IDENTIFICAÇÃO DO EMPREENDEDOR</b>		<b>TOMADA D'ÁGUA</b>		
Nome:	UHE Suíça	Tipo:	Gravidade/Aliviada	
Municípios:	Santa Leopoldina - ES	Comprimento (m):	----	
Proprietário:	Statkraft Energias Renováveis S.A.	Comportas	Número:	1
			Altura (m):	2,00
			Largura (m):	4,00
<b>DATAS</b>		<b>ADUÇÃO</b>		
Conclusão Barramento:	----	Tipo:	Túnel	
Início Operação:	1965	Comprimento (m):	1852,00

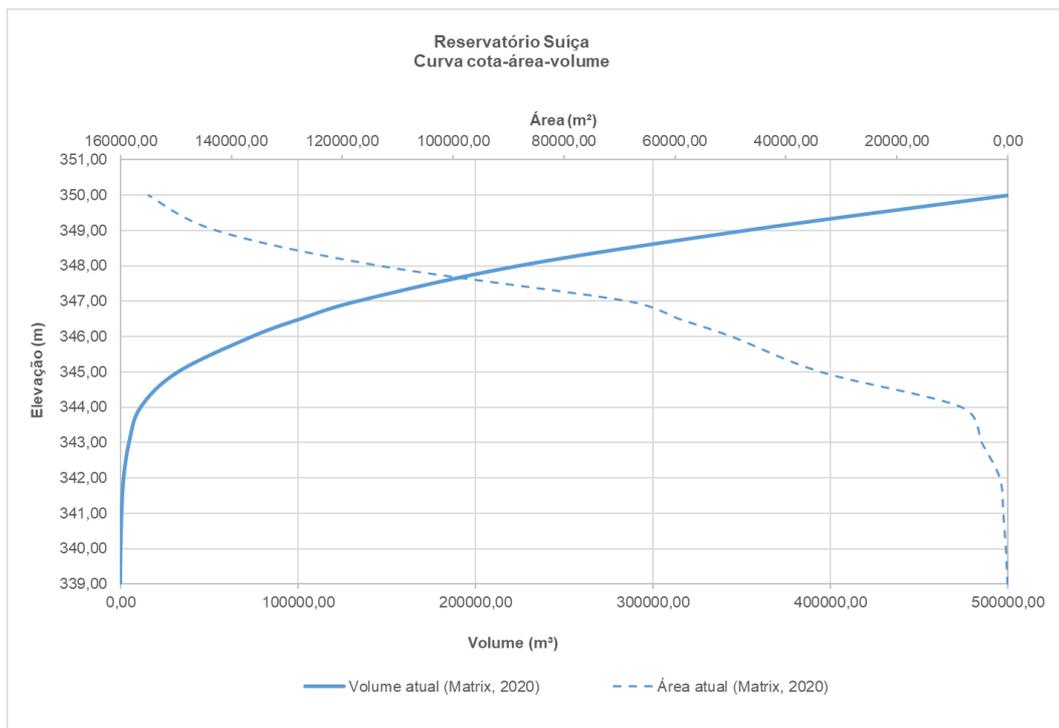
**Figura 14 – Curva cota-área-volume do reservatório. Fonte: Lev. Planialtimétrico Cadastral (Matrix Engenharia e Topografia, 2020).**

Conforme o relatório SUI-RPS-22-004, o nível de operação do reservatório e o nível máximo maximorum coincidem na elevação 350,00 m. A curva cota-área-volume do reservatório da UHE Suíça está representada na **Tabela 2** e na **Figura 14**.

NA Projeto (m)	Área (m <sup>2</sup> )	Volume (m <sup>3</sup> )
339,00	54,28	0,00
340,00	329,40	191,84
341,00	786,78	749,93
342,00	1.424,82	1.855,73
343,00	4.682,94	4.909,61
344,00	8.215,20	11.358,68
345,00	33.586,36	32.259,46
346,00	49.684,56	73.894,92
346,50	59.179,36	101.110,90
347,00	68.191,96	132.953,73
348,00	112.916,12	223.507,77
349,00	142.594,26	351.262,96
350,00	154.943,34	500.031,76

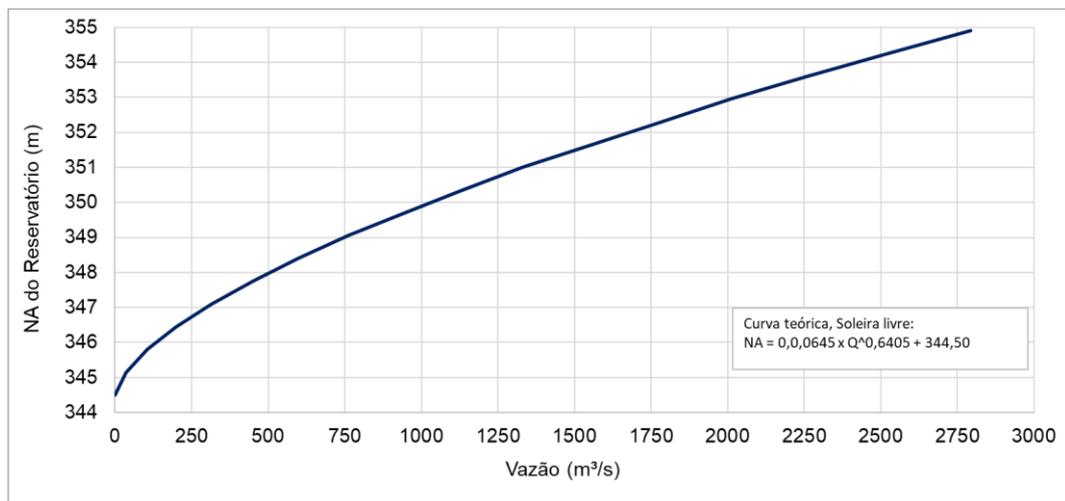
**Figura 15 – Curva cota-descarga do vertedouro. Fonte: adaptado de SUI-RPS-22-007 (Enemax Engenharia e Consultoria, 2022).**

A seguir, a **Tabela 3** e a **Figura 15** representam a curva de descarga do vertedouro.

Cota (m)	Descarga (m³/s)
344,50	0
345,15	36
345,80	106
346,45	201
347,10	314
347,75	451
348,40	596
349,05	762
349,70	945
350,35	1132
351,00	1332
351,65	1558
352,30	1781
352,95	2011
353,60	2260
354,25	2521
354,90	2792

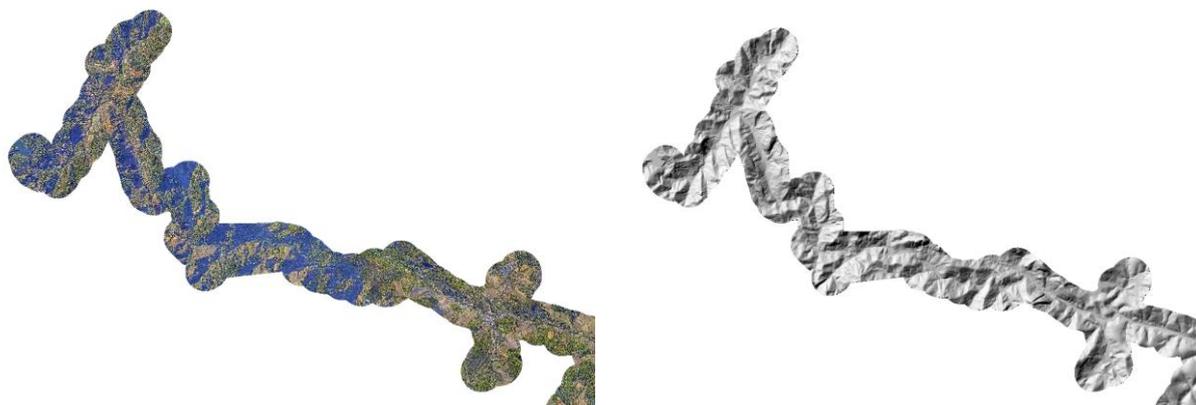
**Figura 17 – MDT e ortofoto da área estudada. Fonte: Serviço de aerolevanteamento com geração de produtos cartográficos – Áreas no Estado do Espírito Santo (SAI Brasil, 2022).**

A área estudada está representada na **Figura 17** através da ortofoto e do modelo digital do terreno – MDT, fornecidos pela SAI Brasil em 2022.

Dados aerolevanteamento fotogramétrico	
Datum Horizontal	SIRGAS 2000
Datum Vertical	Altitude ortométrica Imbituba (SC)
Fuso	24S
Modelo geoidal	MapGeo2015
Resolução espacial	10 cm

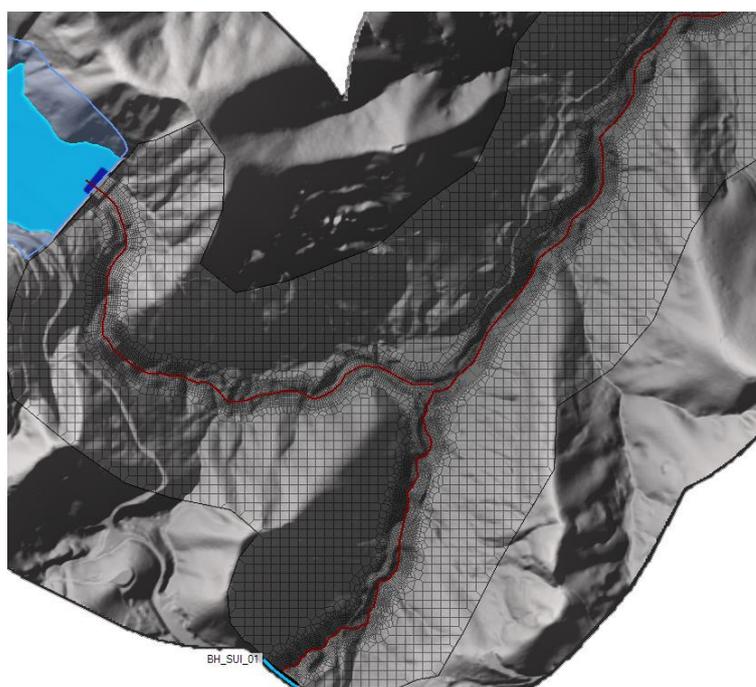
**Figura 18 - Trecho da malha utilizada para processamento do modelo.**

A malha adotada para a modelagem numérica bidimensional (2D) possui células de 20x20 m, sendo que na calha principal a malha foi refinada, para melhor caracterização hidráulica, com células de 3x3 m (**Figura 18**).

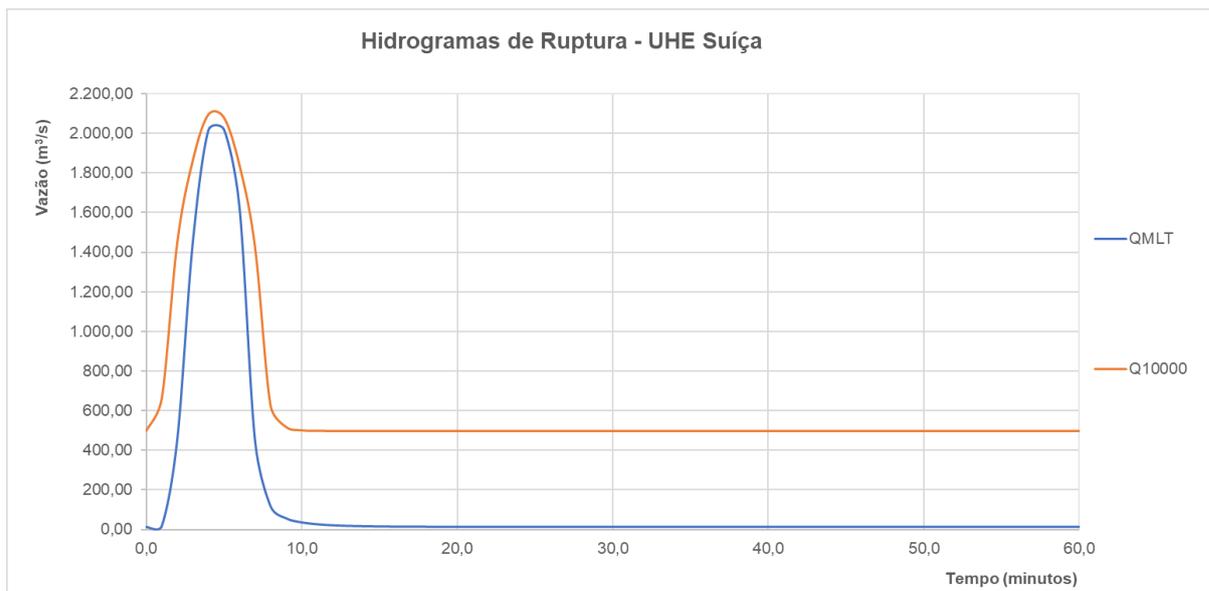
**Figura 19 - Hidrogramas de ruptura para os cenários estudados**

O hidrograma de ruptura correspondente à cada cenário (**Figura 19**) foi adotado como condição de contorno de montante a ser propagada a jusante. A condição de contorno de jusante foi definida pela profundidade normal.

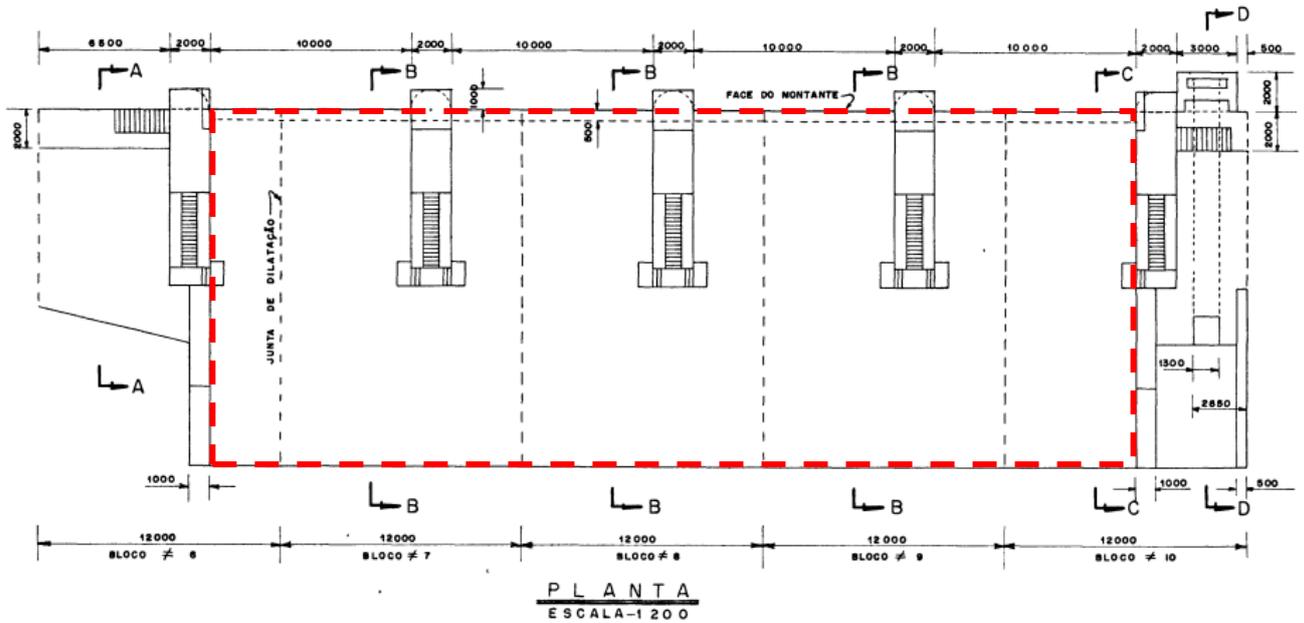
Figura 20 – Barragem – Blocos #6, #7, #8, #9 e #10 - Planta, vista e seções. Fonte: 5709-3. Ecotec, 1961.

O vertedouro da UHE Suíça possui uma concepção simples de uma estrutura de concreto tipo gravidade com paramento de montante vertical e soleira em perfil Creager na El. 344,50 m (**Figura 20**).

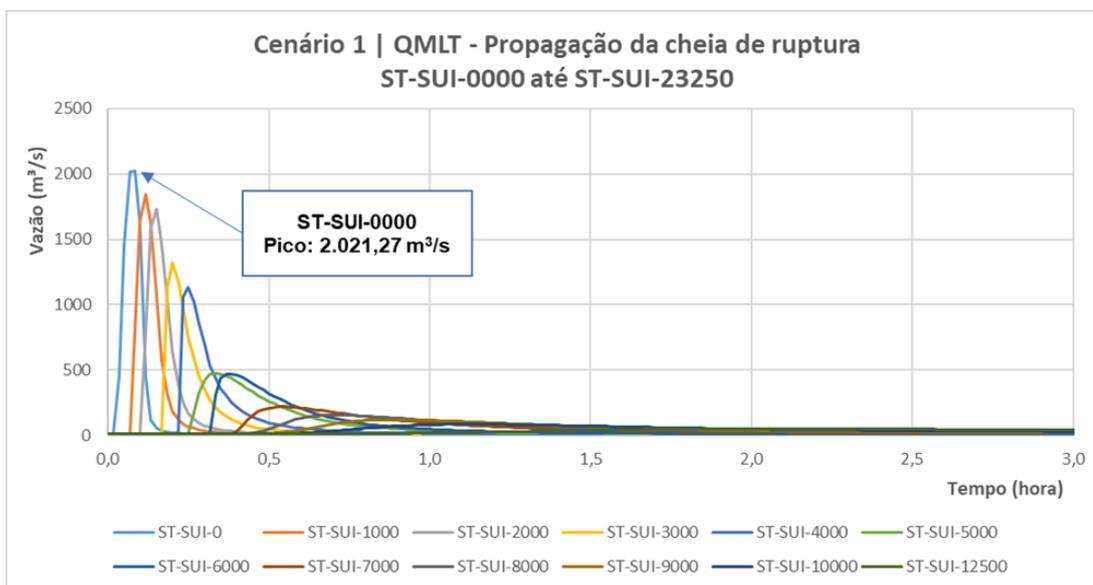
**Figura 21 - Propagação da cheia de ruptura pelas seções de referência (cenário 1).**

Observando a propagação da cheia de ruptura pelas seções de referência, para os cenários 1 e 2, percebe-se um amortecimento de cerca de 77% a 43% entre o barramento e a seção ST-SUI-6000 (a 6 km de distância) (**Figura 21**). Avaliando a propagação até a última seção do estudo, este amortecimento é da ordem de 89% até a seção ST-SUI-12500 no cenário 1 e de 52% até a seção ST-SUI-10000 no cenário

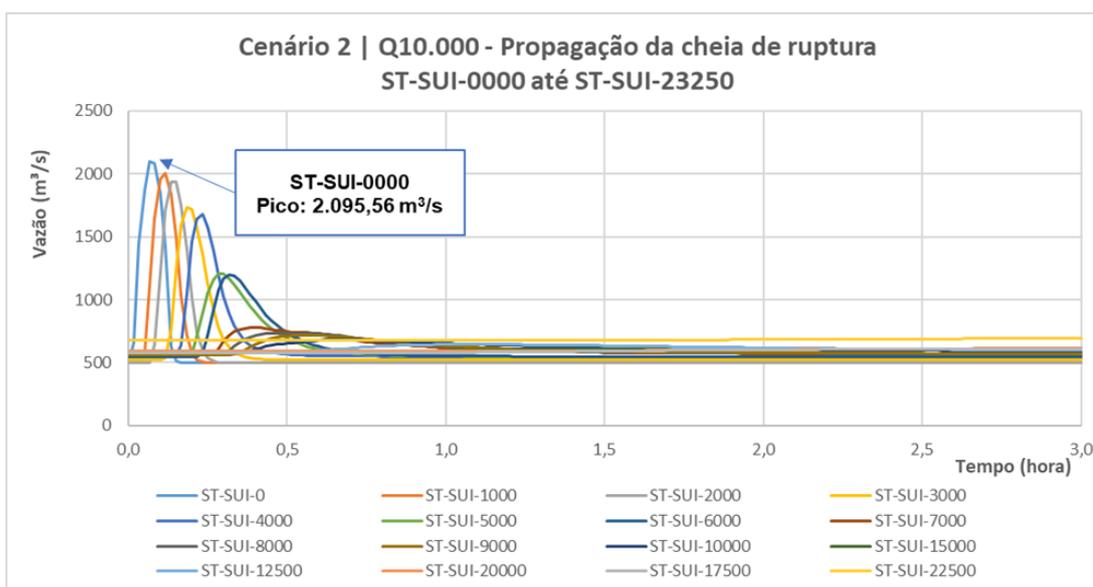
**Figura 22 - Propagação da cheia de ruptura pelas seções de referência (cenário 2).**

2 (Figura 22). Os gráficos a seguir exibem os hidrogramas de ruptura em cada seção, incluindo as vazões de contribuição das bacias a jusante.

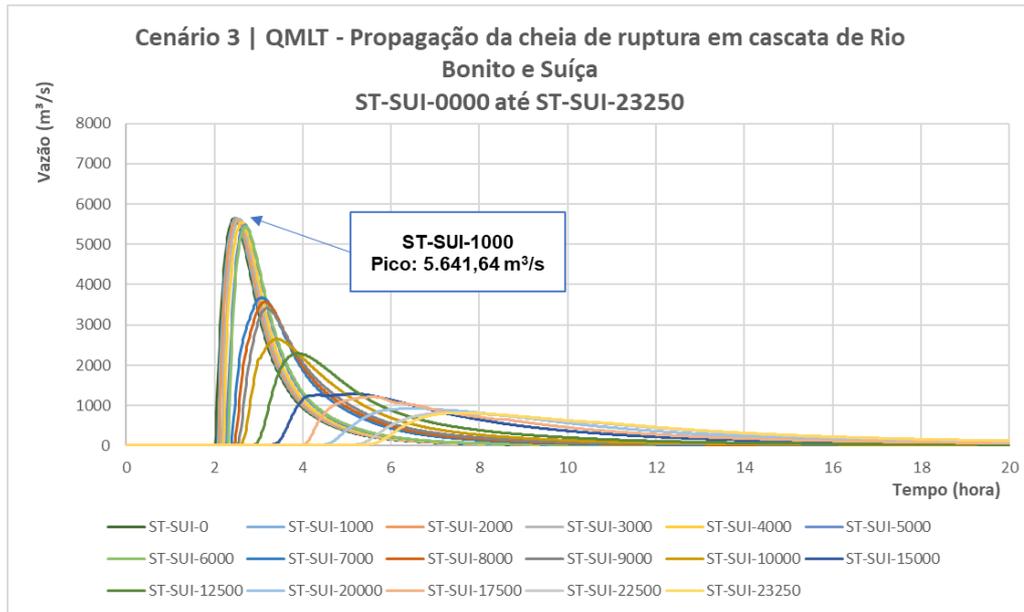
**Figura 23 - Propagação da cheia de ruptura em cascata pelas seções de referência (cenário 3).**

Observando a propagação da cheia de ruptura pelas seções de referência, para ambos os cenários 3 e 4, percebe-se um amortecimento, de cerca de 64% e 60%, respectivamente, entre a seção ST-SUI-0000 e a seção ST-SUI-6000. Da seção ST-SUI-6000 até a seção ST-SUI-23250 o amortecimento é ainda mais expressivo, de cerca de 85% e 76% para os cenários 3 e 4, respectivamente (**Figura 25** e **Figura 26**). Essa redução é efeito da lateralização do escoamento pela planície de inundação. O amortecimento entre o barramento e a seção ST-SUI-6000, para o cenário 5, é de cerca de 58%, enquanto a partir da seção ST-SUI-6000 até a última seção da modelagem é de cerca de 73%. No cenário 6, o amortecimento para cada um dos trechos foi de cerca de 56% e 68%, respectivamente (**Figura 26**).

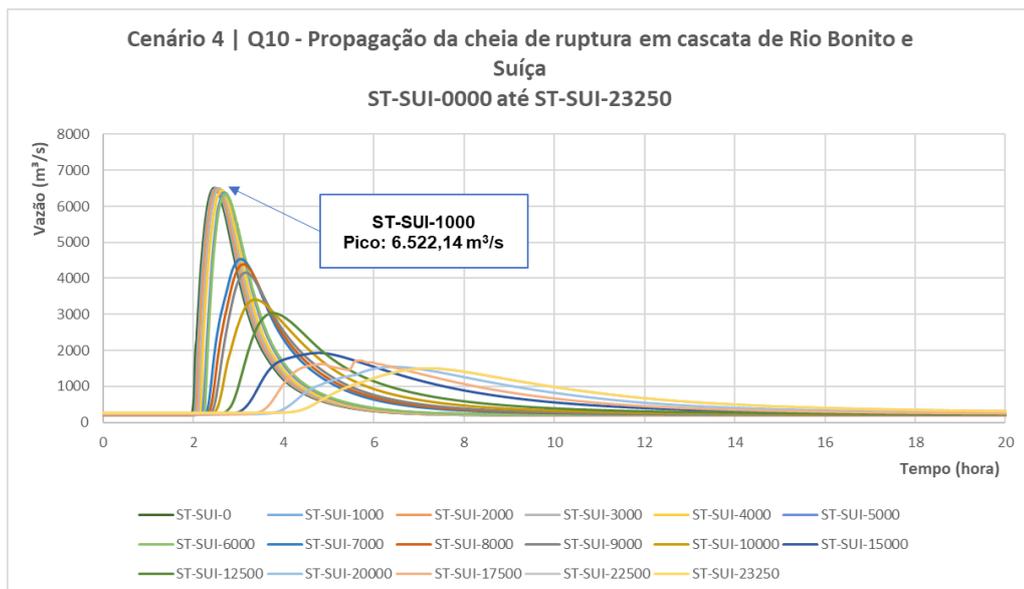
**Figura 24 - Propagação da cheia de ruptura em cascata pelas seções de referência (cenário 4).**

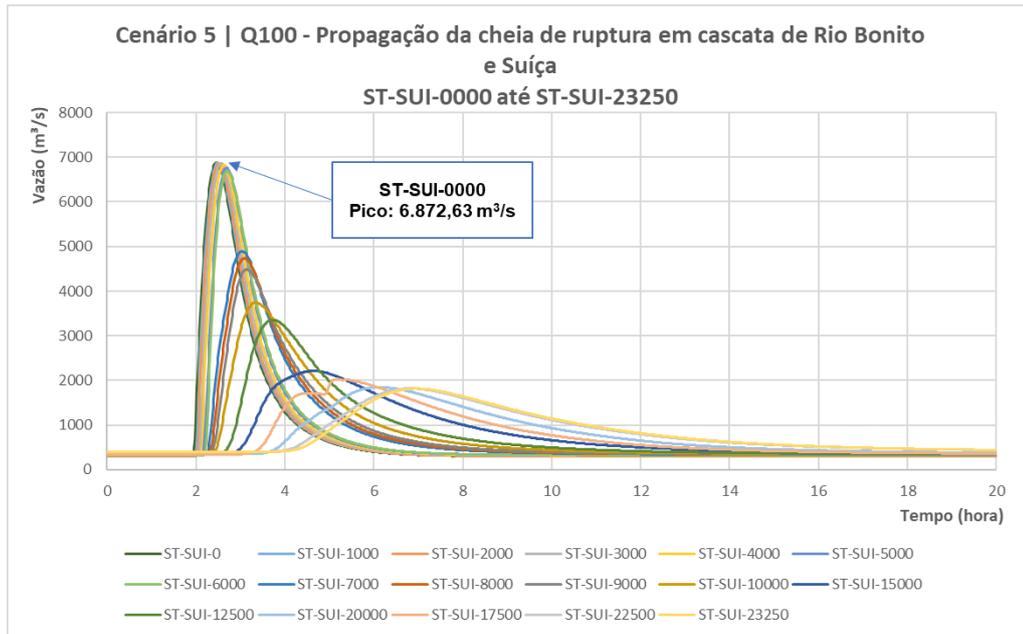
**Figura 25 - Propagação da cheia de ruptura em cascata pelas seções de referência (cenário 5).**

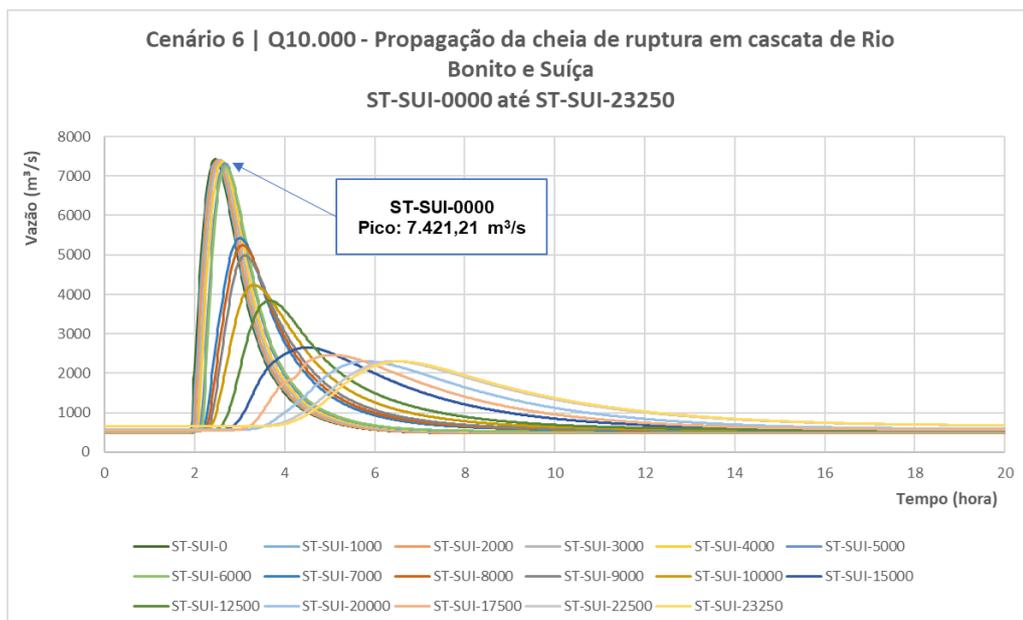
**Figura 26 - Propagação da cheia de ruptura em cascata pelas seções de referência (cenário 6).**

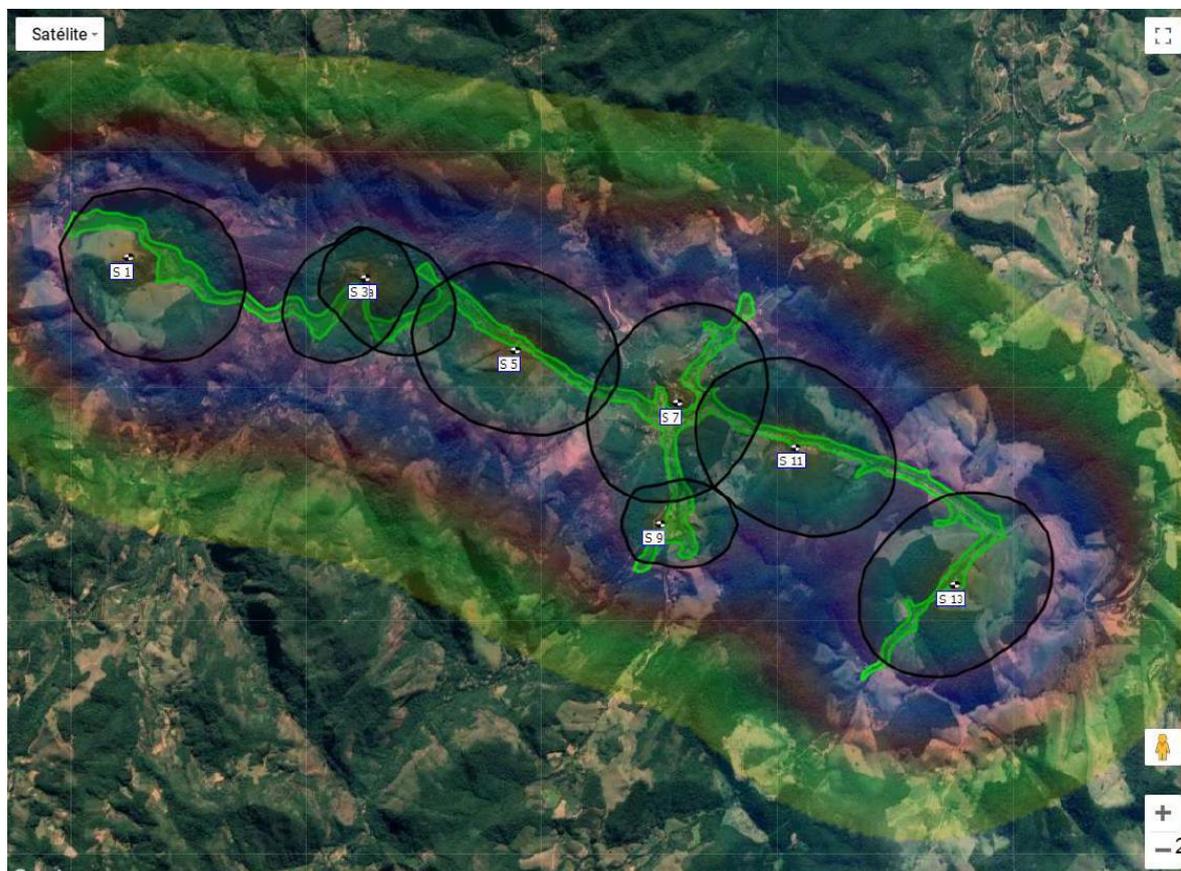
**Figura 27 - Localização e alcance das sirenes instaladas**

O sistema de alerta da UHE Suíça é composto por 7 torres de sirenes distribuídas ao longo das regiões da ZAS, conforme **Figura 27**.

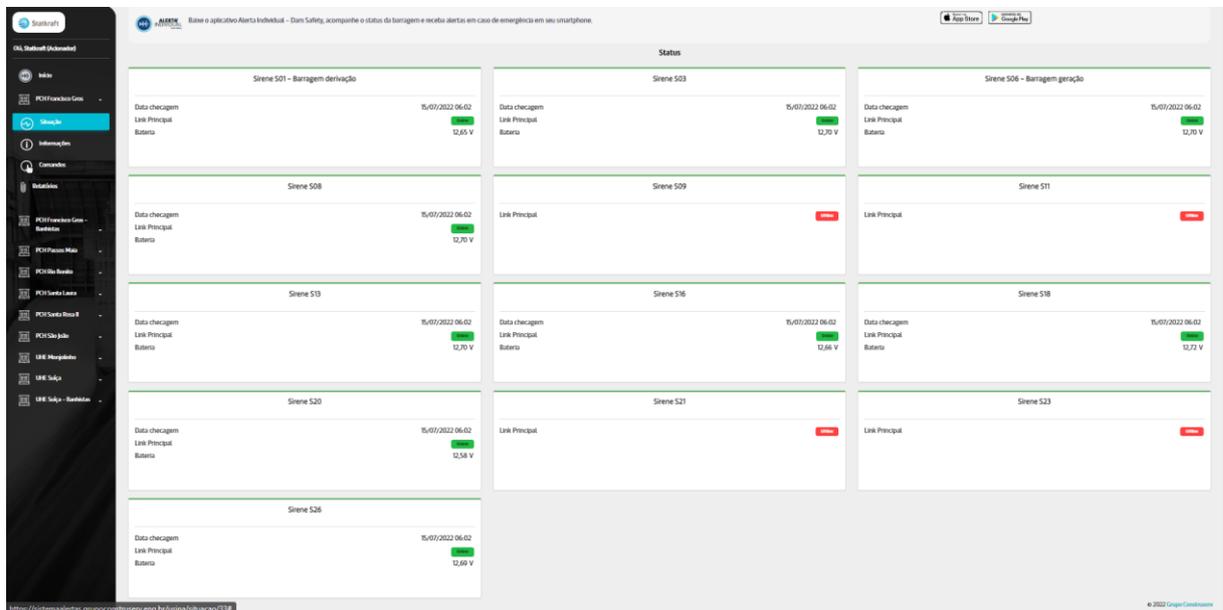
**Figura 28 - Tela de Status das sirenes instaladas**

Para a comunicação estruturada é apresentada a interface do sistema operacional de todo o processo para ativação dos alarmes sonoro e gestão das notificações, o Sistema de Alerta e Notificação em Massa: [Sistemas Construserv \(grupoconstruserv.eng.br\)](http://Sistemas Construserv (grupoconstruserv.eng.br)).

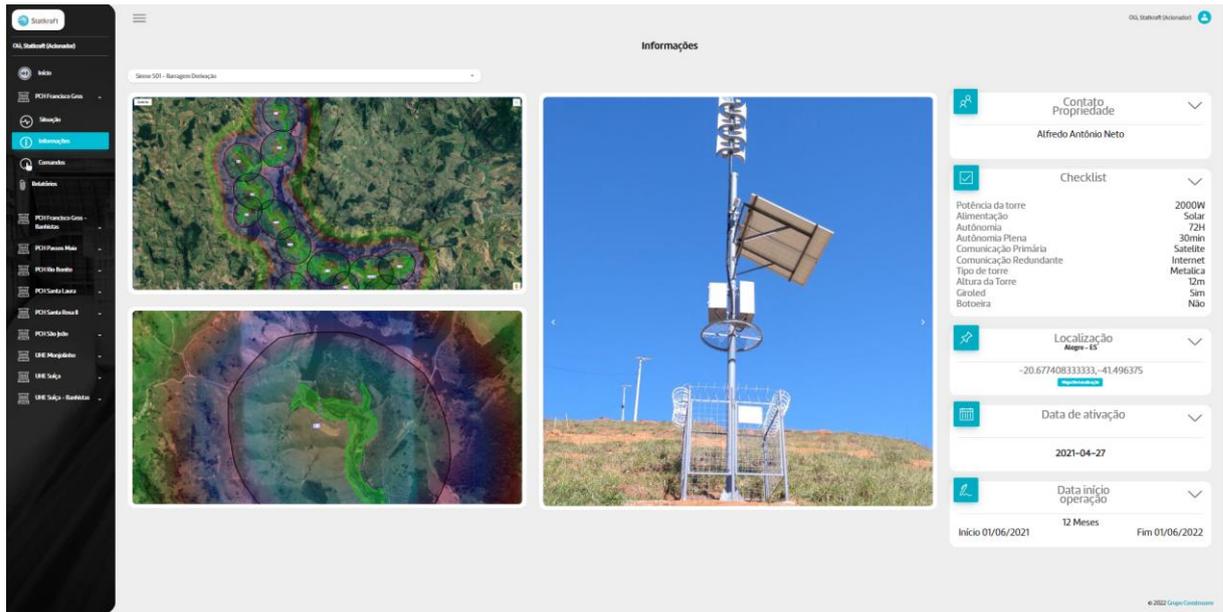
**Figura 29 - Tela de Informações das sirenes instaladas**

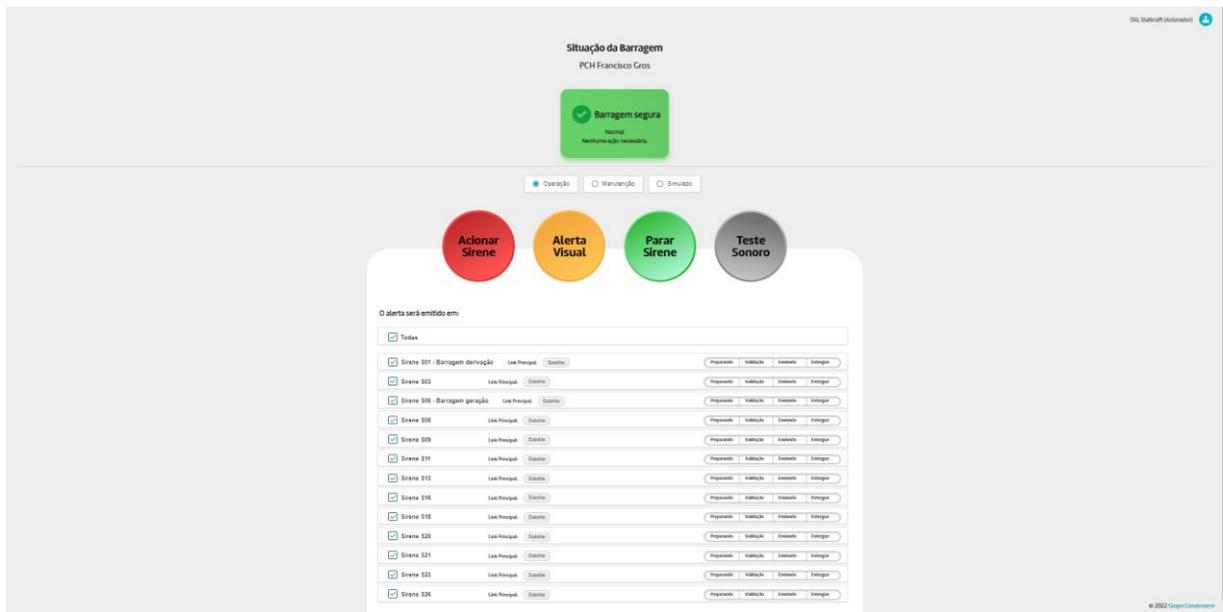
**Figura 30 - Tela de acionamento das sirenes**

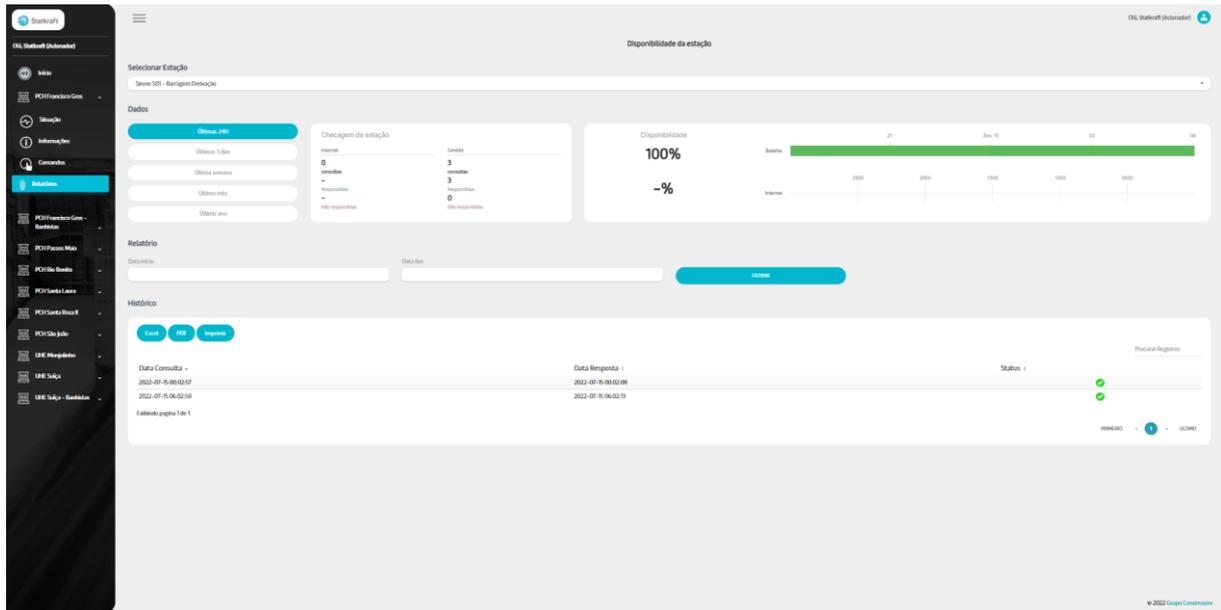
**Figura 31 - Tela de relatório das sirenes instaladas**

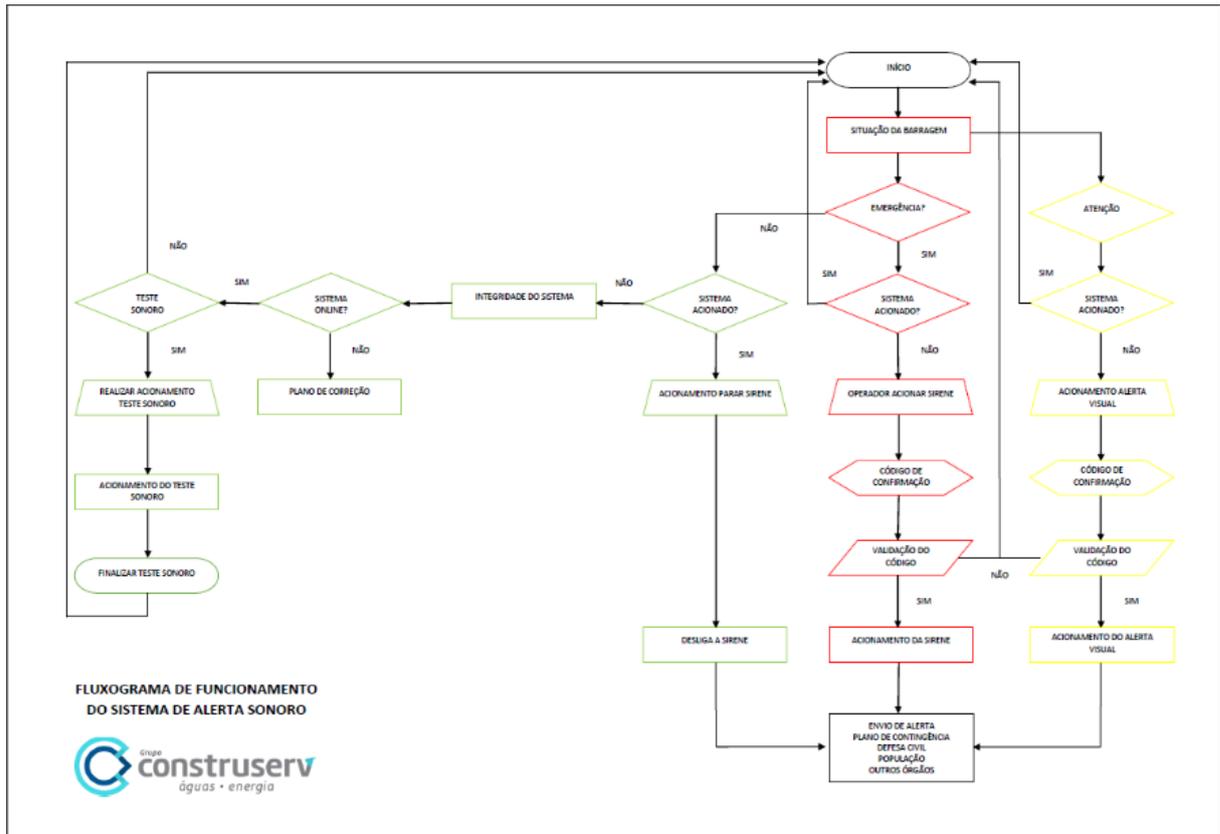
Para operação das estações, o operador poderá realizar o acionamento por duas formas, sendo via botoeira, instaladas na casa de força, ou via centro de operações telecomandado. Nos locais dos acionamentos via botoeira, mesmo sem comunicação as sirenes possam ser acionadas localmente na usina.

Para acionamento a distância será necessário ter login e senha cadastrado com as permissões bem como token de ativação. Todas as alterações de status das torres são gravadas para auditoria com número de IP, data, hora e usuário responsável e podem ser visualizados nos relatórios das pessoas com acessos administrativos.

**Figura 32 - Funcionamento do sistema de alerta e emergência**

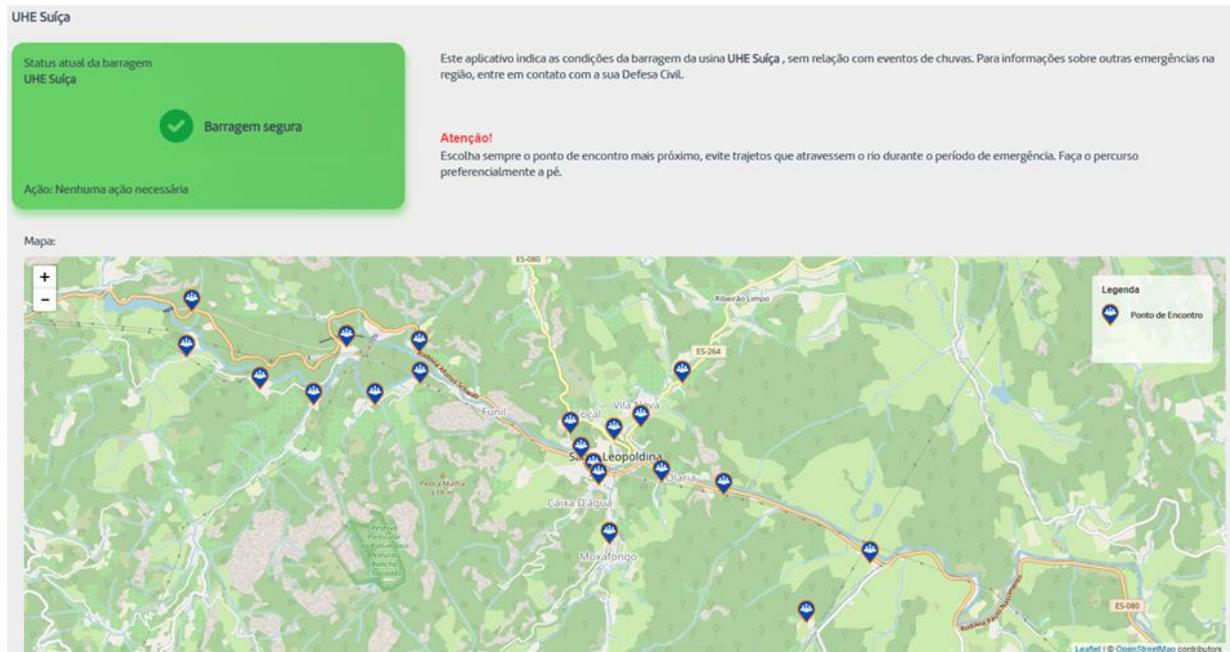
**Figura 33 - Tela pública da situação das sirenes**
